Vornehme Bürgerhäuser

Bauarchäologische Untersuchungen im Gebäude Görnische Gasse 4- Erläuterungen zur Fotodokumentation

Die Fotodokumentation wurde am 22.02.2012 angefertigt.

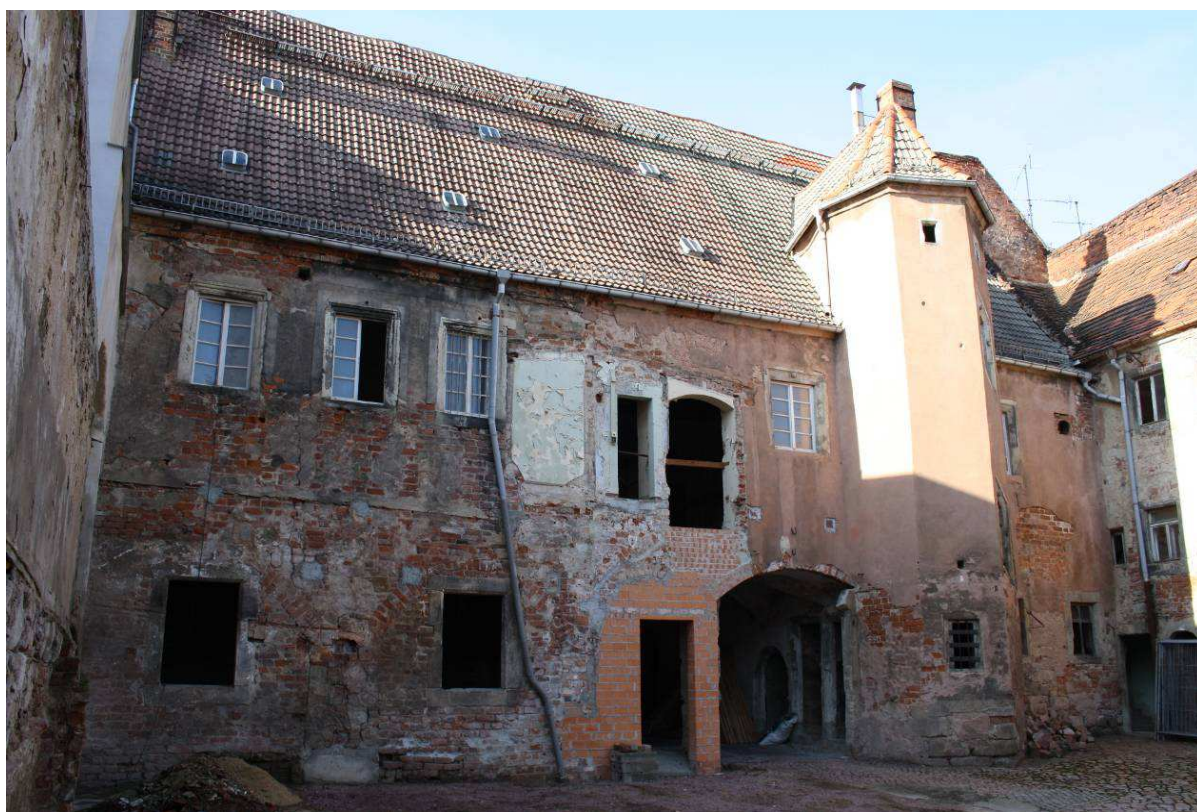
Abb. 133

Foto 4 (Abb.133): Gesamtansicht der Hoffassade. Die rückwärtige Bebauung des 19.Jahrhunderts ist Anfang 2012 bereits abgerissen. Zustand nach der statischen Sicherung. Das neue rote Ziegelmauerwerk ist von 2011.

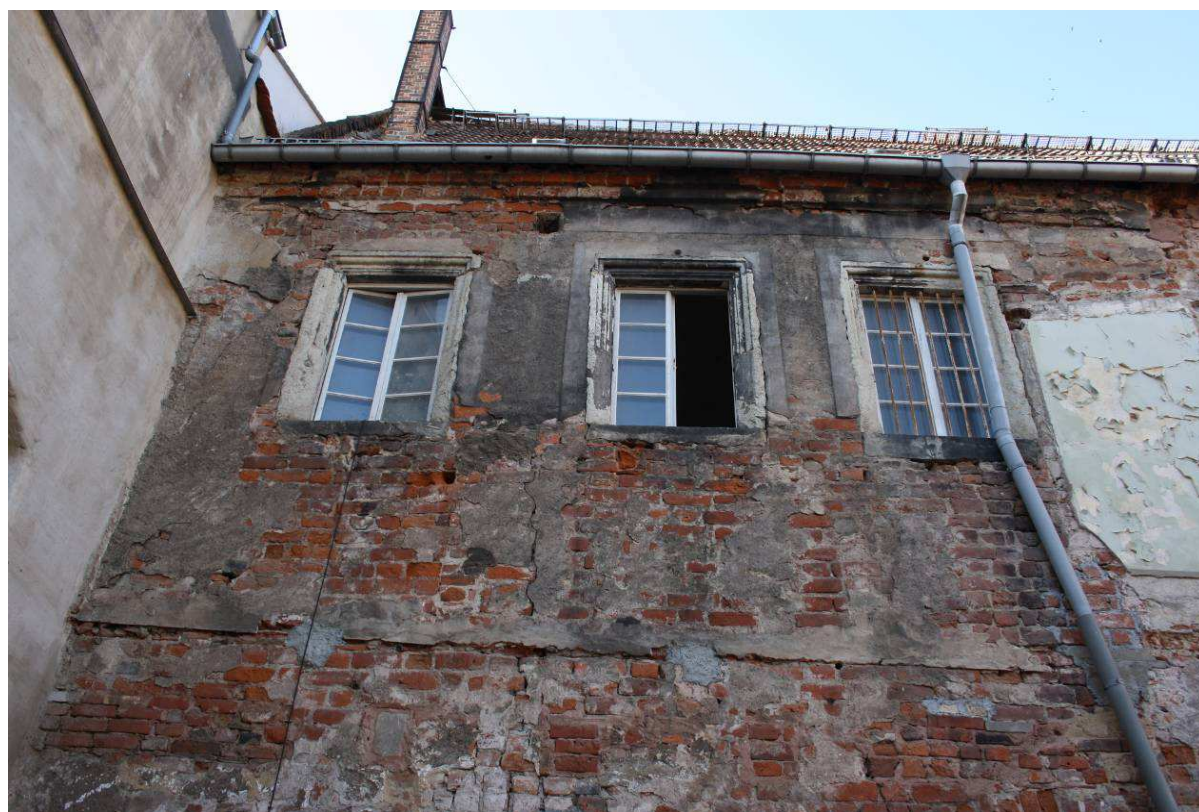
Abb. 135

Foto 6 (Abb.135): Hoffassade, stilistisch nach der Gewändeprofilierung des 1.Obergeschosses älter wirkender Teil. Vermutlich stellenweise noch originaler rauer Außenputz mit glatten Faschen um die Sandsteingewände.

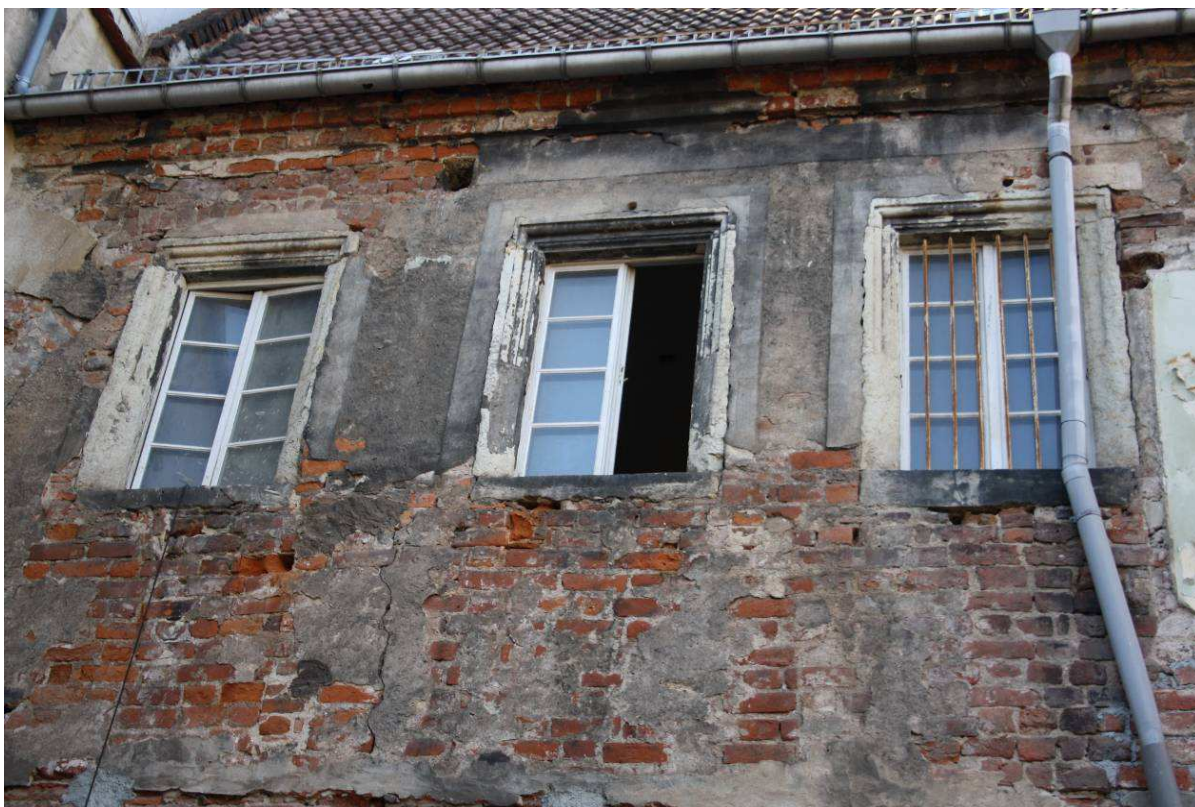
Abb. 136

Foto 7 (Abb.136): Wie vor, Detailaufnahme der Außenputzreste mit Faschen und Putzband unter dem Traufsims.

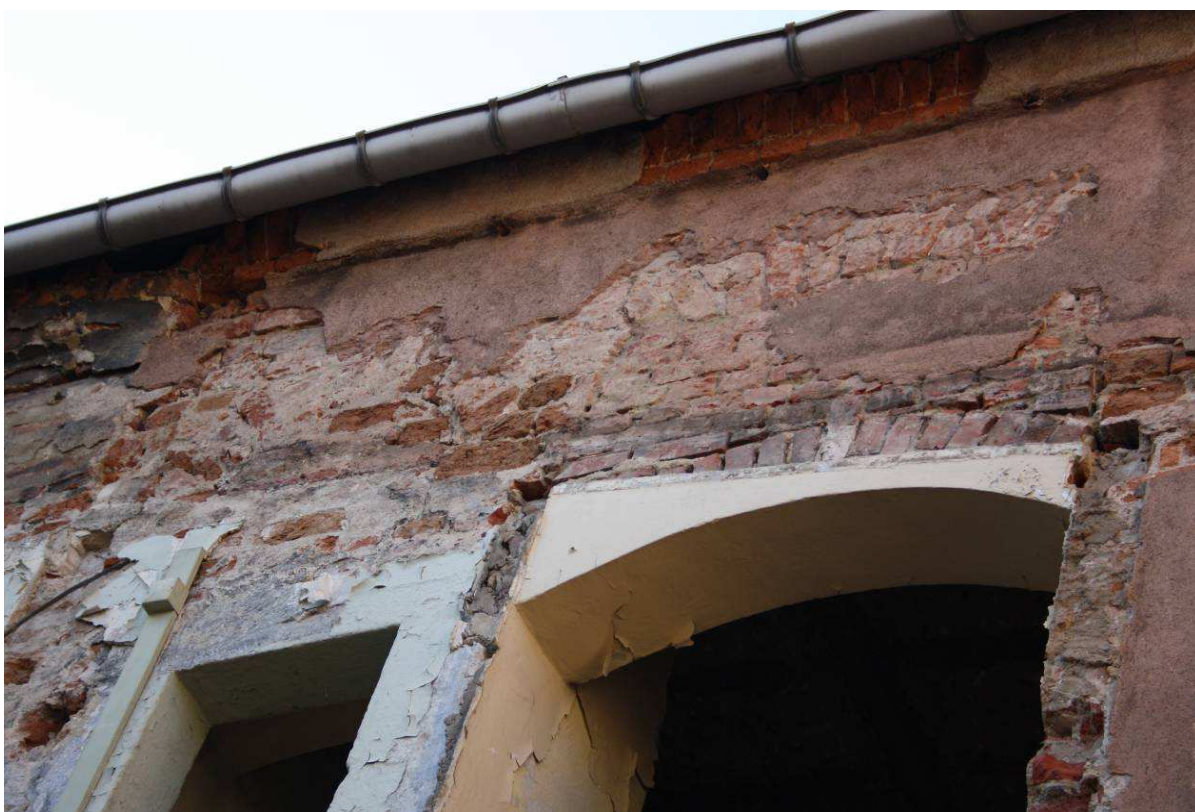
Abb. 137

Foto 8 (Abb.137): Detailaufnahme der Hoffassade zur Hallendiele im Obergeschoss: Jüngere veränderte mittlere Achse. Hier dürfte zunächst auch ein Fenster gesessen haben.

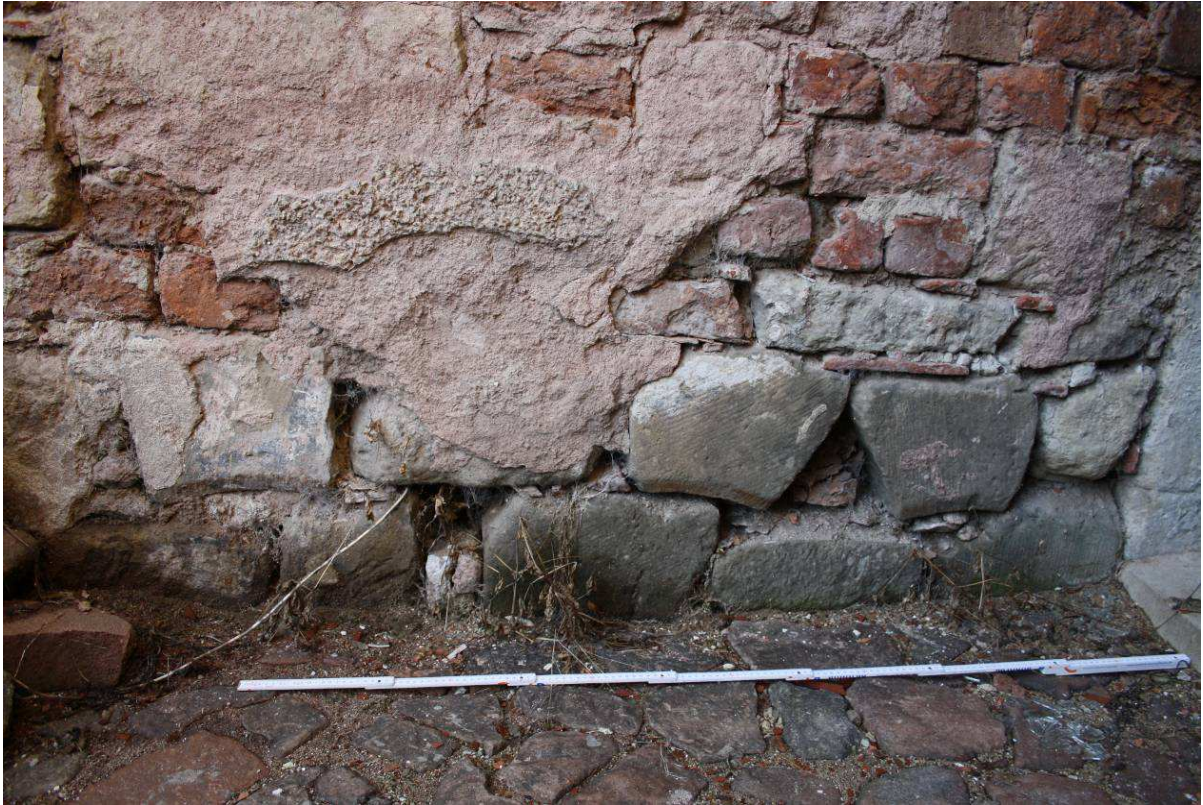
Abb. 138

Foto 9 (Abb.138): Detailaufnahme Hoffassade: Im Sockelbereich der Nordostecke wurden offenbar die Sandstein-Bogenteile eines Vorgängerbaues vermauert.

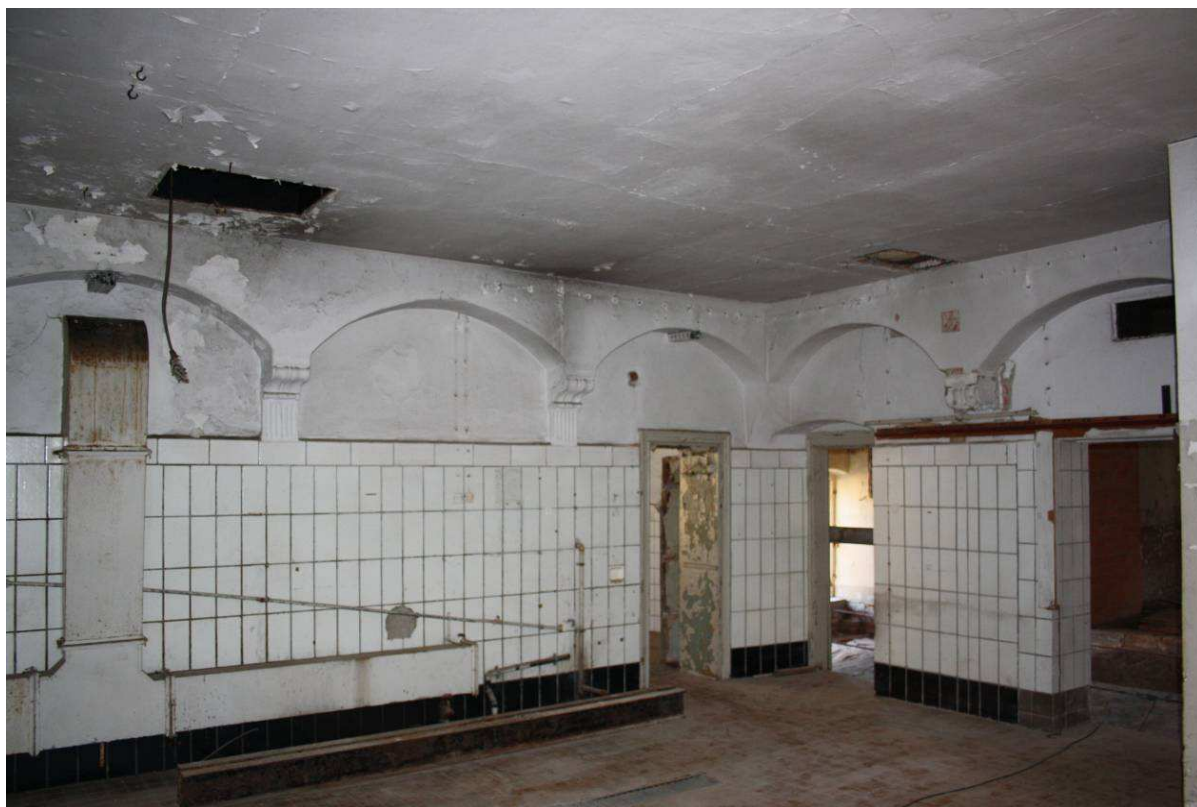
Abb. 158

Foto 29 (Abb.158): Saalstube Obergeschoss: Teilansicht mit Blick zur Südostecke.

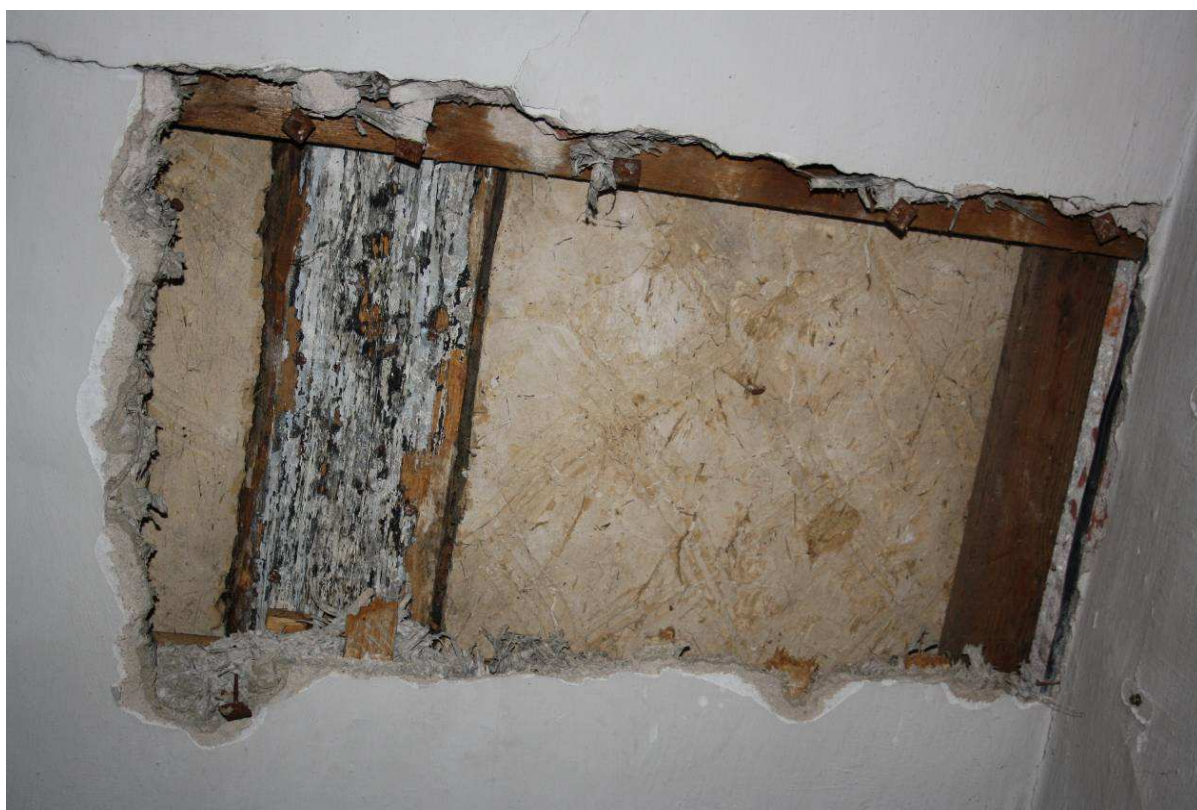
Abb. 159

Foto 30 (Abb.159) : Saalstube Obergeschoss: Teilfreilegung der Decke : Dunkel (schwärzlich) gefasste Balken ohne sichtbare Randprofilierung, jüngere eingeschobene Lehmwickeldecke.

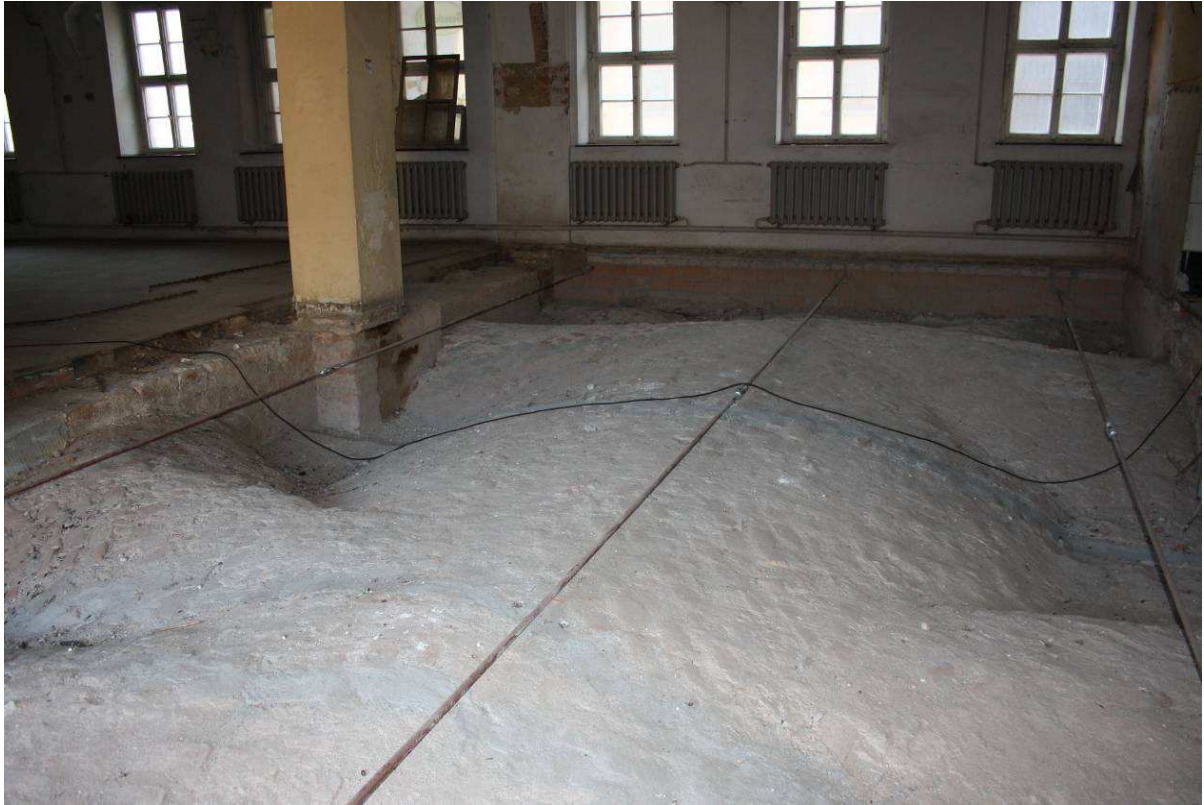
Abb. 160

Foto 31 (Abb.160): Hallendiele im Obergeschoss, Blick zur Straßenseite, freigelegte und sanierte Gewölbekappen der Eingangshalle von oben.

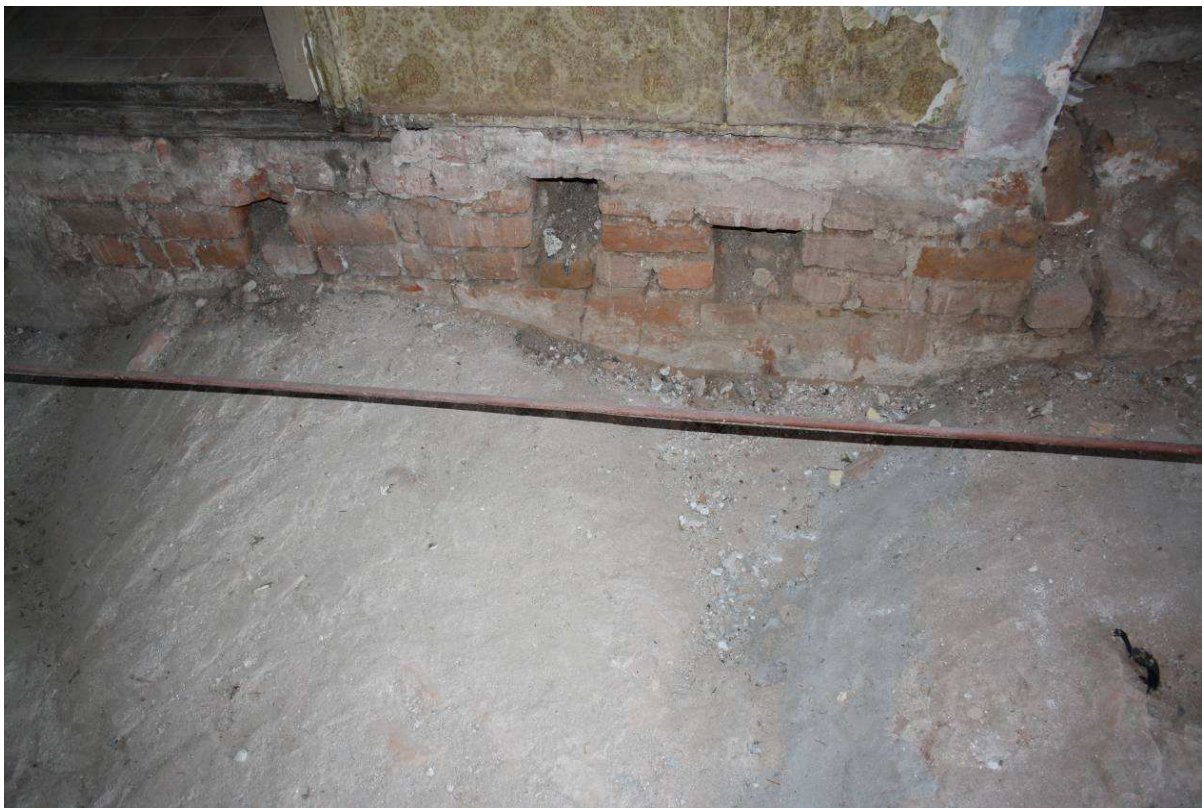
Abb. 161

Foto 32 (Abb.161): Die Gewölbeanschlüsse in den Umfassungswänden der Eingangshalle wirken wie ursprünglich eingebunden (keine spätere Einwölbung).

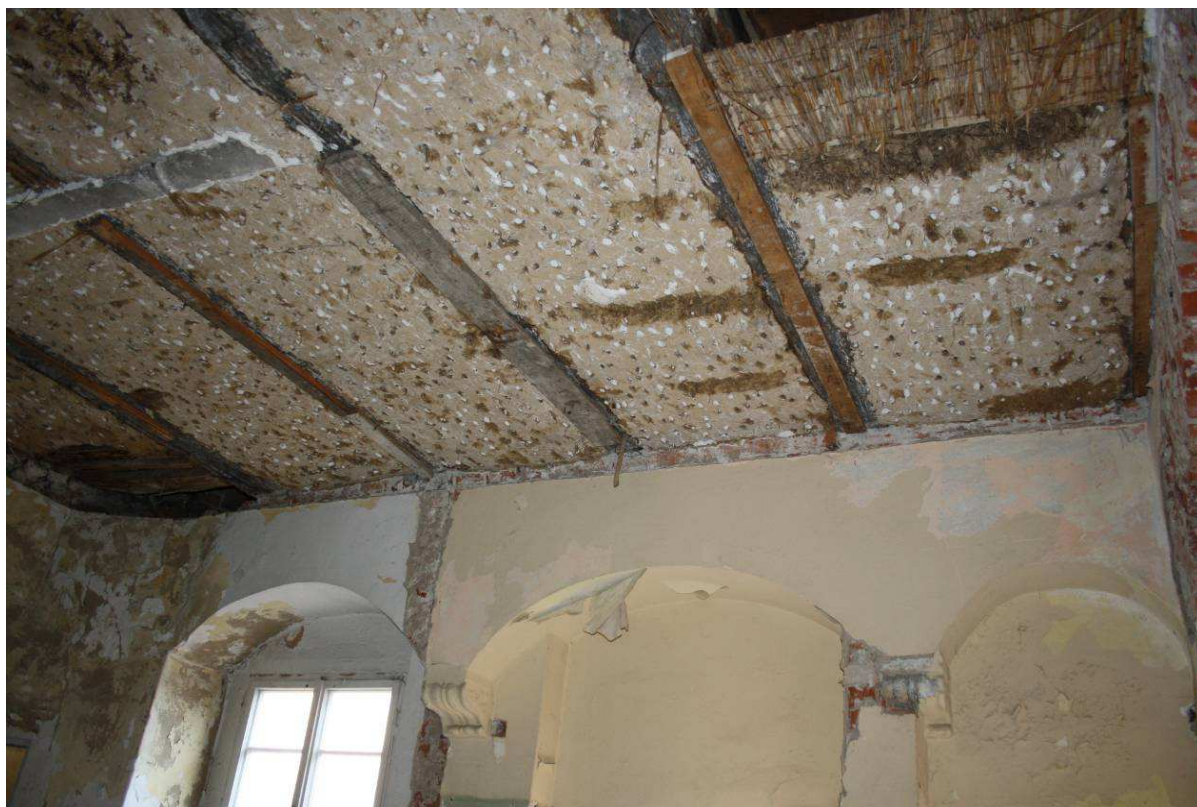
Abb. 162

Foto 33 (Abb.162): Hallendiele im Obergeschoss, Blick zur Hofseite: Zwei Fensterachsen unter breiteren Blendbögen, rechts eine schmale Achse, darunter wohl bereits bauzeitliche Türöffnung zum Laubengang (?) bzw. Hofbebauung. Renaissance-Volutenkonsolen. Deckenbalken unprofiliert, schwärzlich gefasst.

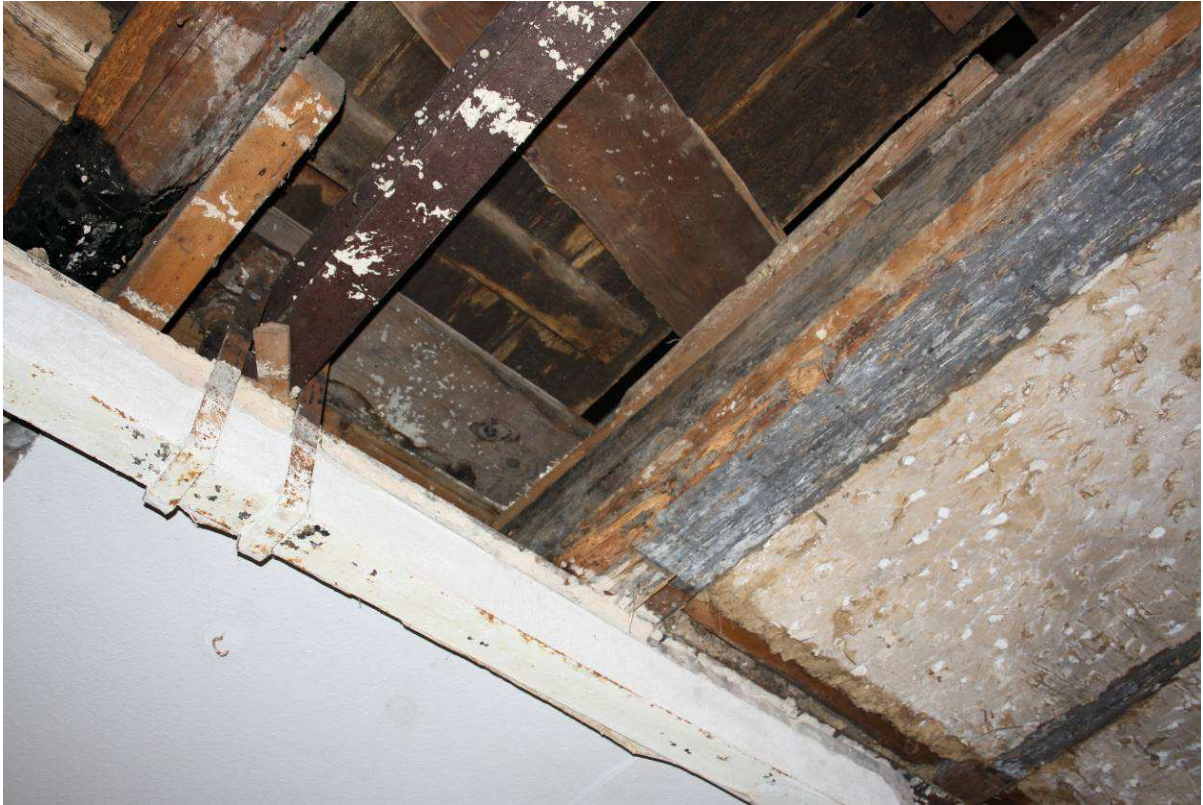
Abb. 164

Foto 35 (Abb.164): Holzbalkendecke über dem Hallenflur im Obergeschoss: Schlichte Balken, schwärzlich gefasst. Zur Balkenunterkante bündig eingesetzte Einschubdecke aus Lehmwickeln.

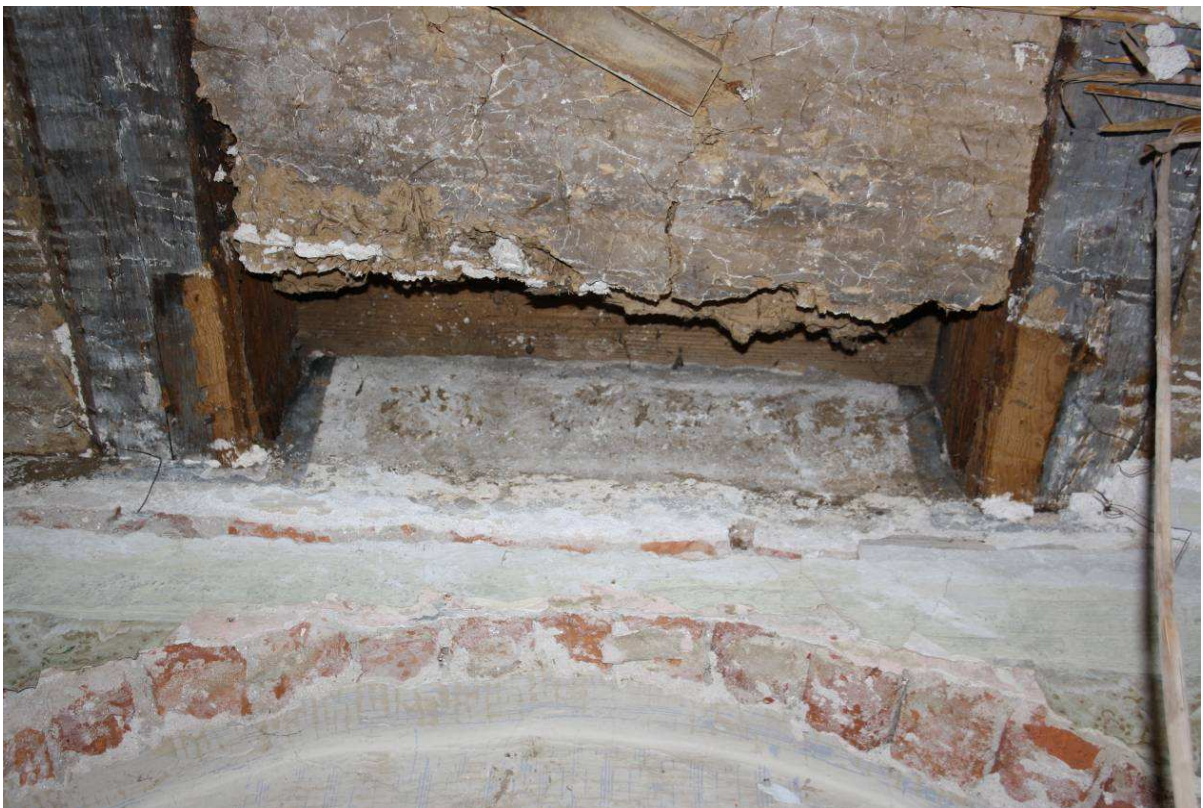
Abb. 165

Foto 36 (Abb.165): Holzbalkendecke, dunkelgrau. Wandanschluss: Dunkler Begleitstrich auf dem Putz um die Balkenaufleger.

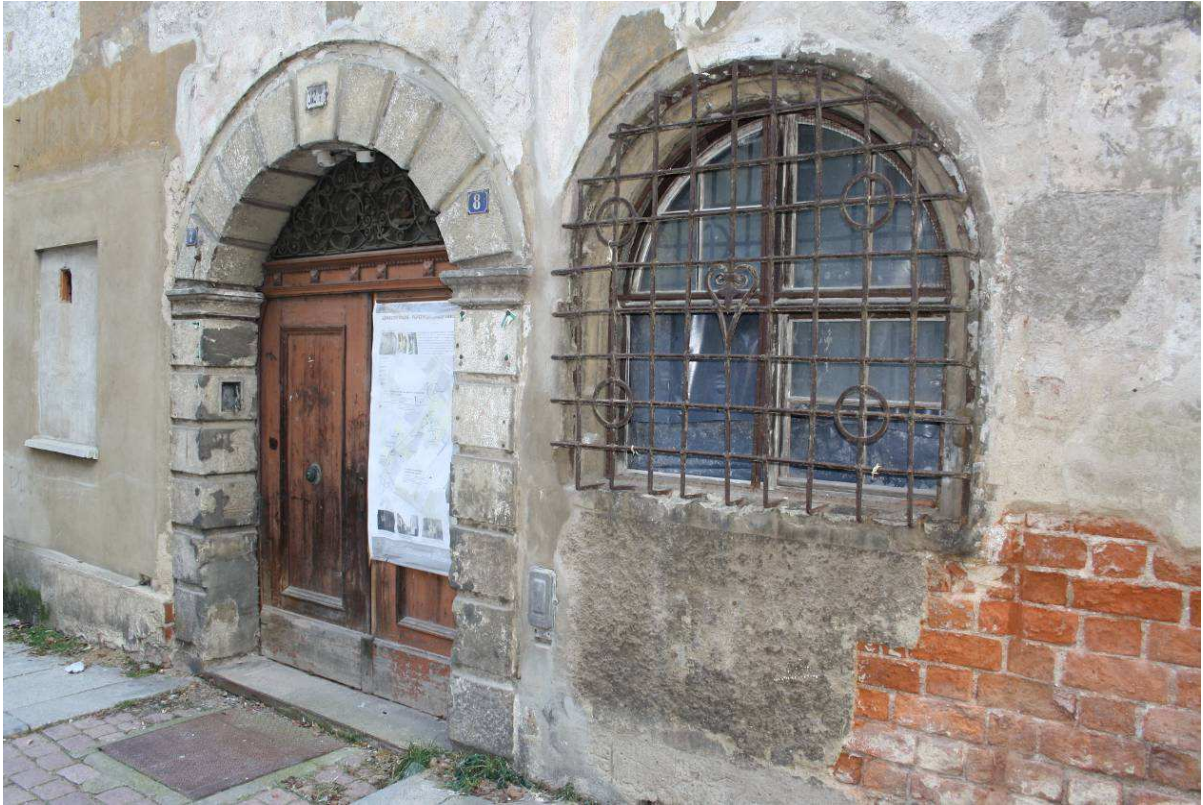
Abb. 194

Foto 3 (Abb.194): Detail der Straßenfassade: Das Eingangsportal mit gequadrertem Sandsteingewände und sparsam profilierten Kämpfern ist in dieser Form als Beispiel des Spätmanierismus oder Frühbarock einmalig in Meißen.

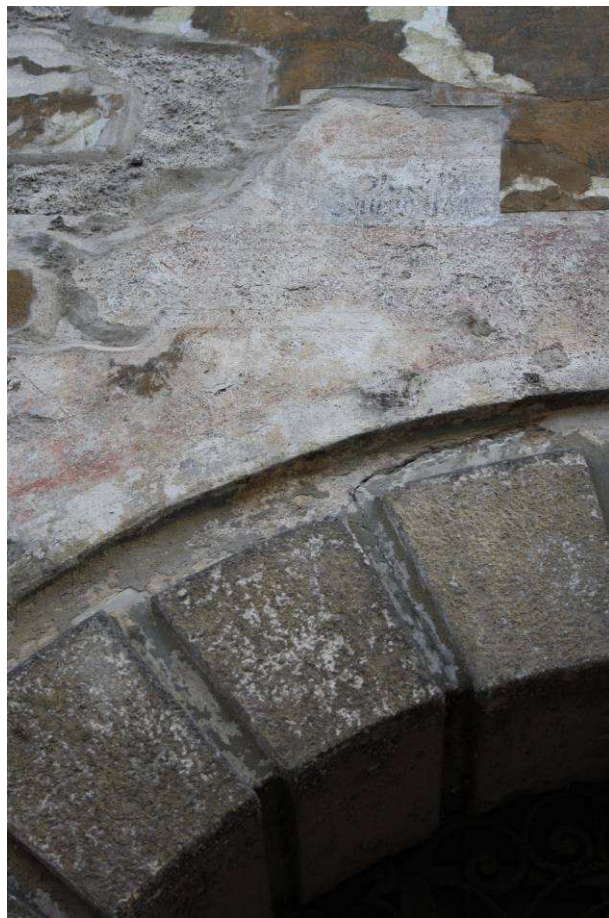
Abb. 195

Foto 4 (Abb.195): Farbbefund auf der Außenfassade: Außenfarbigkeit der Straßenfassade mit Resten einer Schriftbemalung über dem Portal, nachgewiesen durch Benndorf/ Walther 1994.

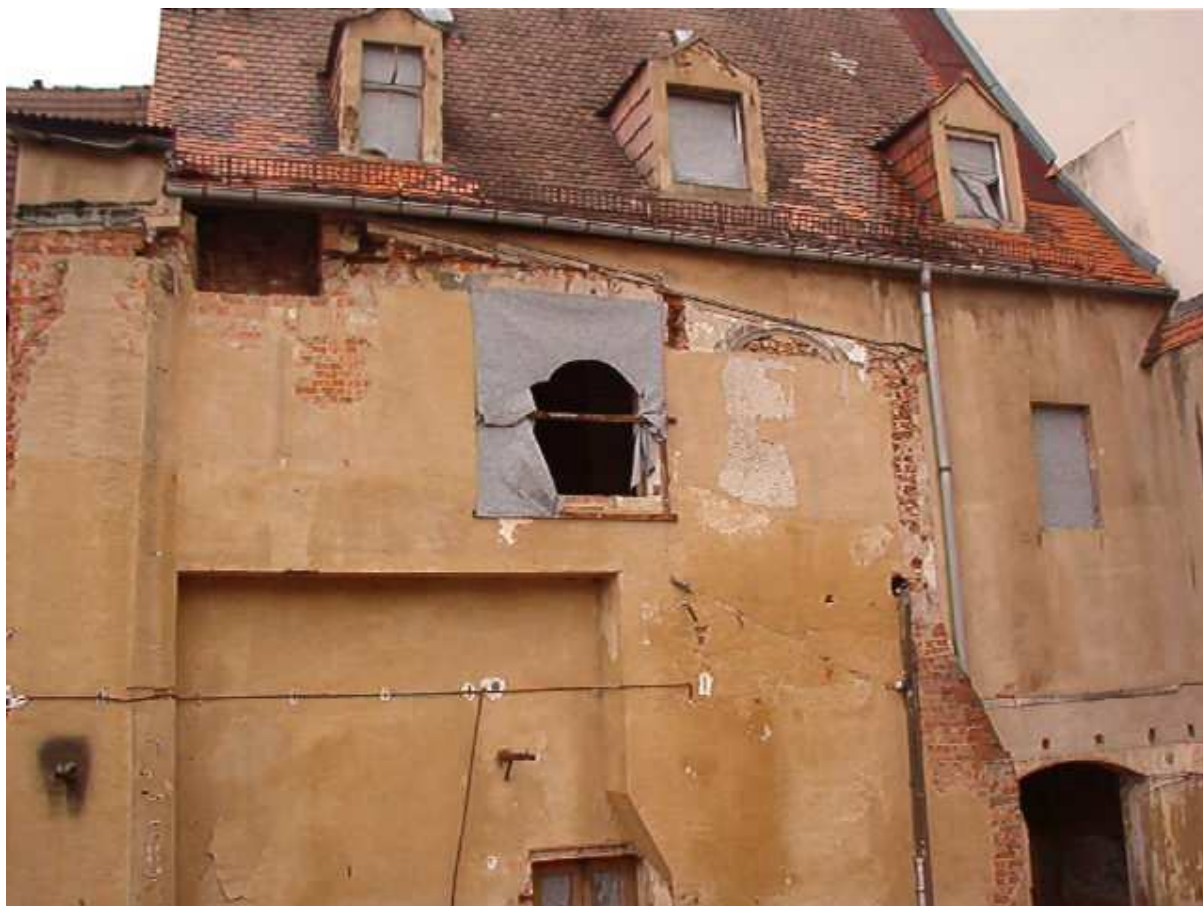
Abb. 196

Foto 5 (Abb.196): Rückfassade Zustand November 2008, im 1. Obergeschoss zwei Rundbogenfenstergewände, das rechte vermauert. Fassade beim Anbau des Kinosaales 1928 völlig überformt.

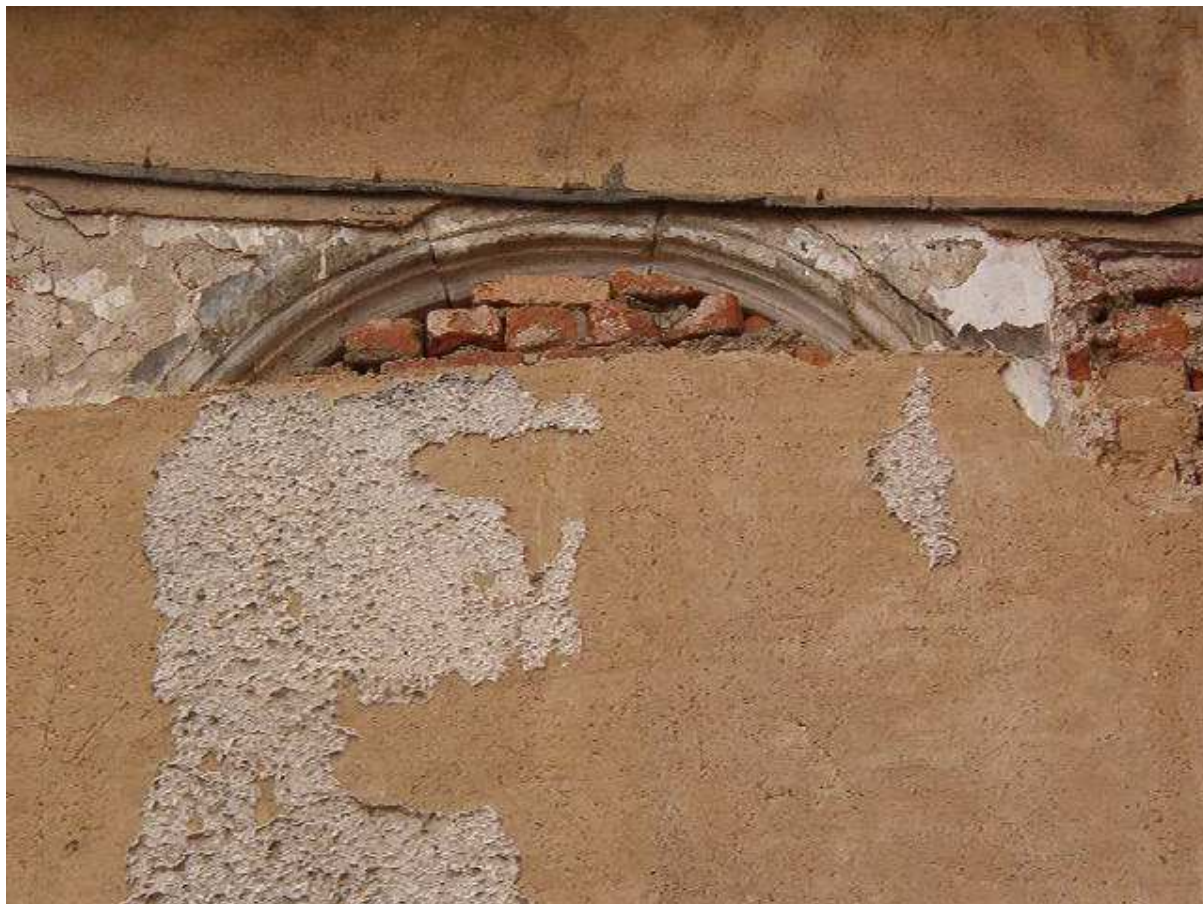
Abb. 198

Foto 6 und 7 (Abb.197,198): Detail der Hoffassade: Nordöstliches vermauertes Sandstein-Rundbogenfenstergewände mit feiner Profilierung, 2. Hälfte 17. Jh.
