Straße und Hausnummer nach dem Stand von 2012	Webergasse 1, genannt „Alter Ritter“ (seit ca. 1881)
Stadtviertel nach Urbarium von 1719	„Vierdte Viertel“
Haustyp (nach sozialer Differenzierung)	Vornehmes Bürgerhaus
Braugerechtigkeit nach Urbar von 1719	„Hauß, so Drey Biere hat“
Datierung/Chronologie	Errichtung im Jahre 1557 . Erster Umbau möglicherweise schon 1587 durch Michael Melzer. Zweiter Umbau mit prächtiger Spätrenaissance-Ausmalung durch Jeremias Finsinger ab 1619 . Dritter Umbau im Barock: Leinwanddecke im Erdgeschoß wohl unter dem Advocaten und Ratsherrn Christian August Junghanns zwischen 1719 und 1743.
Datierungsgrundlagen	Holzdatierung: 11 dendrochronologisch ausgewertete Bohrproben, 9 mal datiert auf Winterfällung 1556/1557, 2 mal datiert auf Winterfällung 1555/1556 (Institut für Botanik der Universität Stuttgart-Hohenheim, Dr. B. Becker, Bearb.-Nr. 226/90) Steindatierung auf dem Eingangsportal: Am Oculusfenster über dem Sitznischenportal in den Ecken 1587 – wohl Umbau nach Besitzübernahme durch Michael Melzer

Baudenkmal: Vornehmes Renaissance- Bürgerhaus Webergasse 1 in 01662 Meißen

Zusammenstellung aller bekanntgewordenen bauarchäologischen oder restauratorischen (

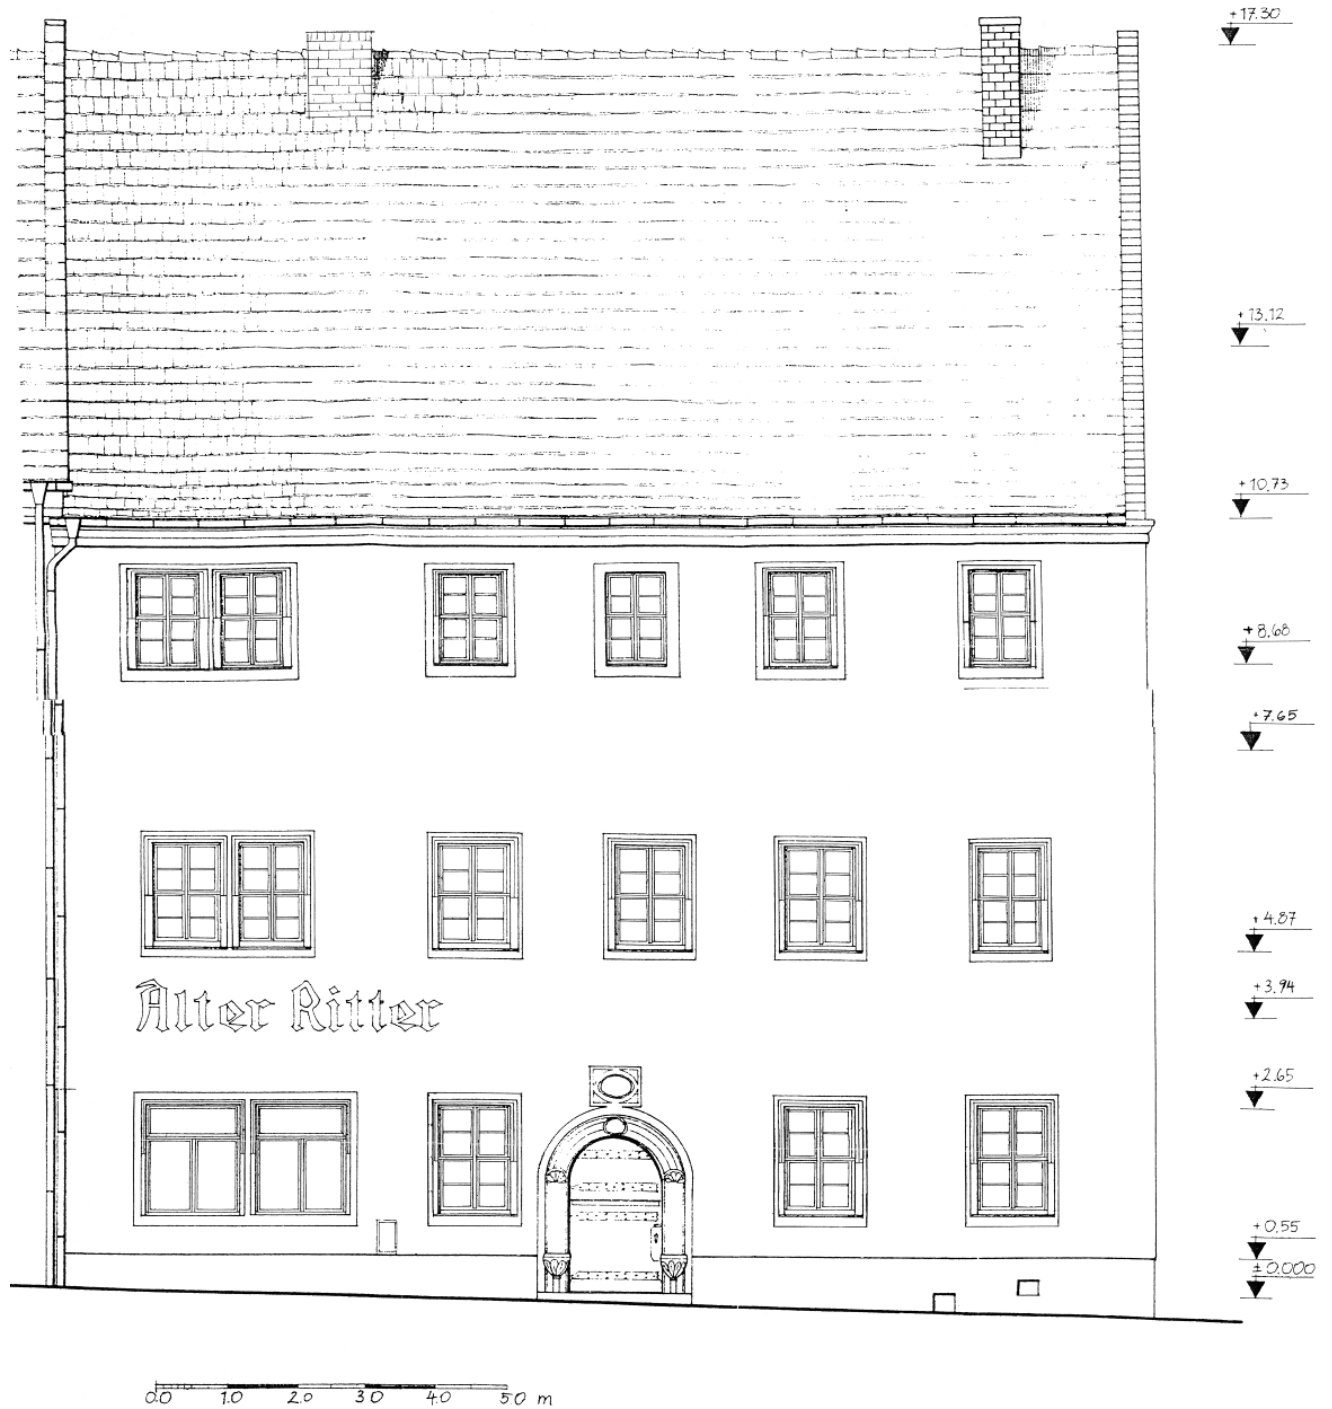
232: Webergasse 1: Straßenansicht

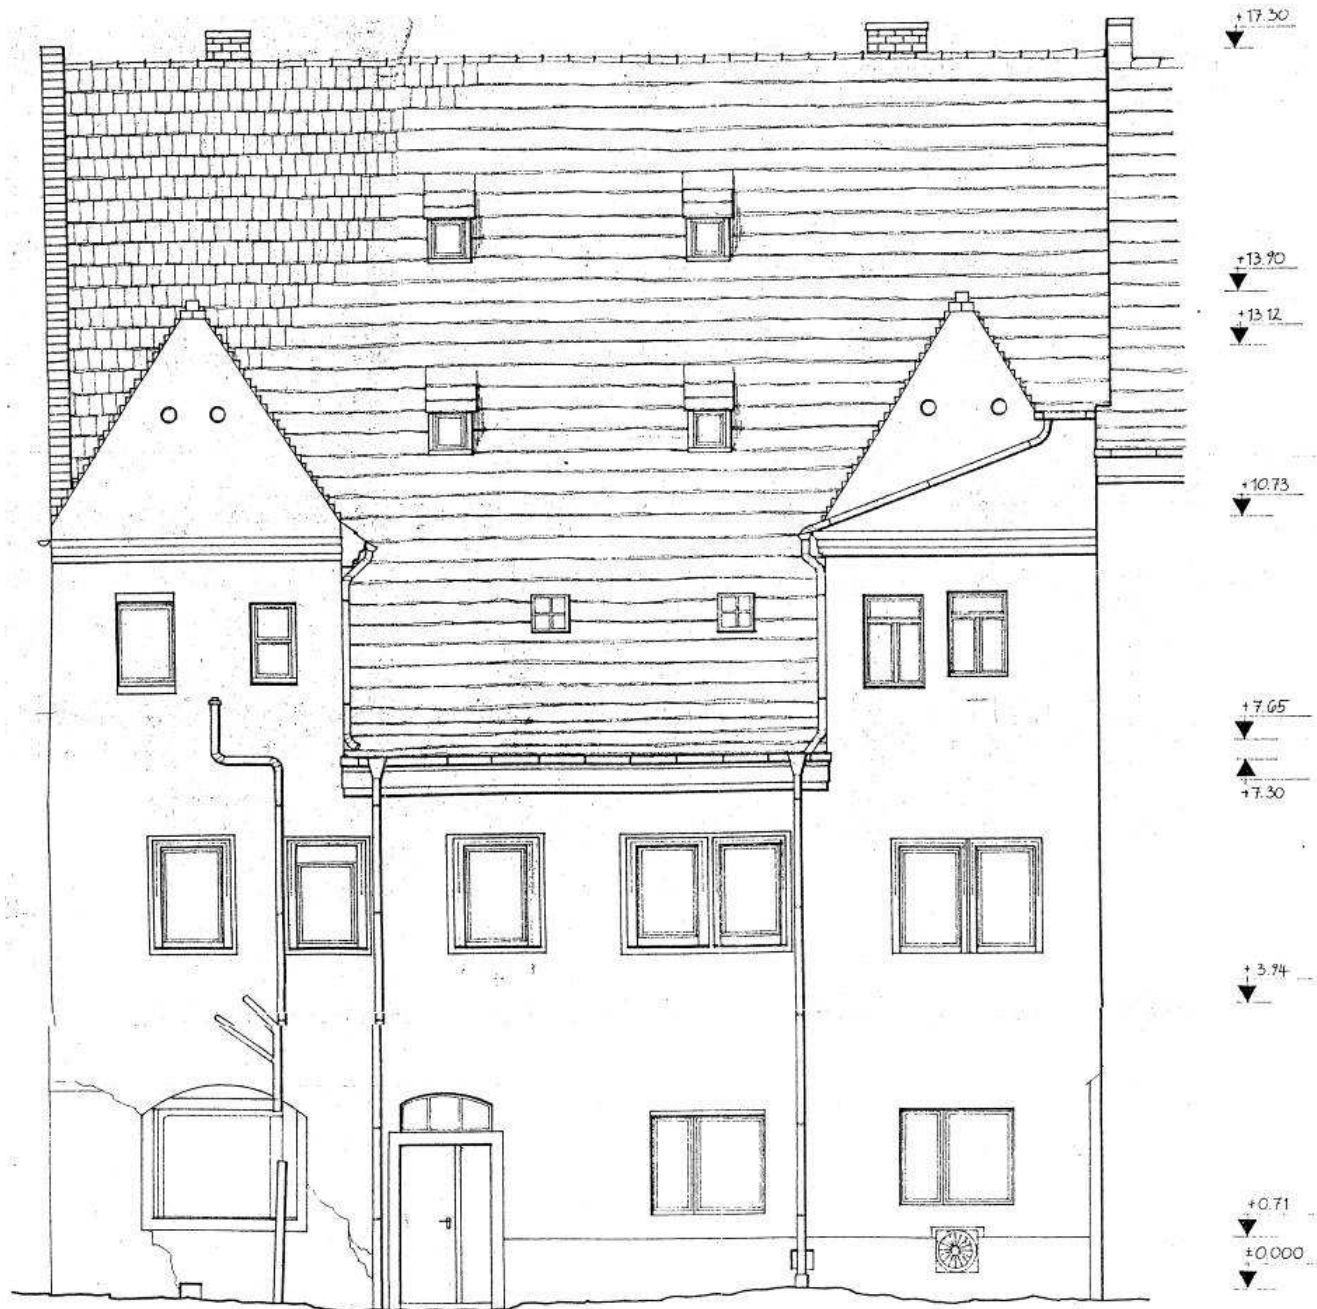
233: Webergasse 1: Hofansicht vor 1991

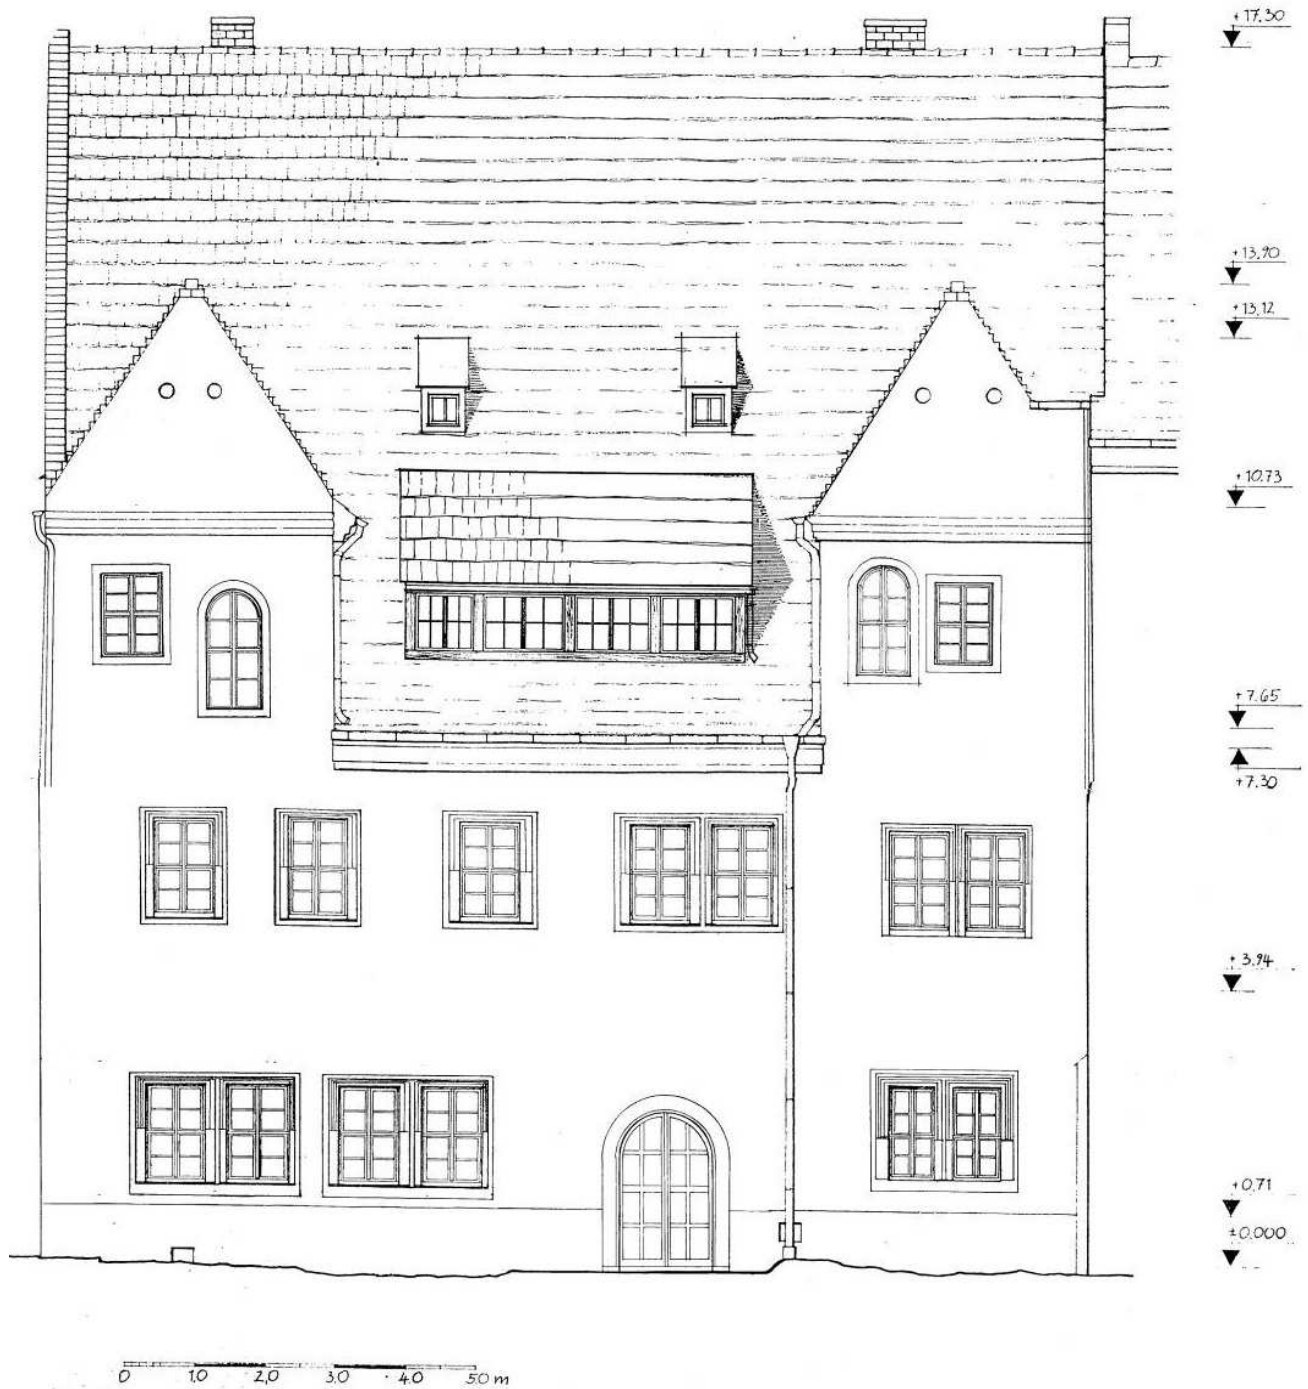
Abb. 234: Webergasse 1: Hofansicht nach der Sanierung (1991 bis 2000)

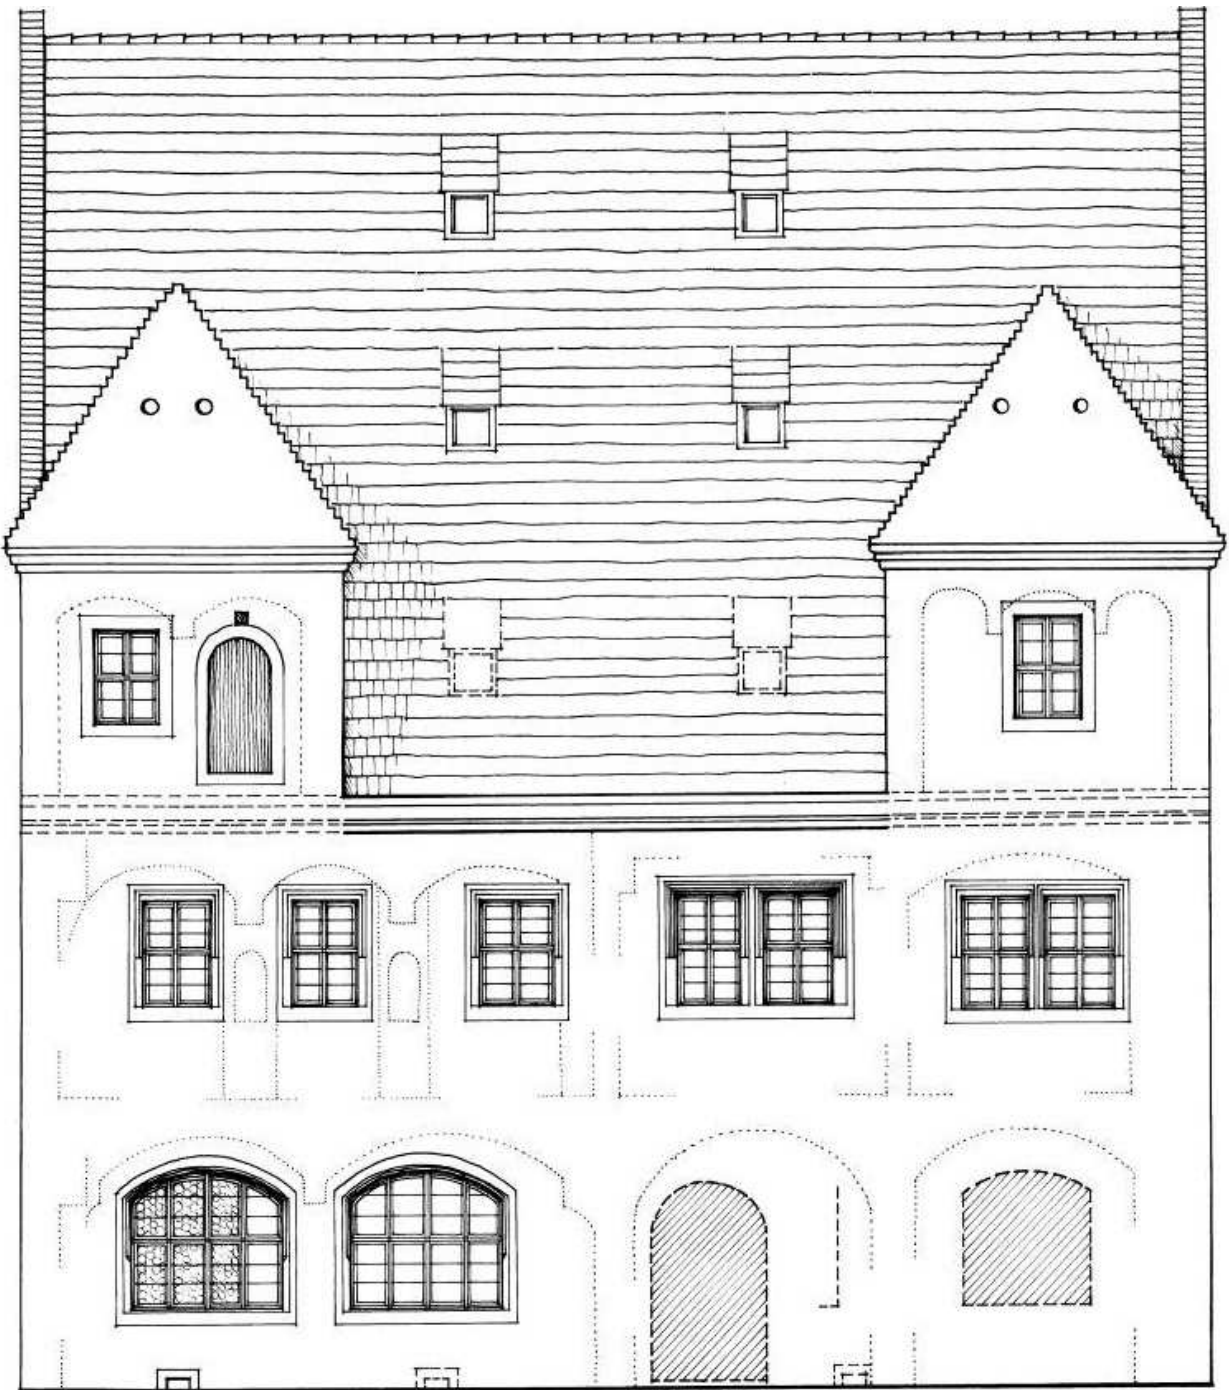
Abb. 235: Webergasse 1: Zeichn. Rekonstruktion der Hofansicht
