Abbruch der Teufelstalbrücke – Herausforderungen mit Risiko

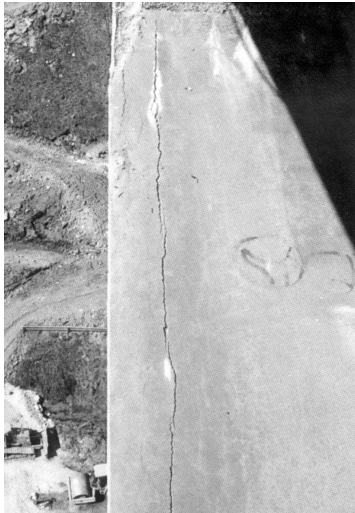
Bild 2 klaffender Längsriß auf der Bogenoberseite

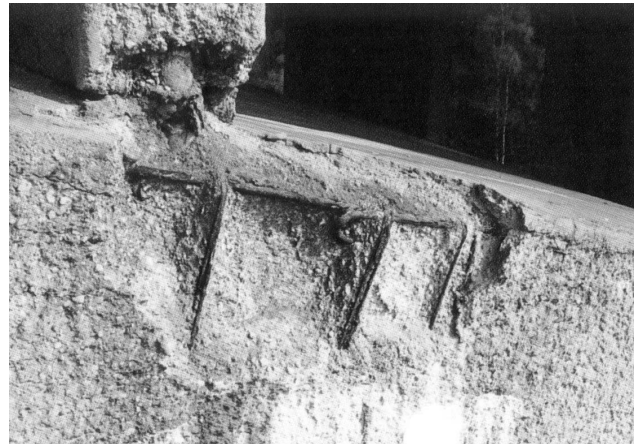
Bild 3 erhebliche Betonschäden am Anschluss Bogen/Stützenscheiben

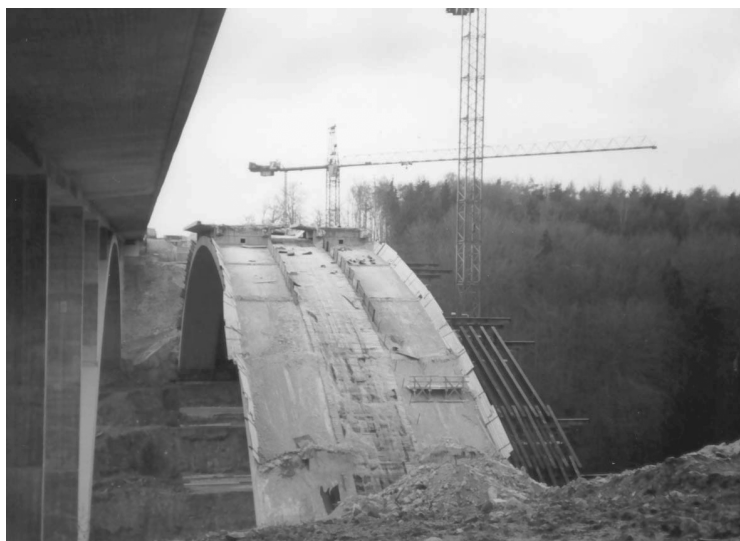
Das System der aufgeständerten Fahrbahn hatte im monolithisch hergestellten Bogenscheitel seinen Festpunkt. Bei dem symmetrischen Abtrag der Fahrbahnplatte vom Bogenscheitel zu den Kämpfern ging mit dem Trennen der Stege dieser Festpunkt verloren. Zuvor war daher die Längsfixierung der Brücke an den Widerlagern erforderlich. Dies geschah zug- und druckfest mit Einstabspanngliedern DU 36 mm und Druckstücken zwischen Endquerträger und Kammerwand. Damit sich keine Kräfte aus Zwang aufbauen konnten, durfte diese Verbindung erst kurz vor dem Abbruchbeginn hergestellt werden. Der Restquerschnitt, ohne Kragarme, wurde symmetrisch von der Bogenmitte, Achse 100 Richtung Achse 10 und Achse 110 Richtung Achse 220, nach beiden Widerlagerseiten hin abgebrochen. Im Bogenscheitel blieb der Überbauquerschnitt aus Stegen und Fahrbahnplatte bis zum Bogenabbruch bestehen. Dies erhöhte die Normalkräfte und schuf zusätzliche Spannungsreserven in den Lastfallkombinationen. Um die annähernd symmetrische Belastung des Bogens zu gewährleisten, durfte eine Abbruchkolonne gegenüber der anderen um maximal ein Überbaufeld, d. h. 11 m vordereilen. Das Gewicht der Abbruchgeräte wurde mit 60 t begrenzt.

Bild 14 als Spannungsreserve im Bogenscheitel verbleibender Überbau-Querschnitt

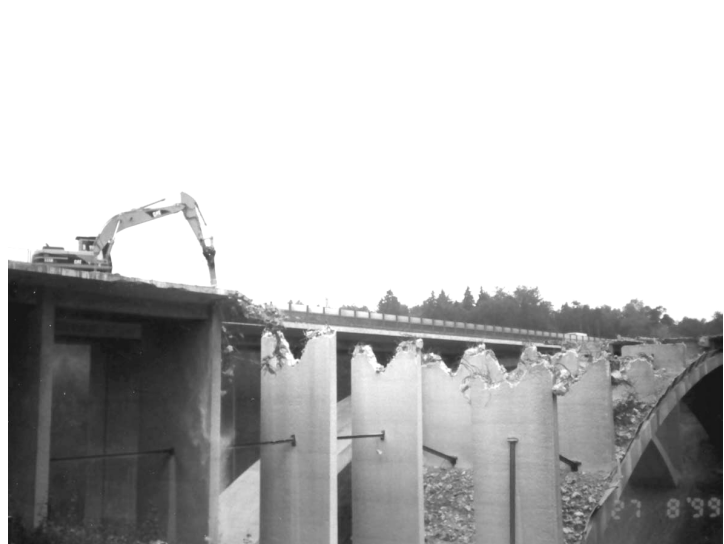
Bild 16 Sicherung der Pfeilerscheiben gegen unplanmäßiges Umfallen

Aufgrund der begrenzten Reichweite der Bagger konnten die hohen Pfeiler nur im oberen Bereich abgebrochen werden. Sie wurden durch eine druck- und zugfeste Abstützung gegen unplanmäßiges Umfallen gesichert. Der verbleibende Rest der Pfeilerscheiben wurde in einem zweiten Arbeitsgang mit kleineren Geräten direkt vom Bogen aus abgebrochen. Der Abbruch von Überbau und Pfeiler zwischen den Kämpfern und den Widerlagern erfolgte von unten.

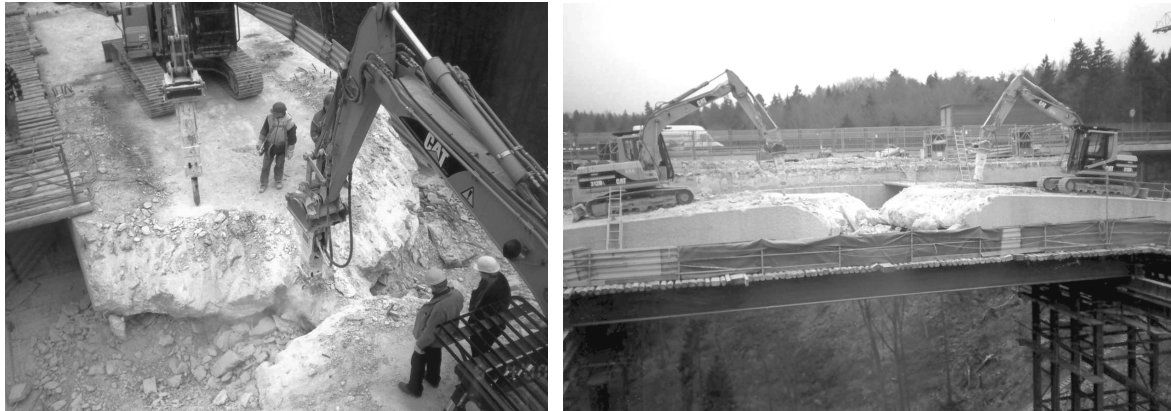
Ein entscheidender Vorgang beim Bogenabbruch würde das Öffnen am Scheitel darstellen und damit die Freisetzung der Bogennormalkraft. Um die damit verbundene Gefahr einer schlagartigen Verformung zu vermeiden, wurde der gesamte Bogen über Pressen so angehoben, dass im Scheitel die Normalkraft nahezu verschwand. Bevor die Pressenkräfte aufgebracht werden konnten, war der Bogen mit dem Gerüst schubfest zu verbinden. Dies geschah durch Aktivierung einer hohen Reibung über die Vorspannung von Einzelspanngliedern an zwei Stellen. Das Anheben erfolgte in sechs Schritten immer symmetrisch an vier Jochachsen gleichzeitig bis zum Erreichen der vorgegeben Pressenkraft. Um die Größe der im Bogen während des Anhebens auftretenden Risse zu begrenzen, wurden die Kräfte an

acht Jochachsen in zwei Schritten aufgebracht. Da die Gefahr bestand, dass durch Setzungen der Traggerüstfundamente erneut Normalkraft im Bogen aufgebaut wurde, musste das Öffnen des Bogens unmittelbar nach dem Anhebevorgang erfolgen. Zuvor musste jedoch noch der Überbaurest oberhalb des Scheitels entfernt werden.

Bilder 24/25 gefährlicher Prozess: die Scheitelöffnung
