**Frühneuzeitliche Profanbauten in Meißen:
Denkmalpflegerische Sanierung und ihr Beitrag zur
Erforschung der städtischen Wohnkultur**

BAND 2: KATALOGTEIL

V. KATALOG

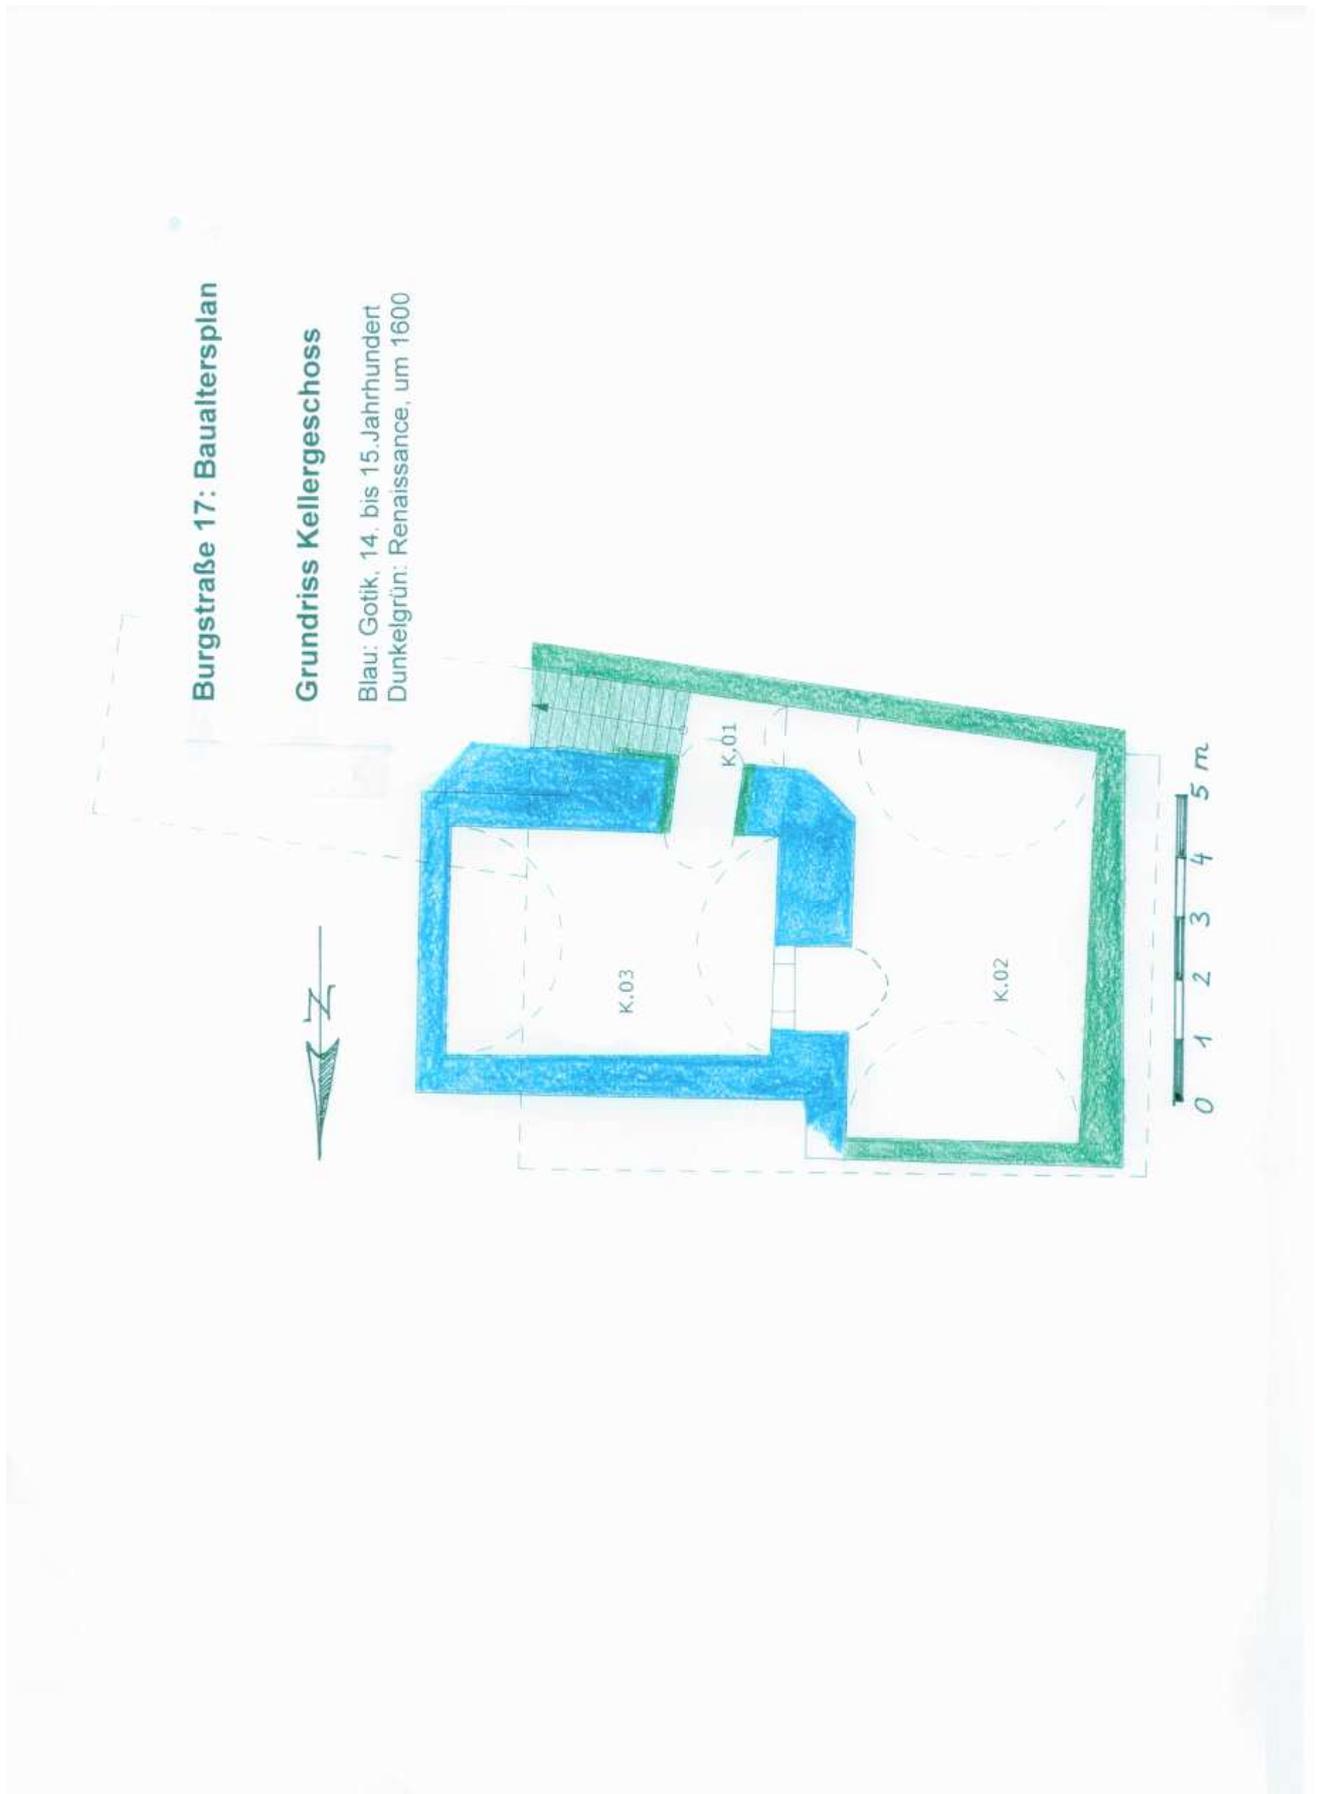
Abb. 13: Baualtersplan Keller Burgstraße 17

Blau: Gotik, 14. bis 15. Jahrhundert
 Dunkelgrün: Renaissance, um 1600
 Orange: Biedermeier, um 1800 bis 1820
 Gelb: Ende 19. bis 20. Jahrhundert

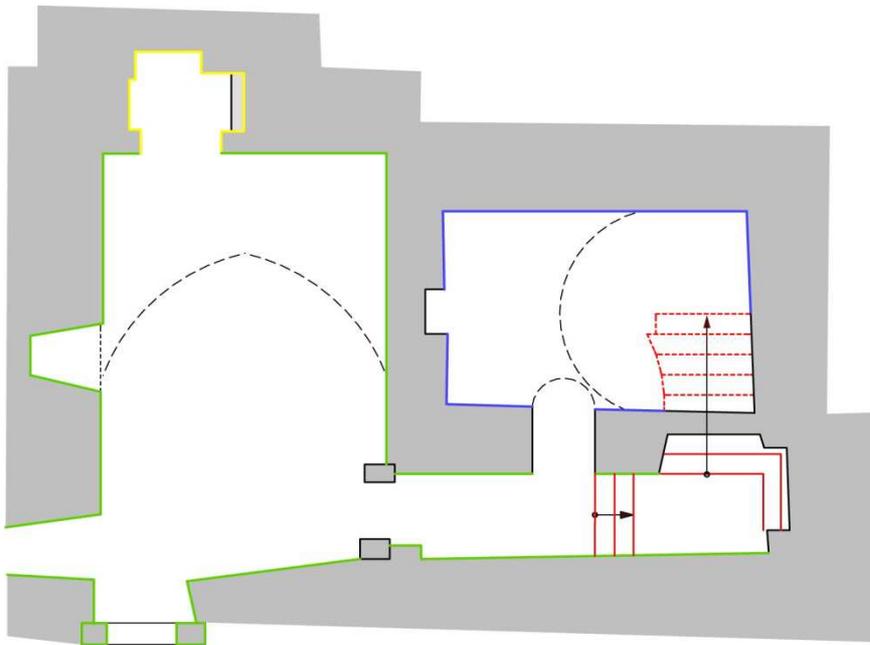
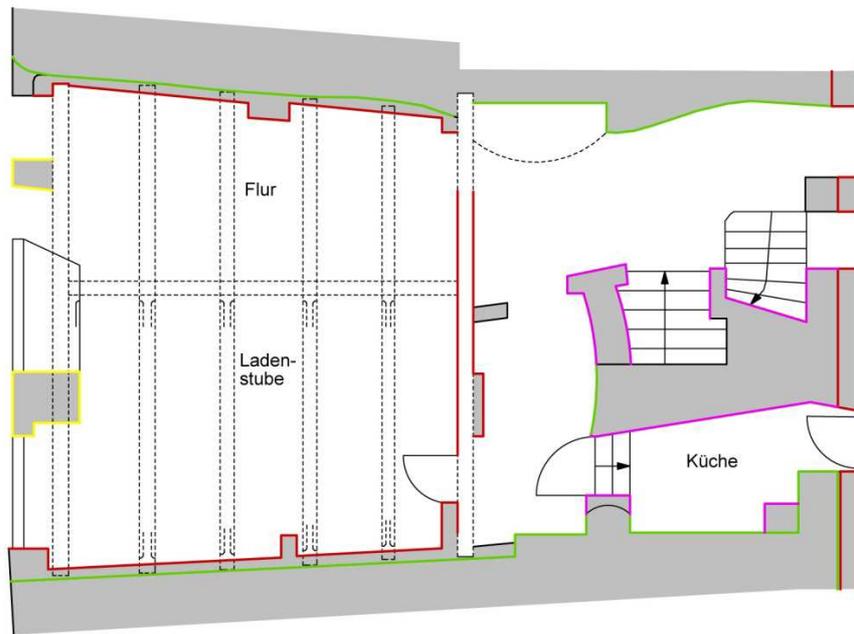
Abb. 17 und 18: Fleischergasse 3, Grundrisse Keller und Erdgeschoss

- Baualter**
- = Gotik
 - = Spätgotik
 - = Wiederaufbau bis 1657
 - = Barock
 - = Ende 19. Jh.

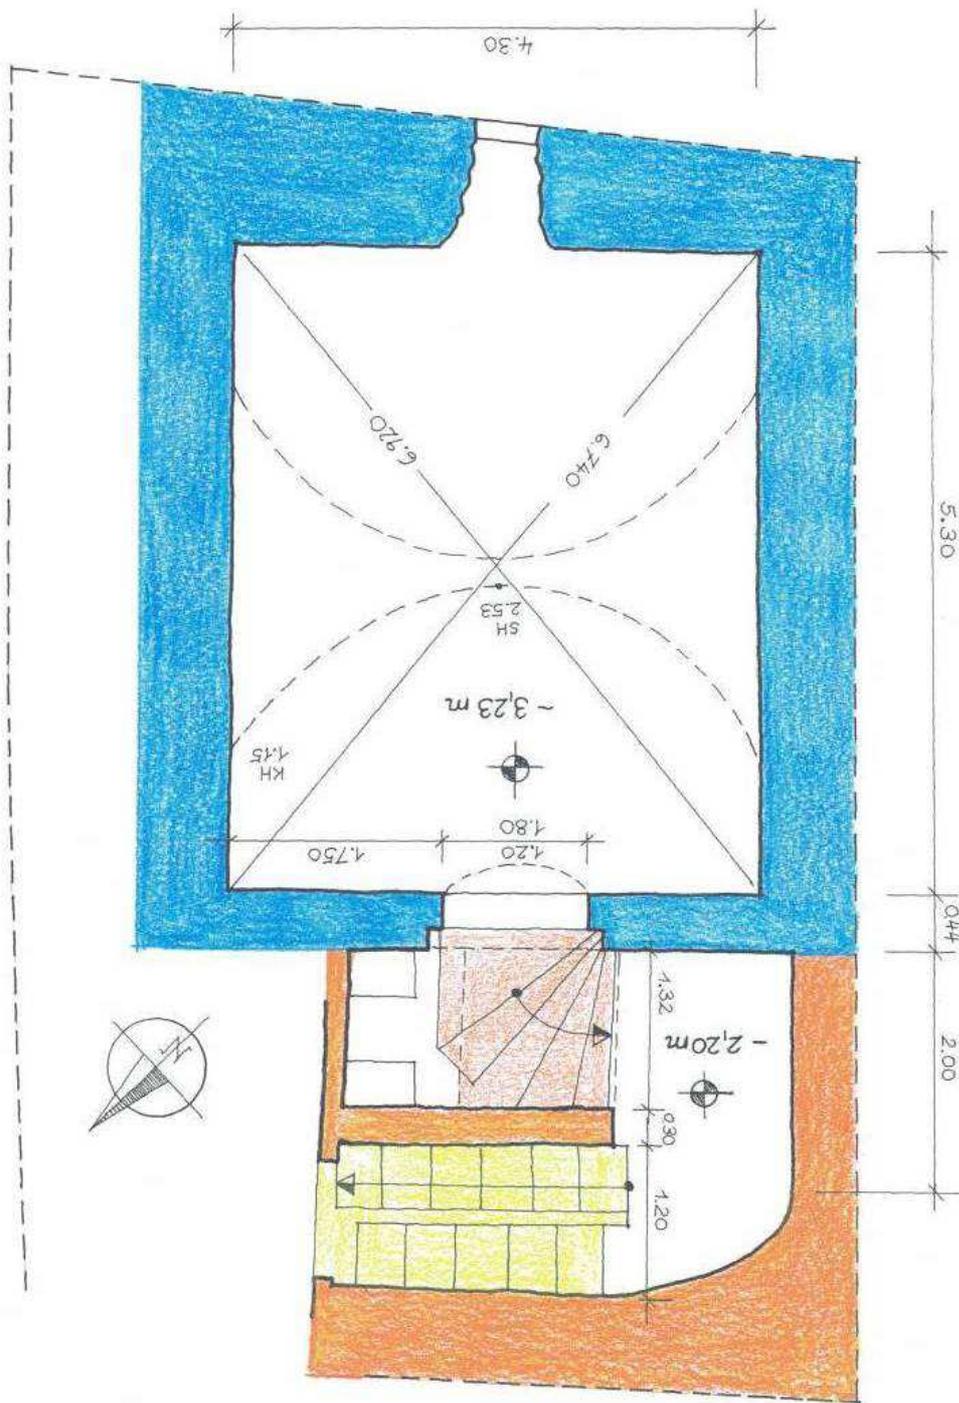
Abb. 30 : Görnische Gasse 35, Baualtersplan Keller

Blau= Gotik, bis 1458

Dunkelgrün= Hochrenaissance
2. Hälfte 16. Jh.

Orange = Spätbarock, Biedermeier
Um 1761 bis 1801

Gelb = 2. Hälfte 19. Jh. - Anf. 20. Jh.
1870, 1877, 1886

Braun = 20. Jh., DDR-Zeit

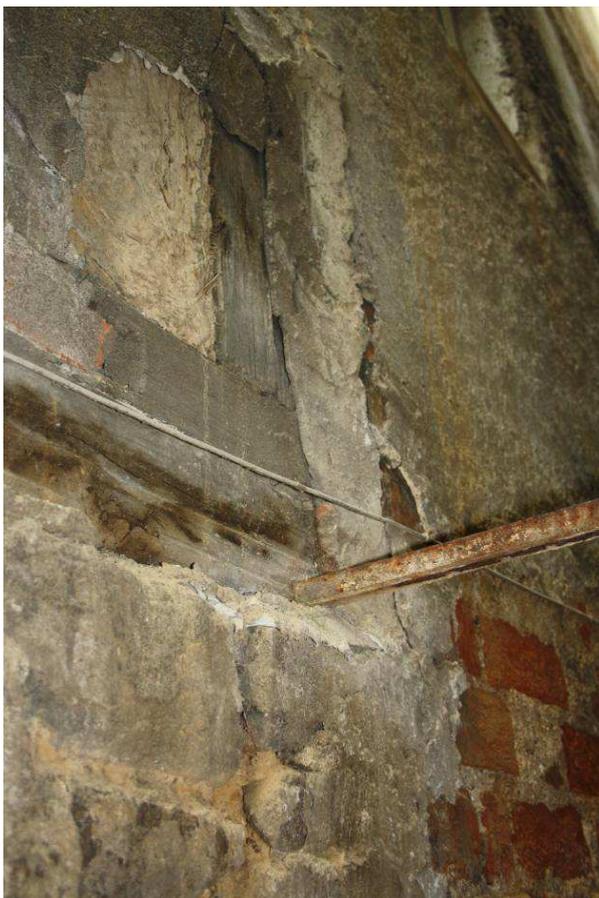
Abb. 34

Foto 2 (Abb. 34): Wie vor: Deutlich zu sehen ist rechts das ältere Handstrich-Ziegelmauerwerk mit Klosterformatsteinen, links das unregelmäßige jüngere Mischmauerwerk.

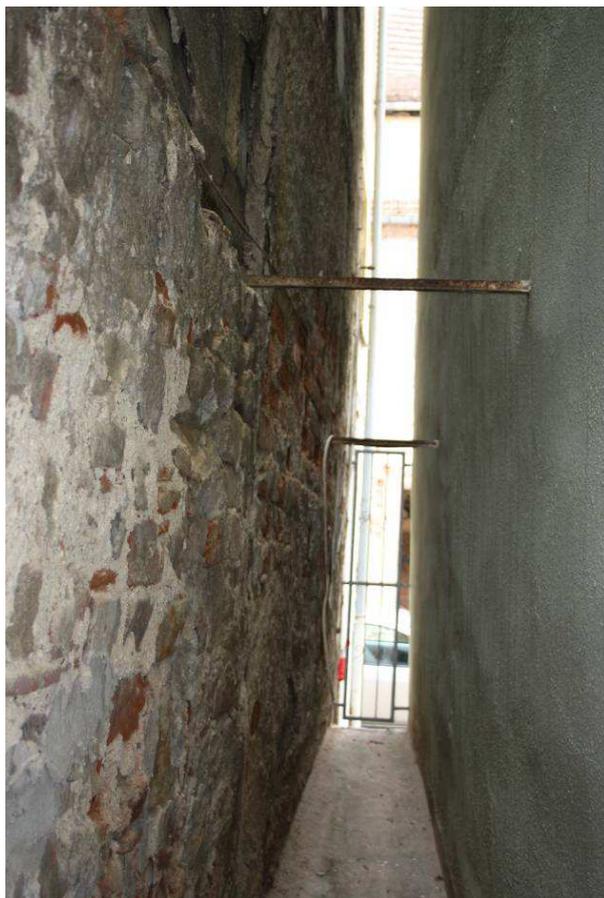
Abb. 35

Foto 3 (Abb.35): Blick in die schmaler werdende Traufgasse in Richtung Görnische Gasse. Untertägig läuft ein jüngerer Abwasserkanal. Es kann vermutet werden, dass darunter eine ältere Anzucht zu finden ist.

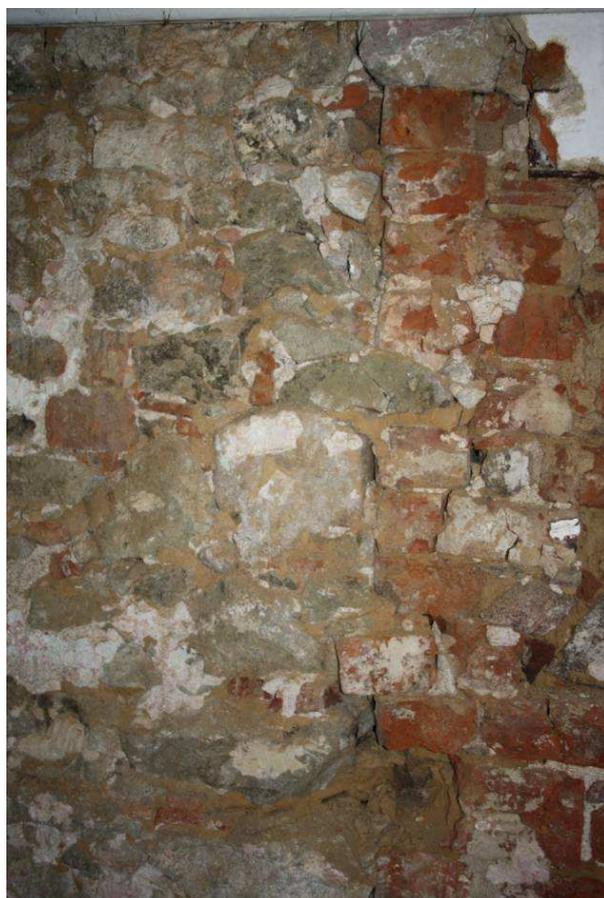
Abb. 36

Foto 4 (Abb.36): Baunaht in der nordöstlichen Außenwand des Grundstückes vom Flur aus: Materialwechsel zwischen – wenn auch sehr gestörten- Handstrich-Ziegelmauerwerk rechts und Mischmauerwerk links. Der Befund bestätigt, dass das Handwerkerhaus zunächst einen nahezu quadratischen, freistehenden Grundriß auf ebensolchem Keller hatte.

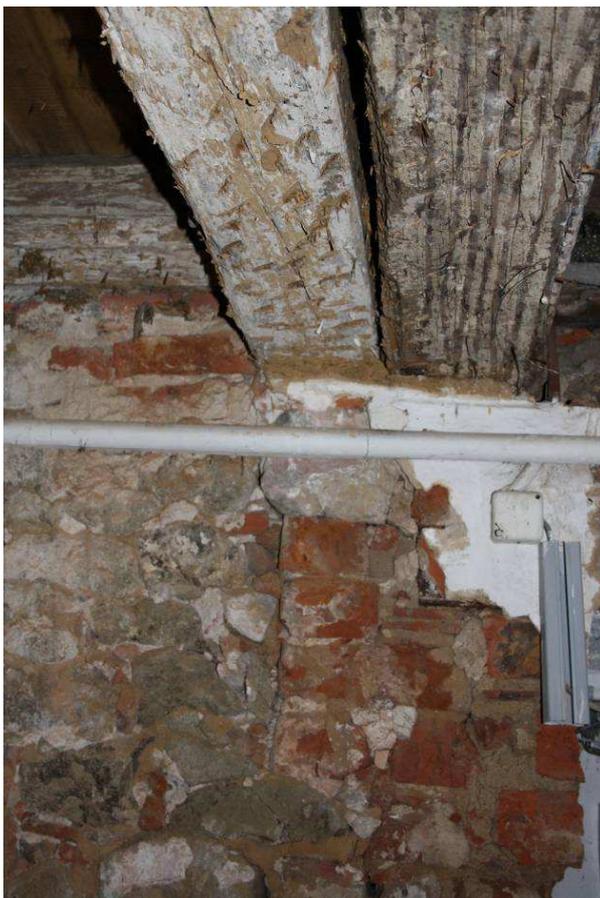
Abb. 37

Foto 5 (Abb.37): Baunaht wie vor. Bei der Erweiterung des Gebäudes wurde die tragende Rückwand abgebrochen, um den Flur zu verlängern, und ein hölzerner Unterzug neben den randlichen Deckenbalken gelegt.

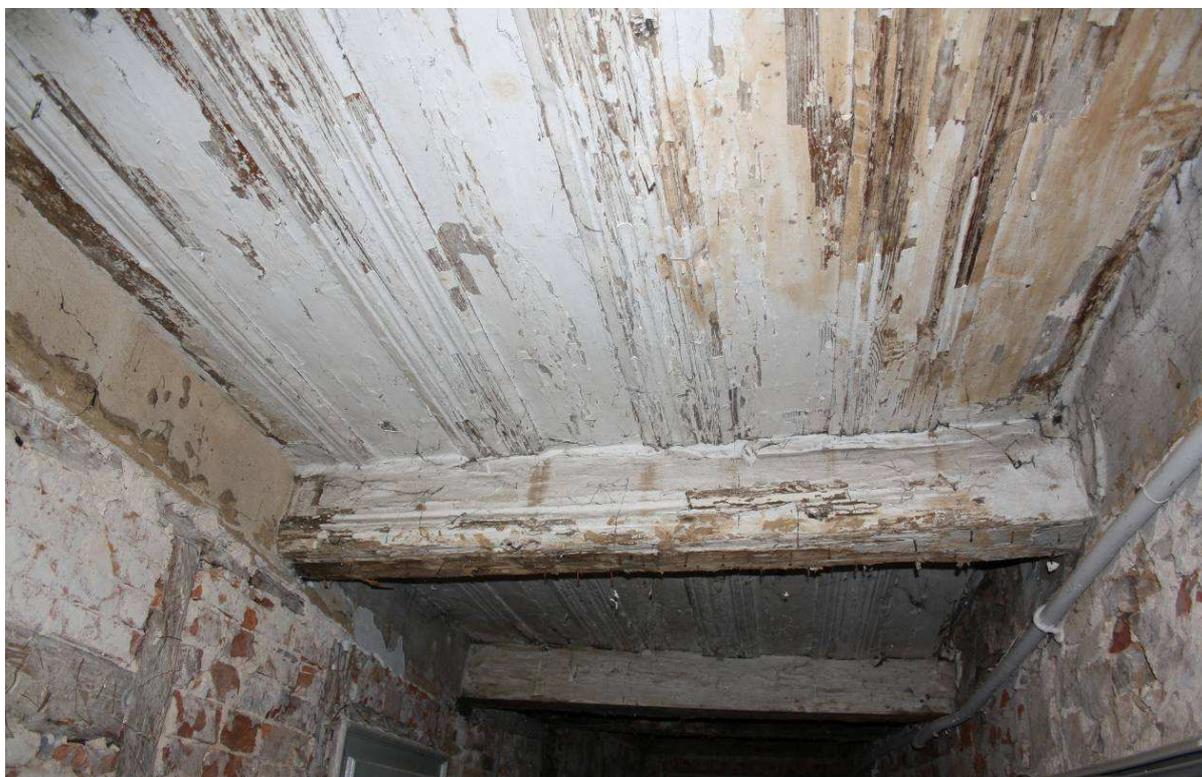
Abb. 38

Foto 6 (Abb.38): Flur, Blick vom Eingang aus auf die später gekalkte, ursprünglich wohl holzsichtige Decke. Relativ flach profilierte Schiffskehlprofilbalken, profilierte schmale Kriecher- und glatte breite Deckerbohlen.

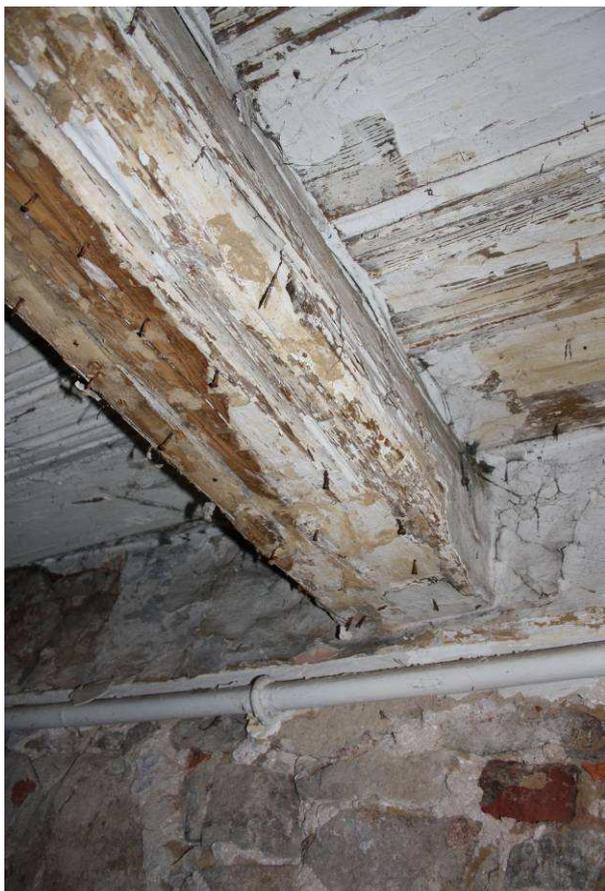
Abb. 39

Foto 7 (Abb.39): Detailaufnahme Balkenkopf.

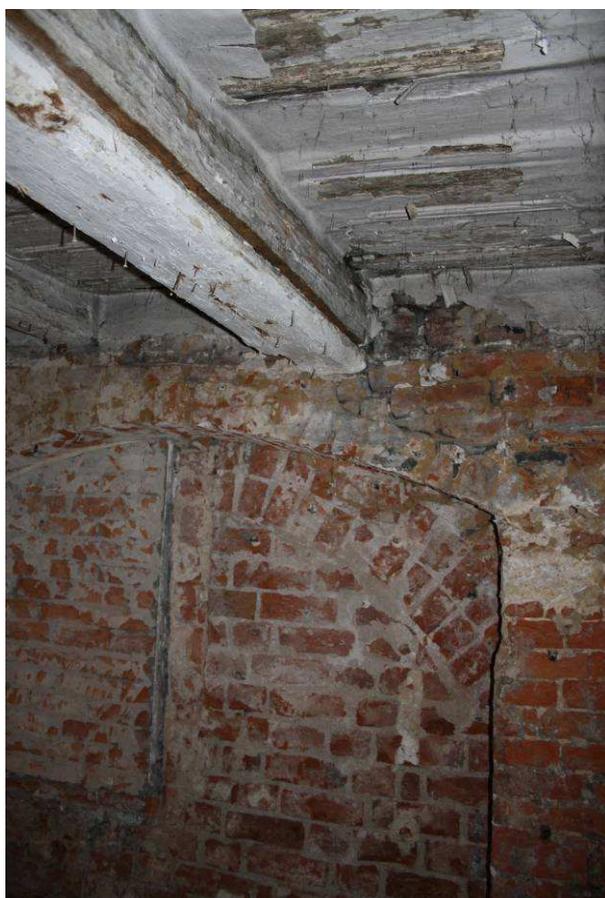
Abb. 40

Foto 8 (Abb.40): Erdgeschossige Ladenstube, Blick zur südwestlichen Außenwand mit jüngeren flachen Blendbögen. Die ursprünglichen Blendbögen setzten viel tiefer an und wurden später abgeschlagen. Lag das Erdgeschoßniveau eventuell tiefer? Die schlichte, noch spätgotisch anmutende Sandsteinkonsole wurde dabei nach oben versetzt. Die Decke blieb erhalten.

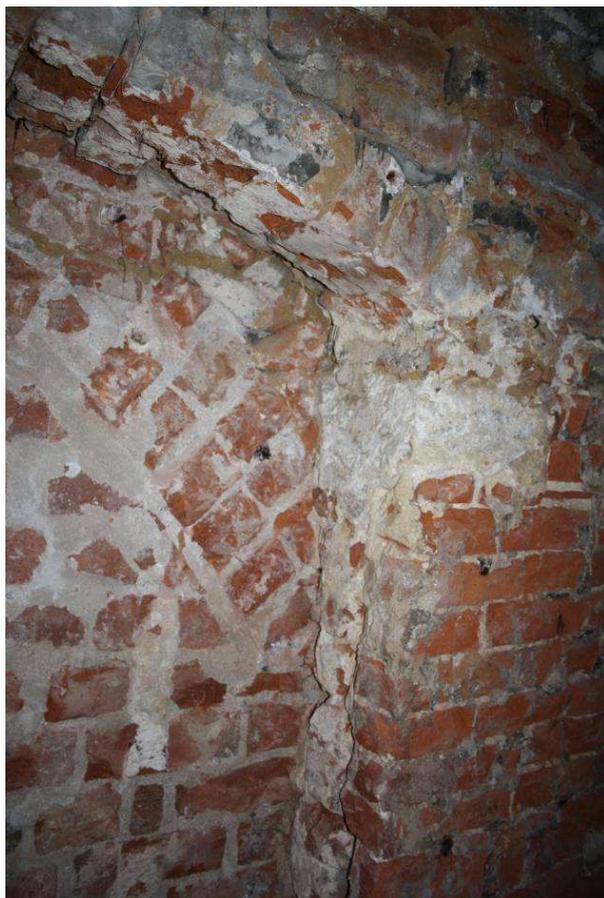
Abb. 41

Foto 9 (Abb.41): Erdgeschossige Ladenstube, Südwestwand: Detailaufnahme der oberflächlich stark zerstörten Sandsteinkonsole, die später durch einen Wandpfeiler eingemauert wurde. Die flachen jüngeren Blendbögen sind nur vorgeblendet ohne funktionsfähige Verzahnung zur Wand.

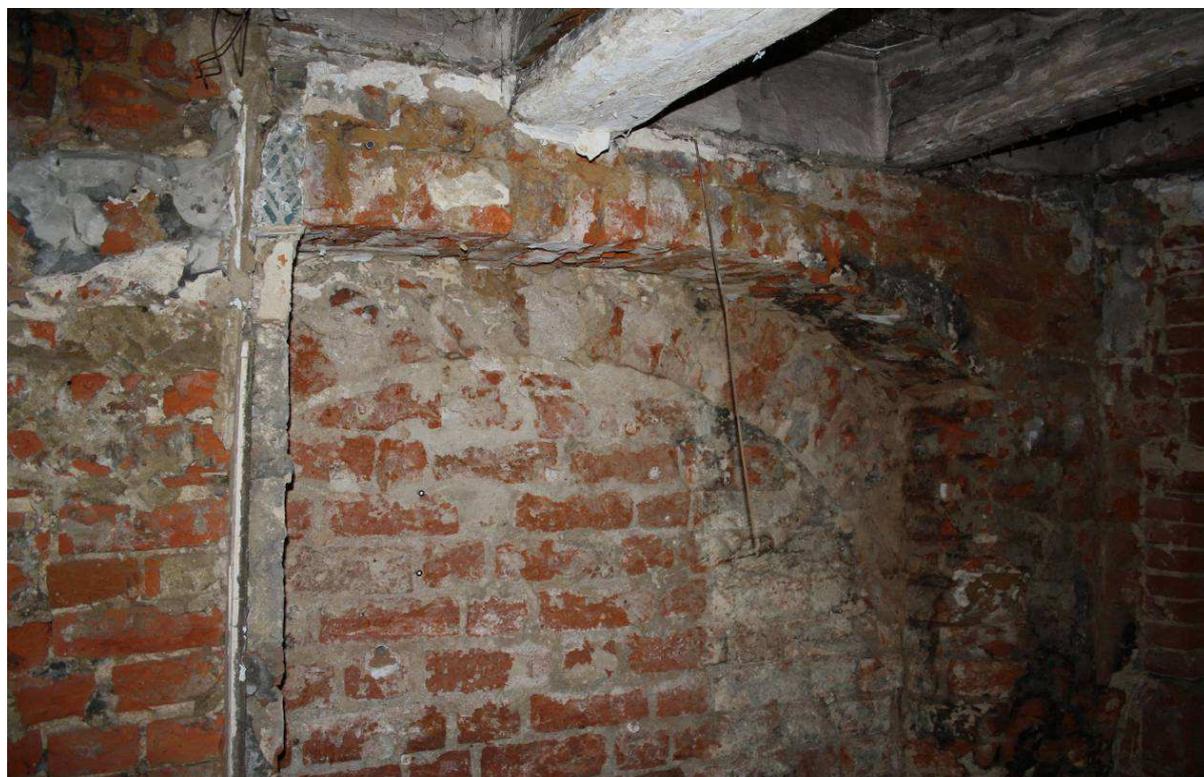
Abb. 42

Foto 10 (Abb.42): Erdgeschossige Ladenstube, Südwestwand: Rechter Blendbogen mit Verrußung in der Ecke durch Feuerstelle.

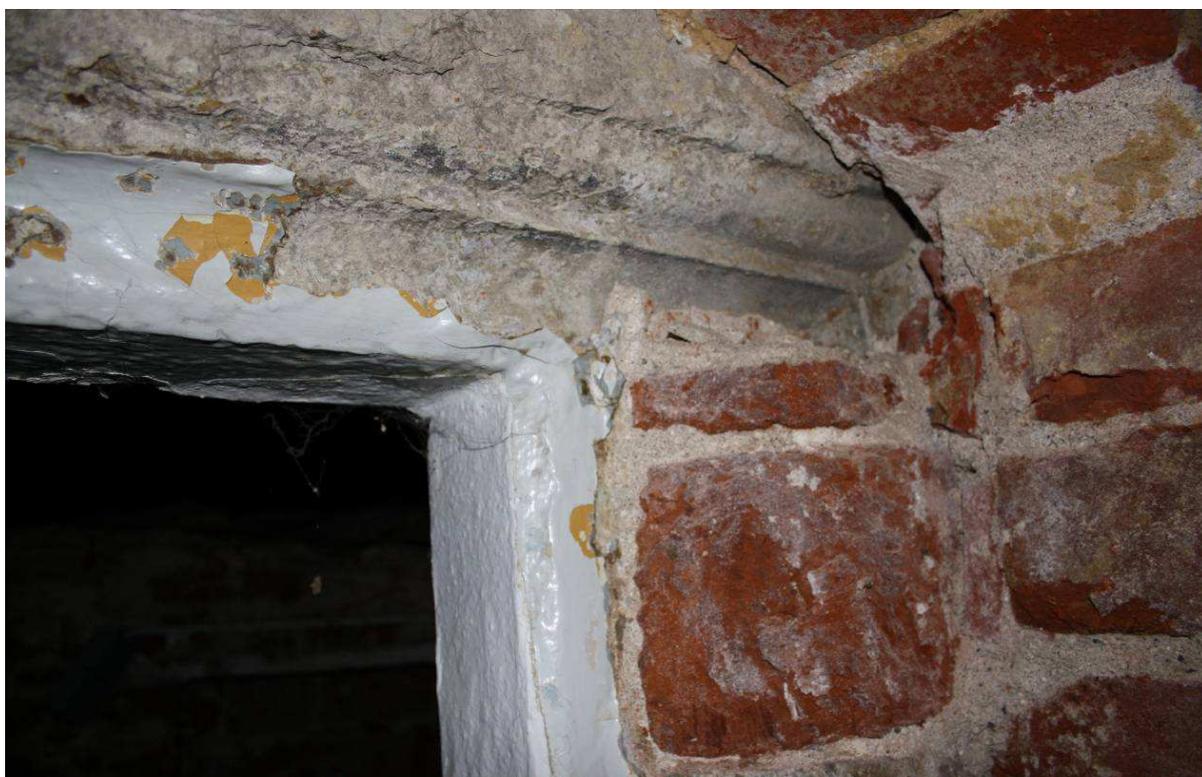
Abb. 44

Foto 12 (Abb.44): Sandsteingewände Erdgeschoß: Detailaufnahme Eckausbildung Sandsteinsturz.

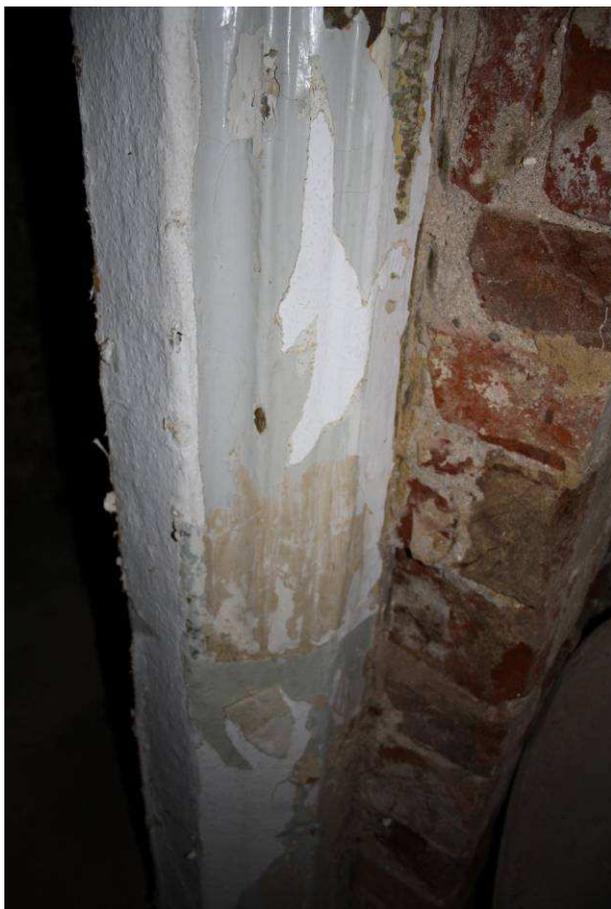
Abb. 45

Foto 13 (Abb.45): Sandsteingewände Erdgeschoß: Detailaufnahme des rechten Sandstein-Seitenteiles mit Profilierung.

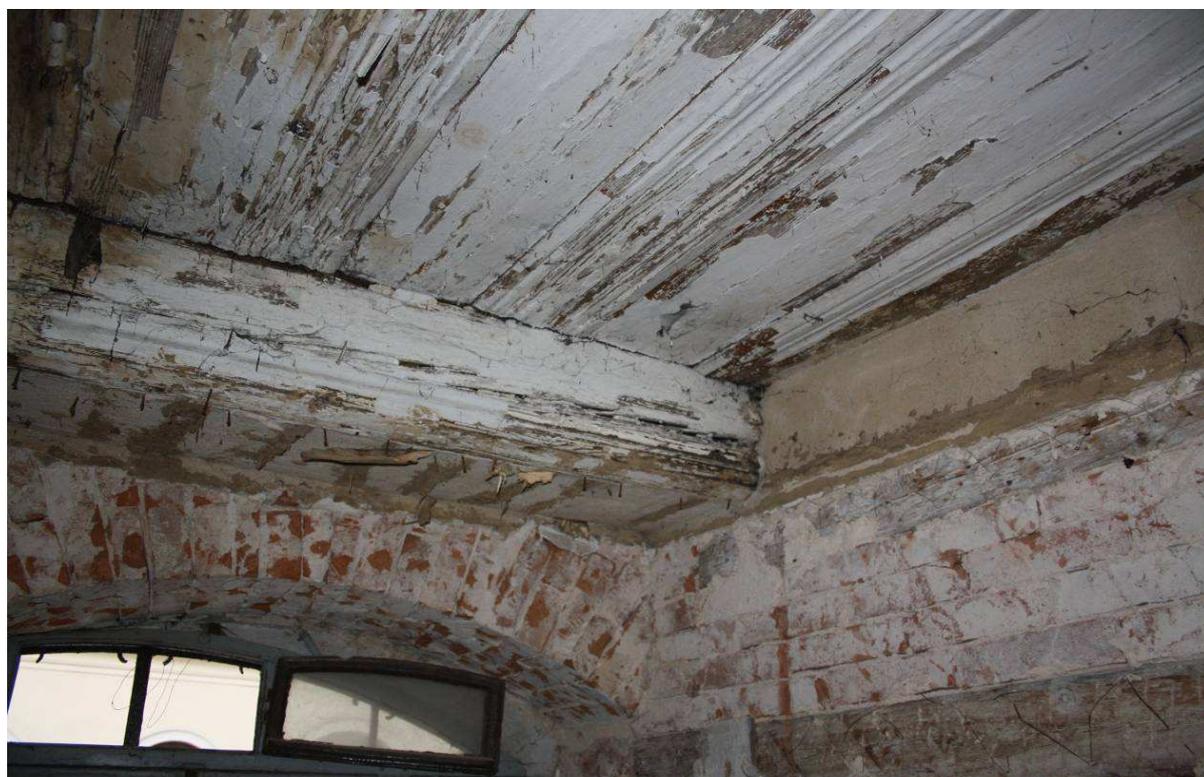
Abb. 46

Foto 14 (Abb.46): Partie der Flurdecke über dem Eingangsbereich von innen: Bogen jünger verändert. Fachwerkwand rechts zur Ladenstube wohl aus dem 19. Jahrhundert. Randbalken der Holzbalkendecke parallel zur Straßenfassade, Abstand zur Wand von unten mit schmalen Brett bekleidet.

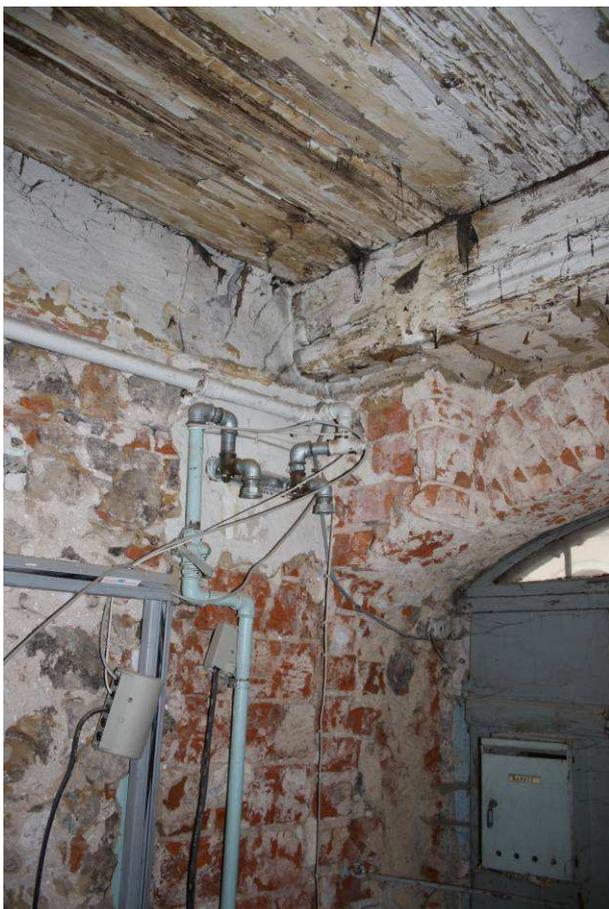
Abb. 47

Foto 15 (Abb.47): Eingangsportal von innen: 1870 verbreitert, dabei östlicher Seitenpfeiler abgeschlagen und Bogen verstümmelt.

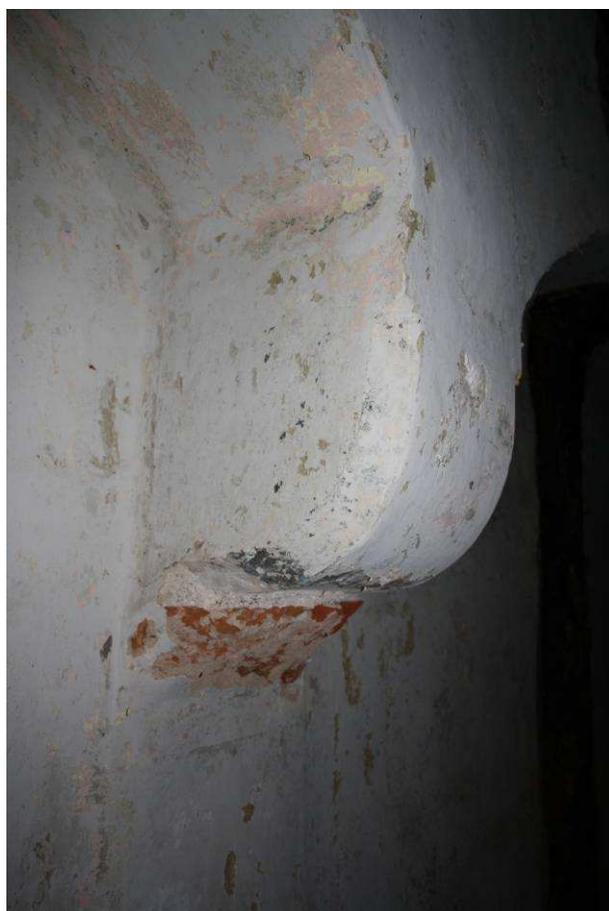
Abb. 48

Foto 16 (Abb.48): 1.Obergeschoß, Stube: Sandsteinkonsole zwischen den Blendbögen der südwestlichen Giebelwand. Früher saß die Konsole wohl auf einem 30 cm breiten und 15 cm tiefen Wandpfeiler, wirkt aber in ihrer schlichten Profilierung eher spätgotisch und könnte auch sekundär verbaut sein.

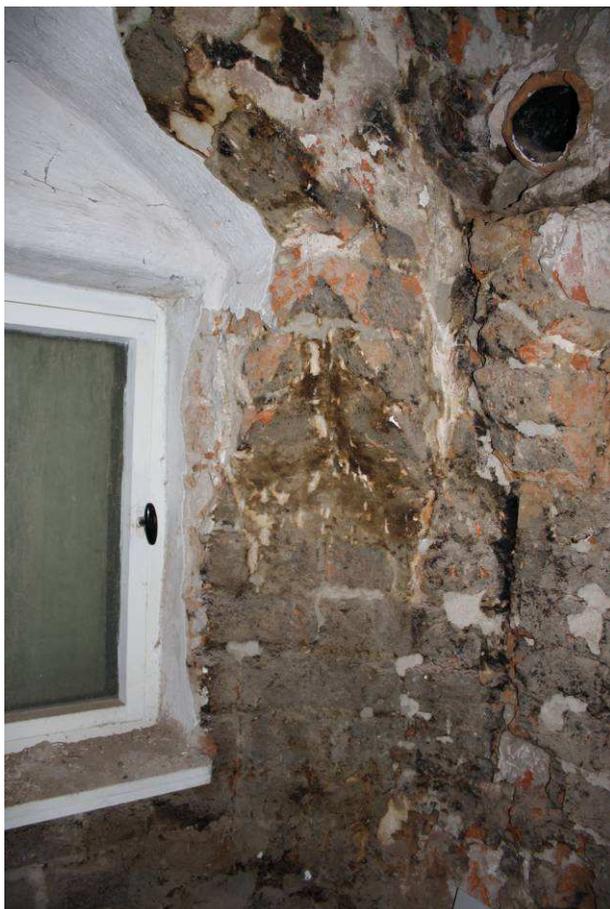
Abb. 49

Foto 17 (Abb.49): Rund gemauerte nordwestliche Stubenecke. Typische Ecklösung für rechtwinklig aufeinander treffende Blendarkaden. Die nordöstlich anstoßende Fachwerkwand ist deutlich jünger und ersetzt seit der Biedermeierzeit offenbar eine 30 cm starke Renaissance-Ziegelwand mit 30 cm tiefen Blendbögen- nur so hat die Eckausformung einen konstruktiven Sinn. Durch eine jüngere Schwarzküchennutzung – Spuren eines biedermeierlichen Rauchfanges haben sich im Deckenbereich erhalten- wurde die Ecke völlig verrußt.

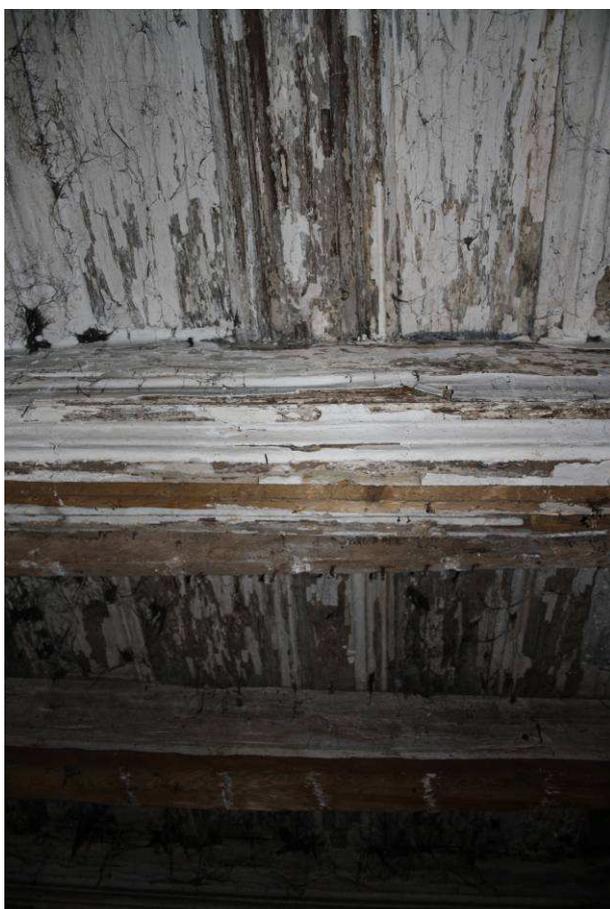
Abb. 50

Foto 18 (Abb.50): Ein breiterer Balken der Decke über 1.Obergeschoß weist eine Nut auf, die auf den Standort einer Bohlenwand zwischen beheizbarer Stube und über dem Flur gelegener Schlafkammer hindeutet.

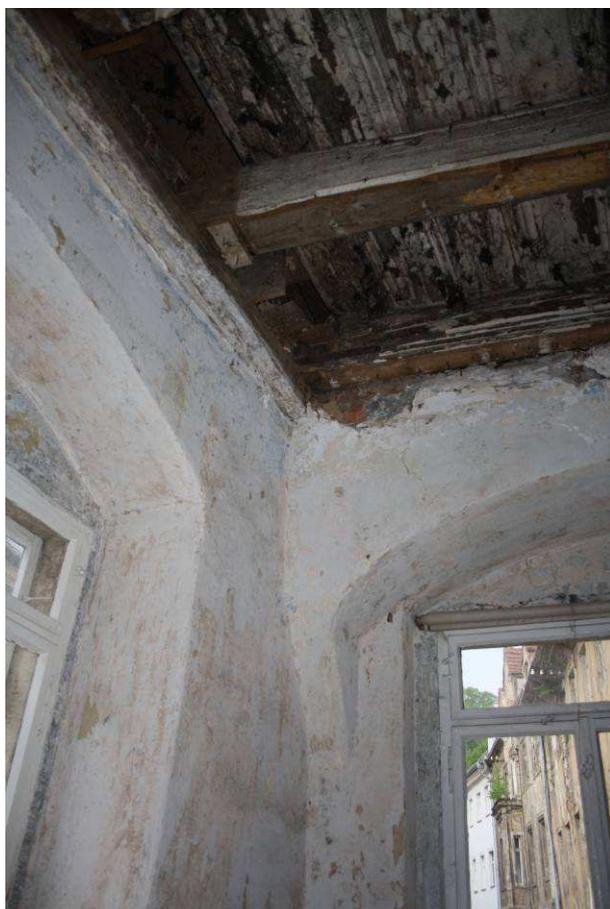
Abb. 52

Foto 20 (Abb.52): Südecke der Stube: Rechts der Renaissance-Blendbogen, links die im 19.Jahrhundert verstärkte Straßenfassade.

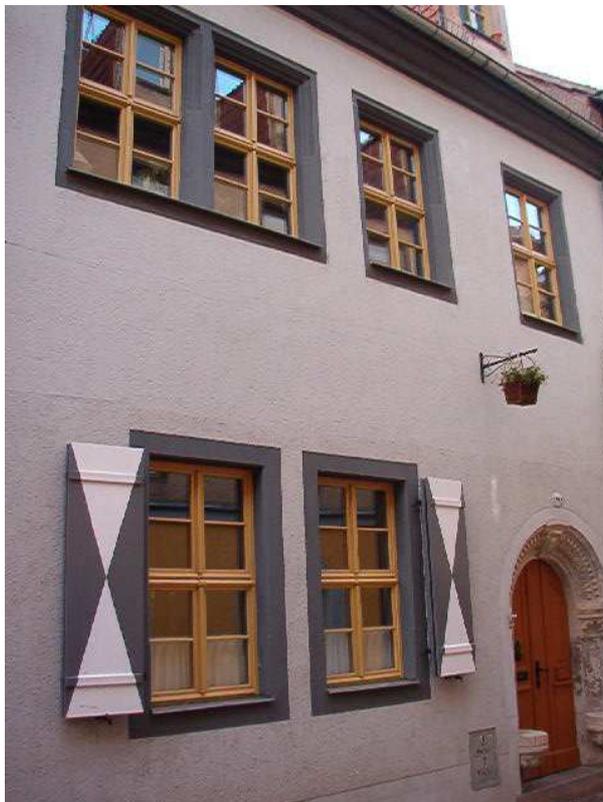
Abb. 60: Detail Fassade

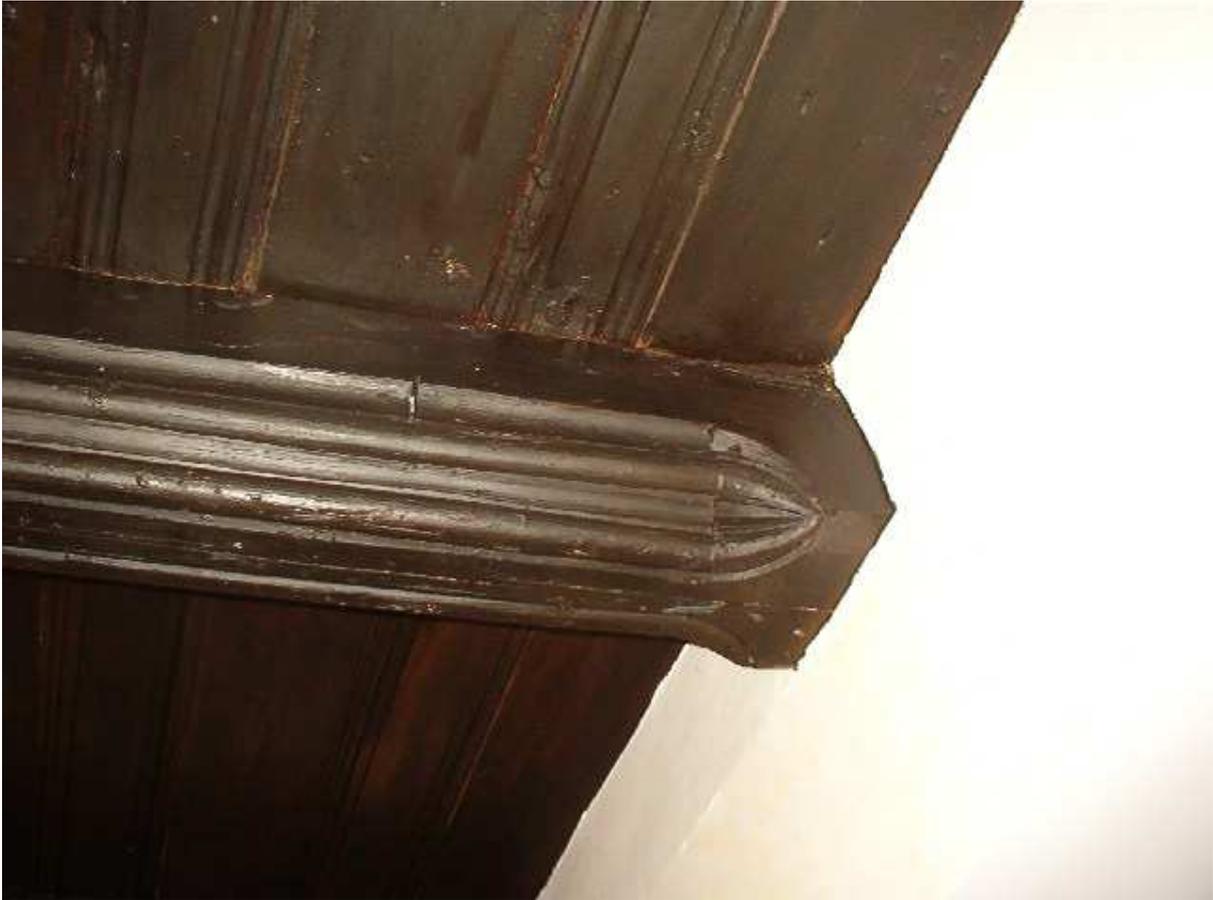
Abb. 61: Holzbalkendecke über der Ladenstube im Erdgeschoss, profilierter Balkenkopf

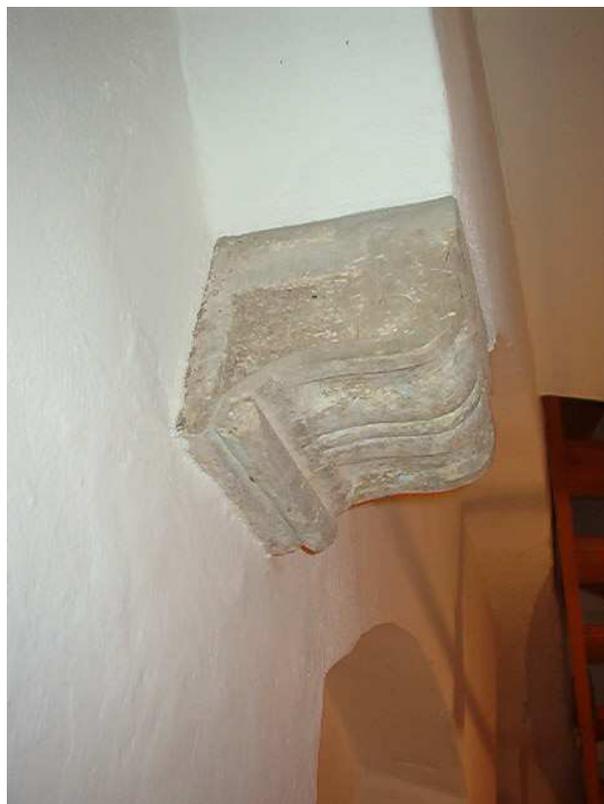
Abb. 62: Volutenkonsole im Vorraum Obergeschoss, Sandstein

Wand 4		2 Sandsteinkonsolen unter Blendbögen: Typische Form als Doppelvolute, Vorderseite mit 3 Wülsten gegliedert. Innere Konsole halb von Trennwand zur Küche verdeckt.			
	Decke		Holzbalkendecke mit 3 Schiffkehlprofilbalken und 2 Streichbalken, Kriecher-Decker-Schalung.			
Kammer	Wand 1		Blendbogen ruht straßenseitig auf einer gemauerten Stufenkonsole.			
	Wand 2		2 giebelseitige Blendbögen ursprünglich mittig auf einem Wandpfeiler.			
	Decke		Holzbalkendecke wie Stube, 1 mittlerer Balken, 2 Streichbalken. Streichbalken zur ehemals vorhandenen Fachwerk-trennwand zur Stube auf der falschen Seite profiliert (?).			
Vorraum	Wand 3 (zum Hof)		Sandsteintürgewände zum ehemaligen Laubengang: schlichtes Sandsteingewände mit raumseitiger einfacher Fase über karniesförmigem Anlauf, Tür schlug demnach nach außen in den Laubengang auf. Heute vermauert.			
			Fenstergewände, sekundär (gedreht) eingebaut: Seitenteile erhalten mit einfacher Profilierung: Stab und Karnies. Sandsteinkonsole als Auflager für Blendbögen, Gestaltung wie in der Stube.

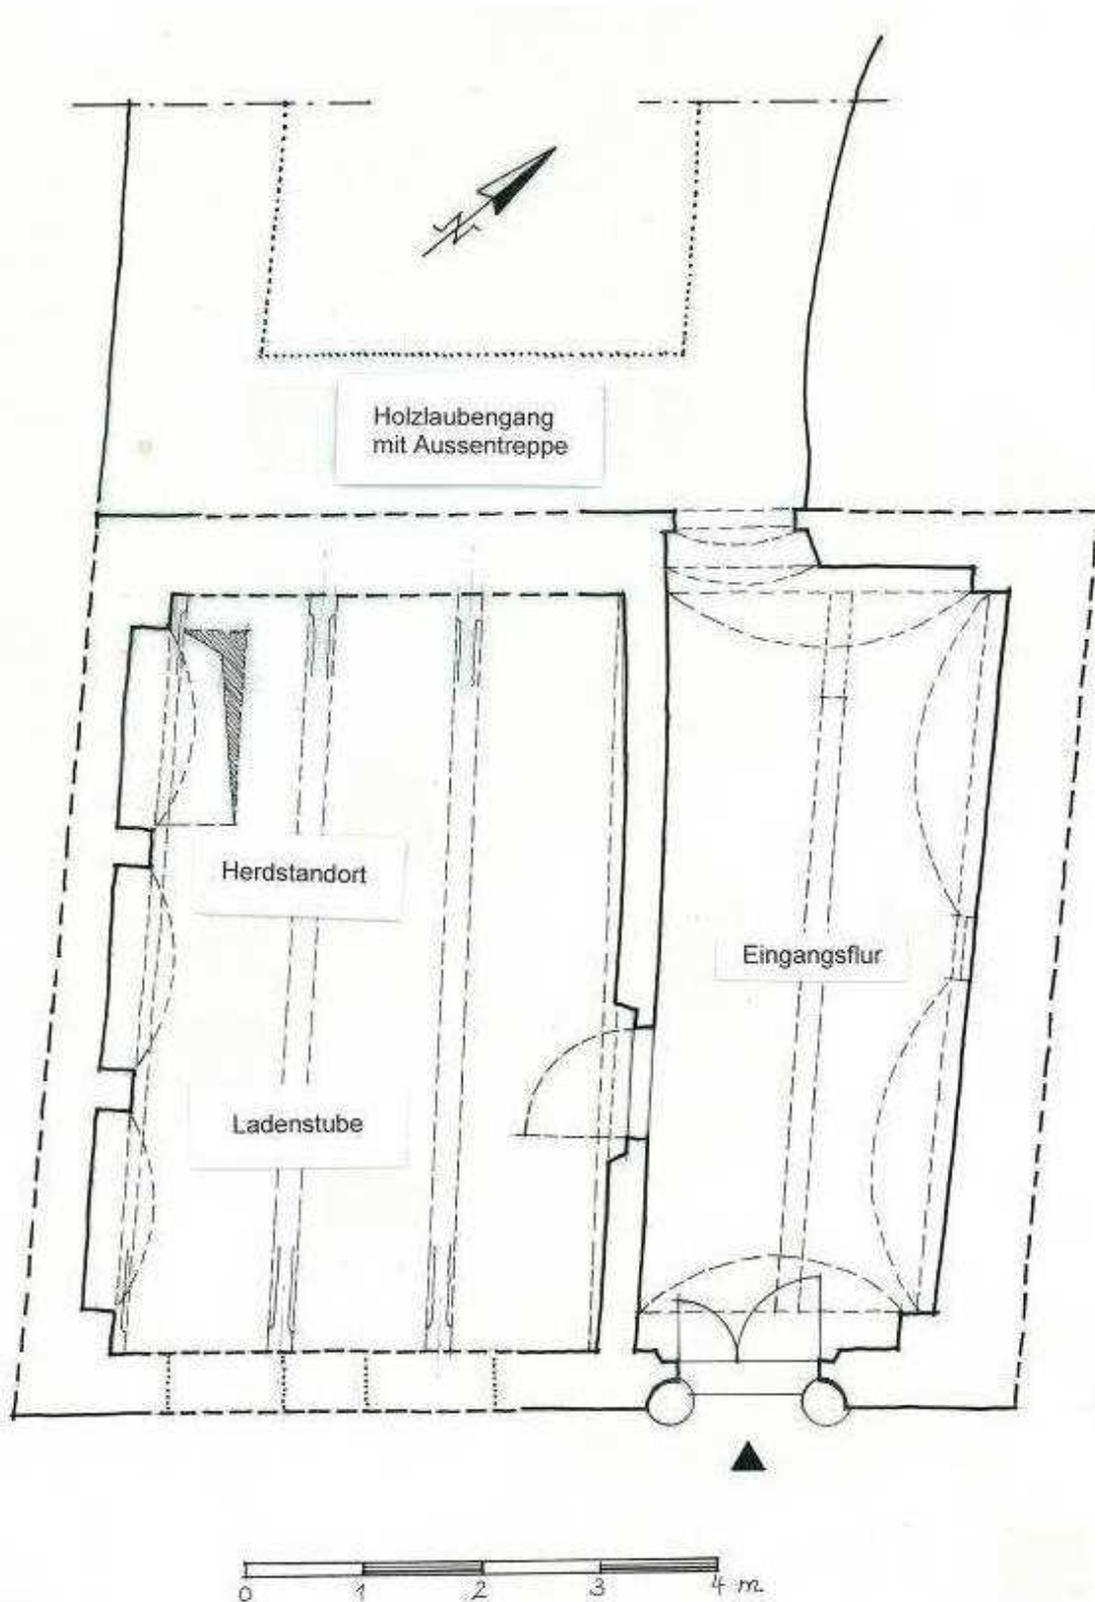
Görnische Gasse 39, 01662 Meissen: Rekonstruktion Erdgeschossgrundriss

Legende: Linie = Sicherer Befund, erhalten. Gestrichelte Linie = Sicher rekonstruierbar
 Pünktchenlinie = nicht völlig gesichert, vermutet

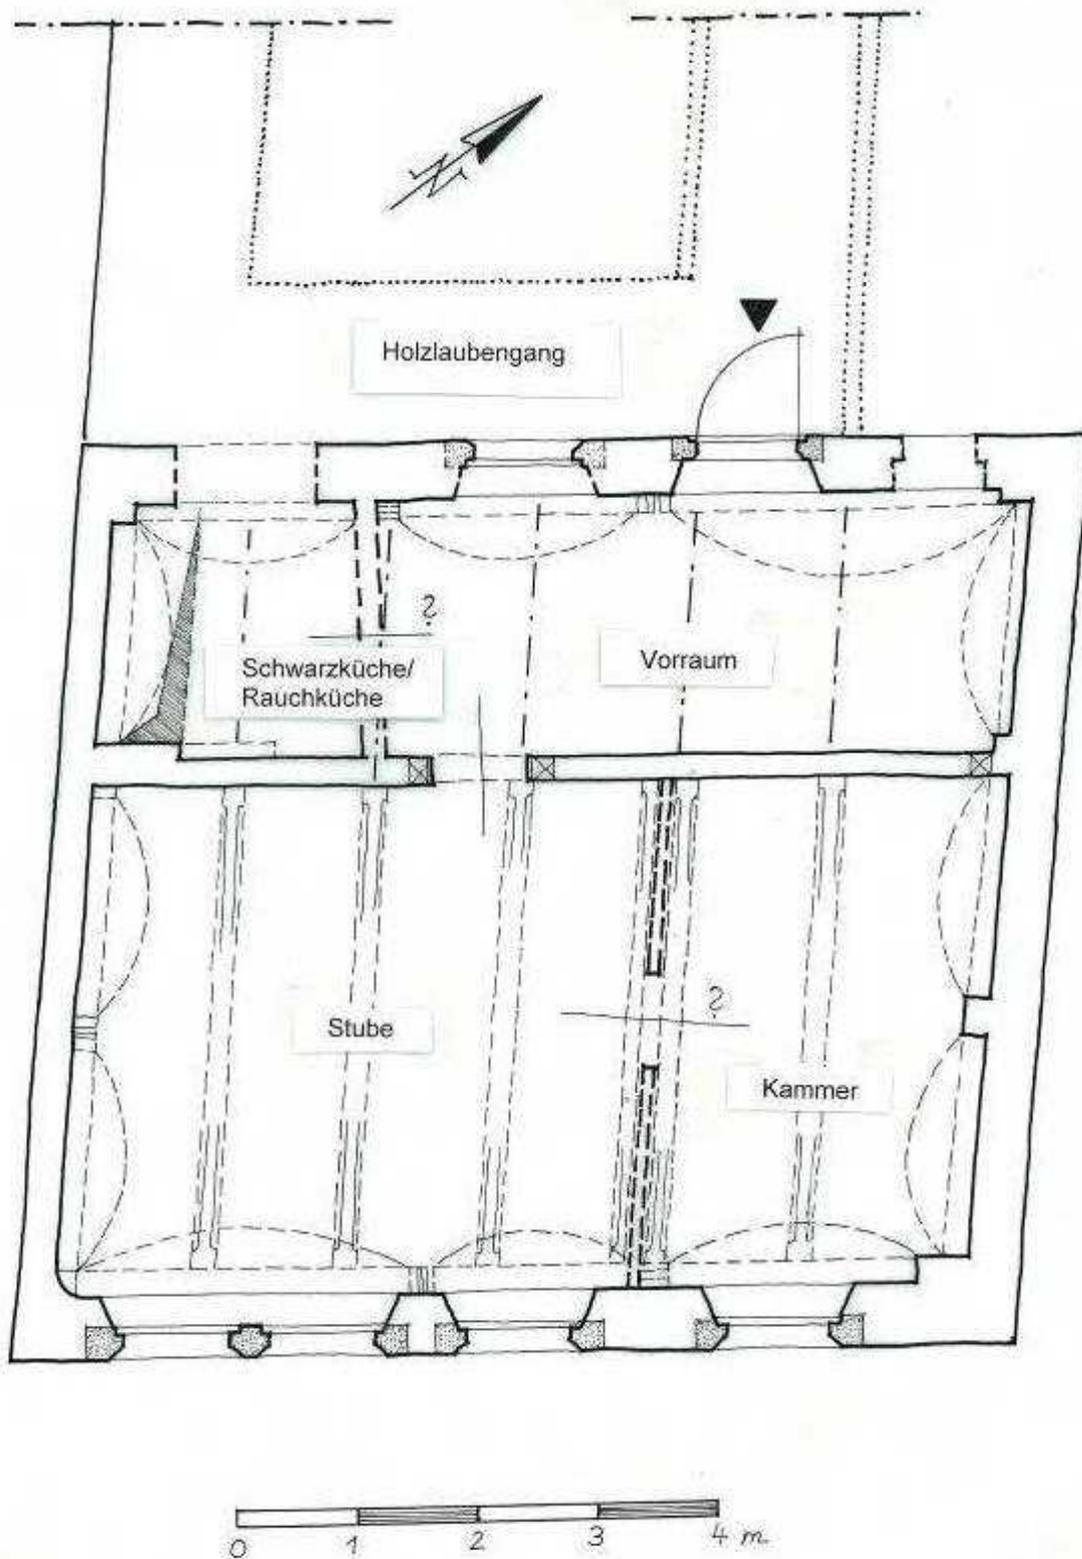
Görnische Gasse 39, 01662 Meissen: Rekonstruktion Obergeschossgrundriss

Legende: Linie = Sicherer Befund, erhalten, Gestrichelte Linie = Sicher rekonstruierbar
 Pünktchenlinie = nicht völlig gesichert, vermutet
