**Frühneuzeitliche Profanbauten in Meißen:
Denkmalpflegerische Sanierung und ihr Beitrag zur
Erforschung der städtischen Wohnkultur**

BAND 2: KATALOGTEIL

V. KATALOG

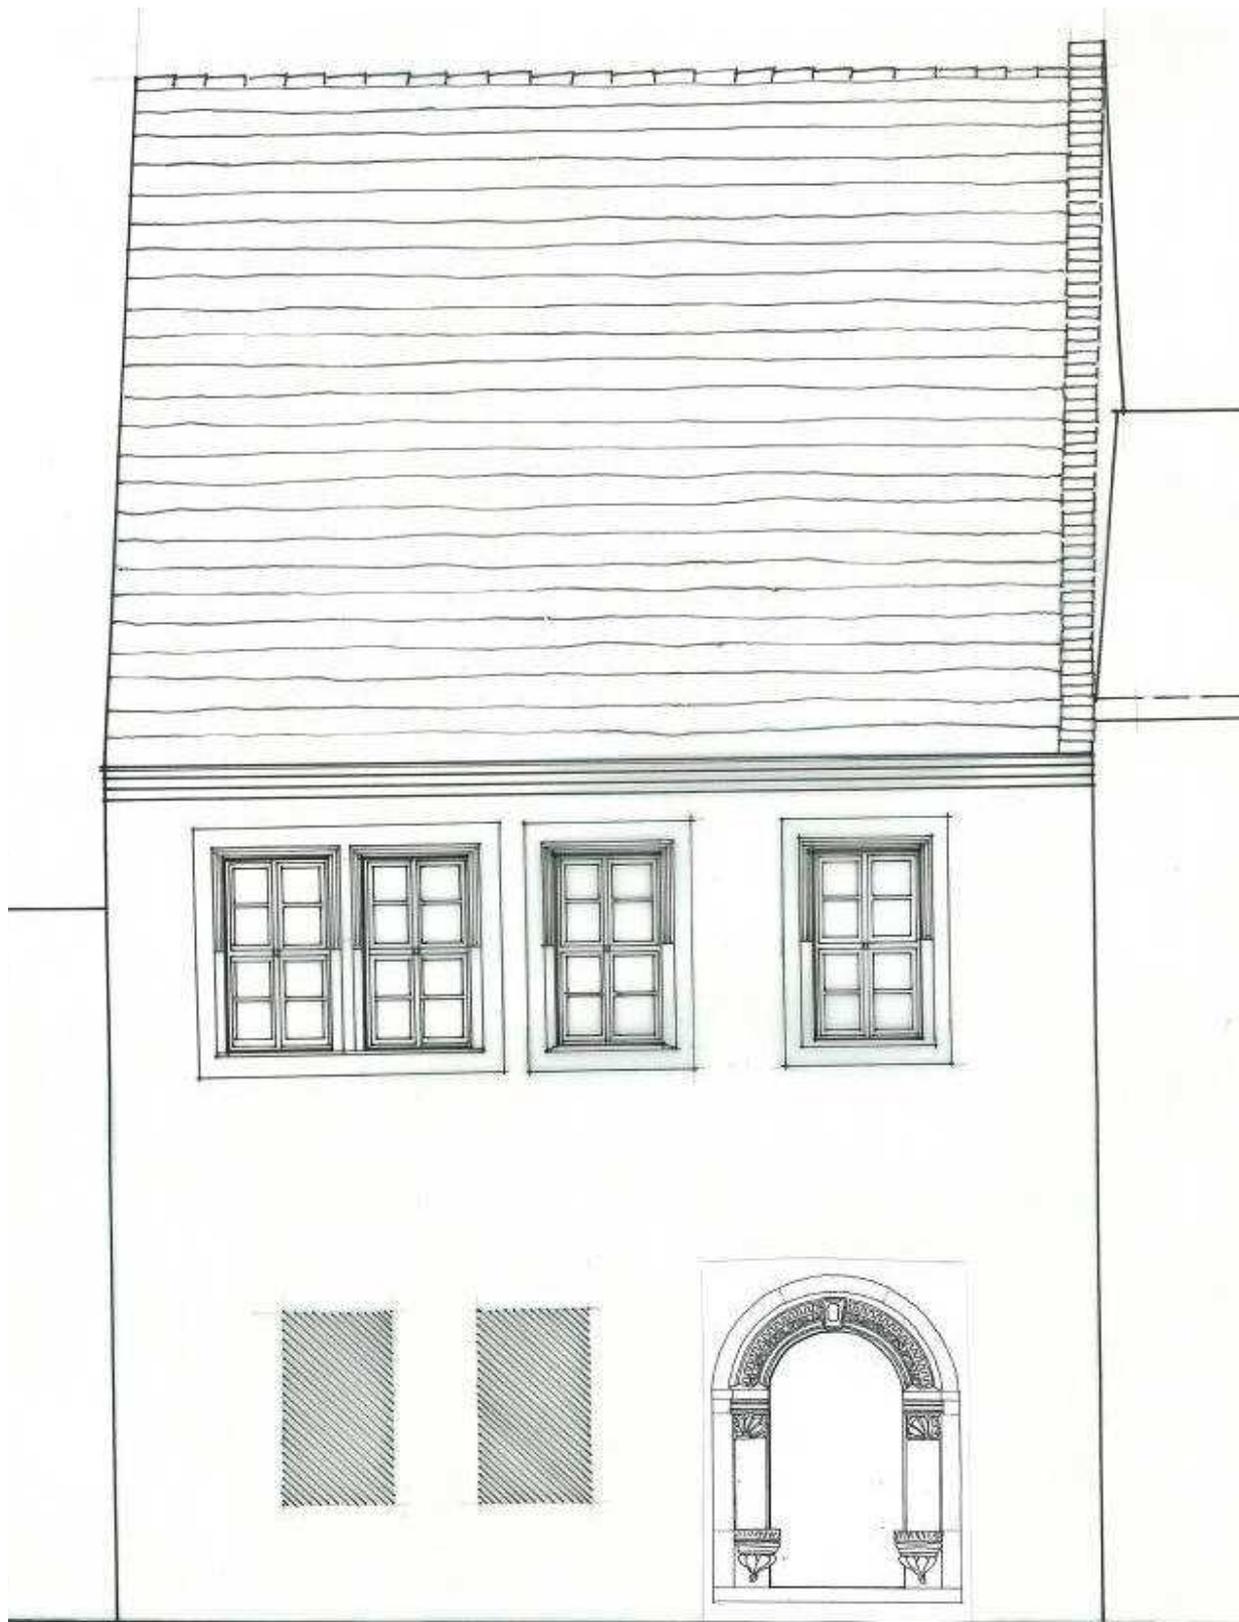
Görnische Gasse 39, 01662 Meissen: Rekonstruktion Straßenfassade

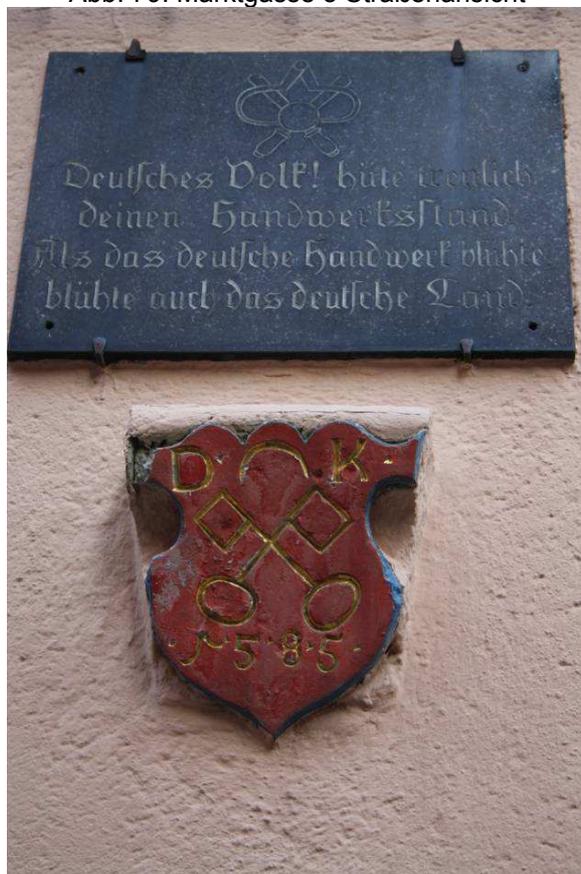
Abb. 80: Portalschlussstein

Abbildungen	<p>4 Pläne: Vermessungspläne: Grundrisse vom Erd- und 1. Obergeschoss. Grundrisse des Erd- und 1.Obergeschosses als Baualterspläne. 2 Fotos: Straßenfassade, 01.02.2012. Detail: Schlussstein mit zwei eingeritzten Schlüsseln und Inschrift „D.K. 1585“, sekundär vermauert, 01.02.2012, aufgenommen vom Verfasser.</p>
Erhaltungszustand im Jahre 2012 und Nutzung	Das Gebäude wurde nach dem Hochwasser 2002 teilweise saniert. Im Erdgeschoß wurde vor allem die durch zu große Schaufensteröffnungen statisch gefährdete Fassade gesichert. Inzwischen ist das Gebäude wieder genutzt.

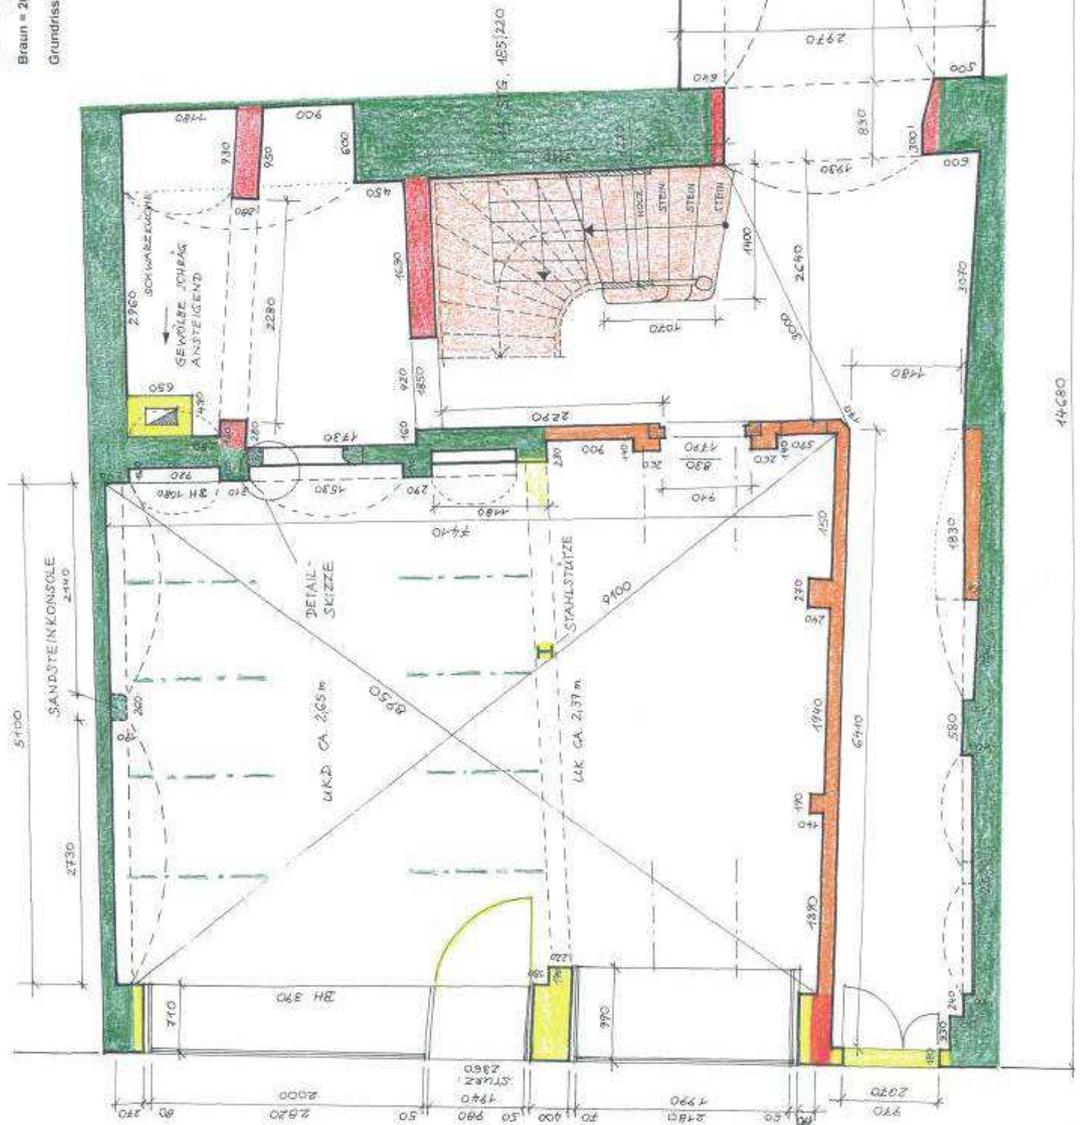
Abb. 83: Marktgasse 5: Baualtersplan Erdgeschoss

- Dunkelgrün = Hochrenaissance bis 1685
- Rot = Barock Um 1707 (Datierung Dachwerk) Hypothese nicht gesichert
- Orange = Biedermeier Hypothese 1. Hälfte 19. Jh. nicht gesichert
- Gelb = 2. Hälfte 19. Jh. - Anf. 20. Jh.
- Braun = 20. Jh., 1918 bis DDR-Zeit

RENAISSANCE -
TLÄSEWÄNDE
AUF SANDSTEIN

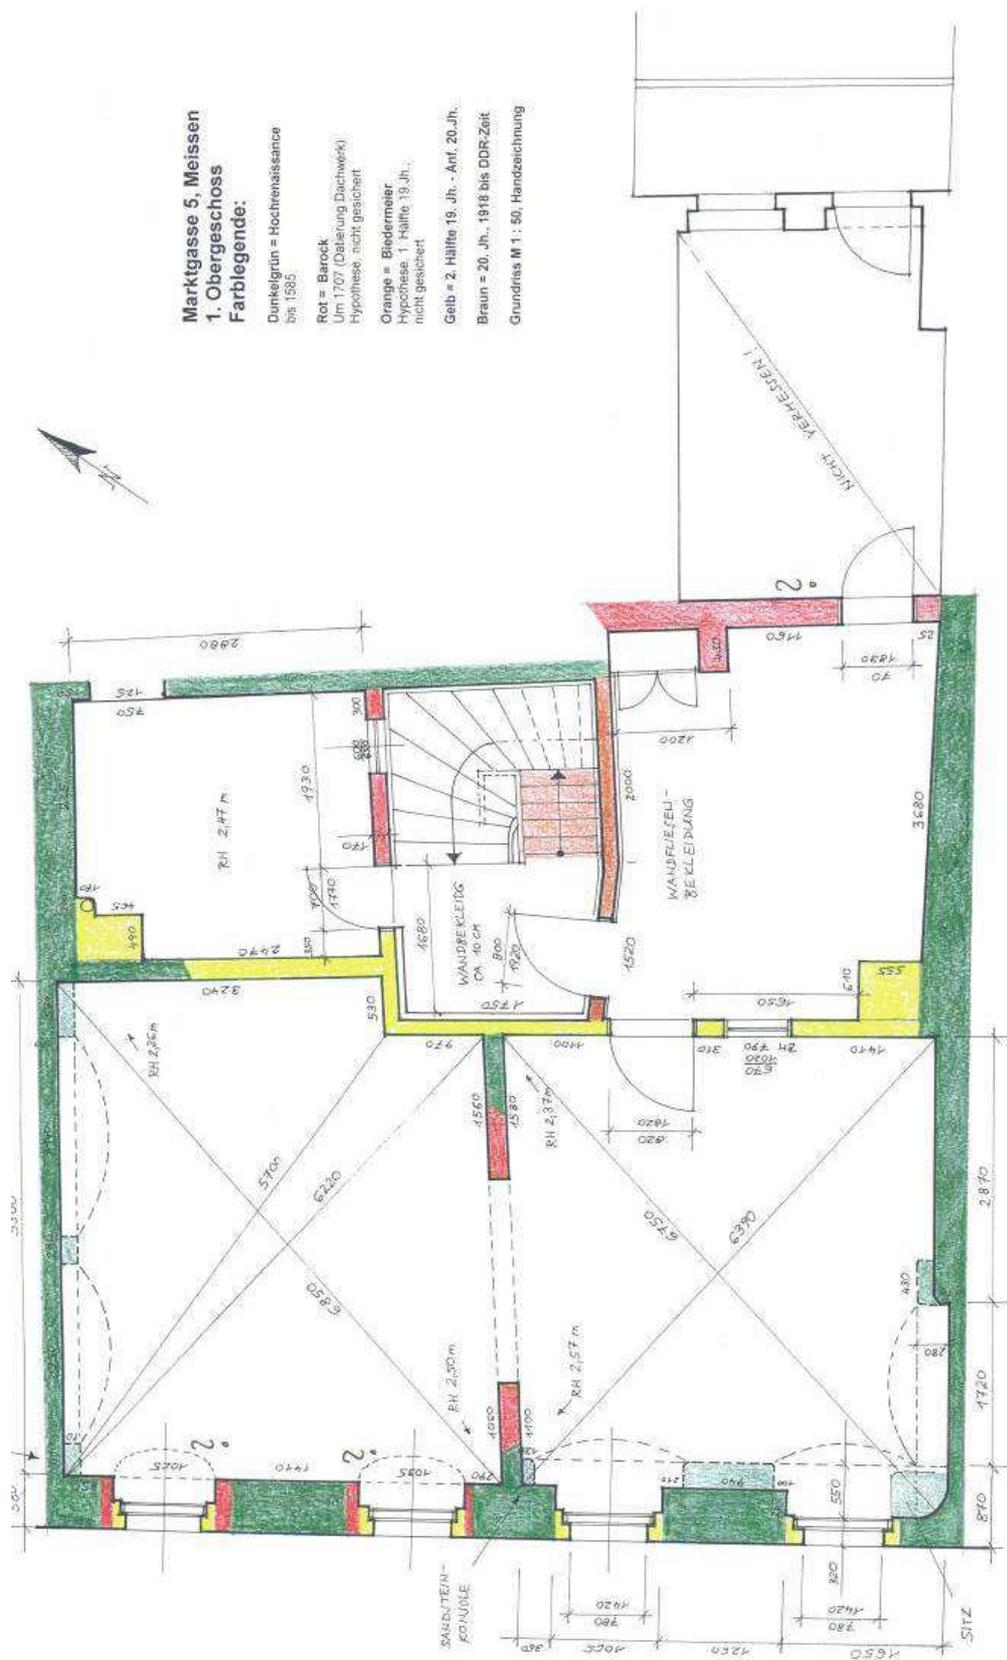
- Dunkelgrün = Hochrenaissance bis 1585
- Rot = Barock Um 1707 (Datierung Dachwerk) Hypothese, nicht gesichert
- Orange = Biedermeier Hypothese, 1. Hälfte 19. Jh., nicht gesichert
- Gelb = 2. Hälfte 19. Jh. - Anf. 20. Jh.
- Braun = 20. Jh., 1918 bis DDR-Zeit
- Grundriss M 1 : 50, Handzeichnung

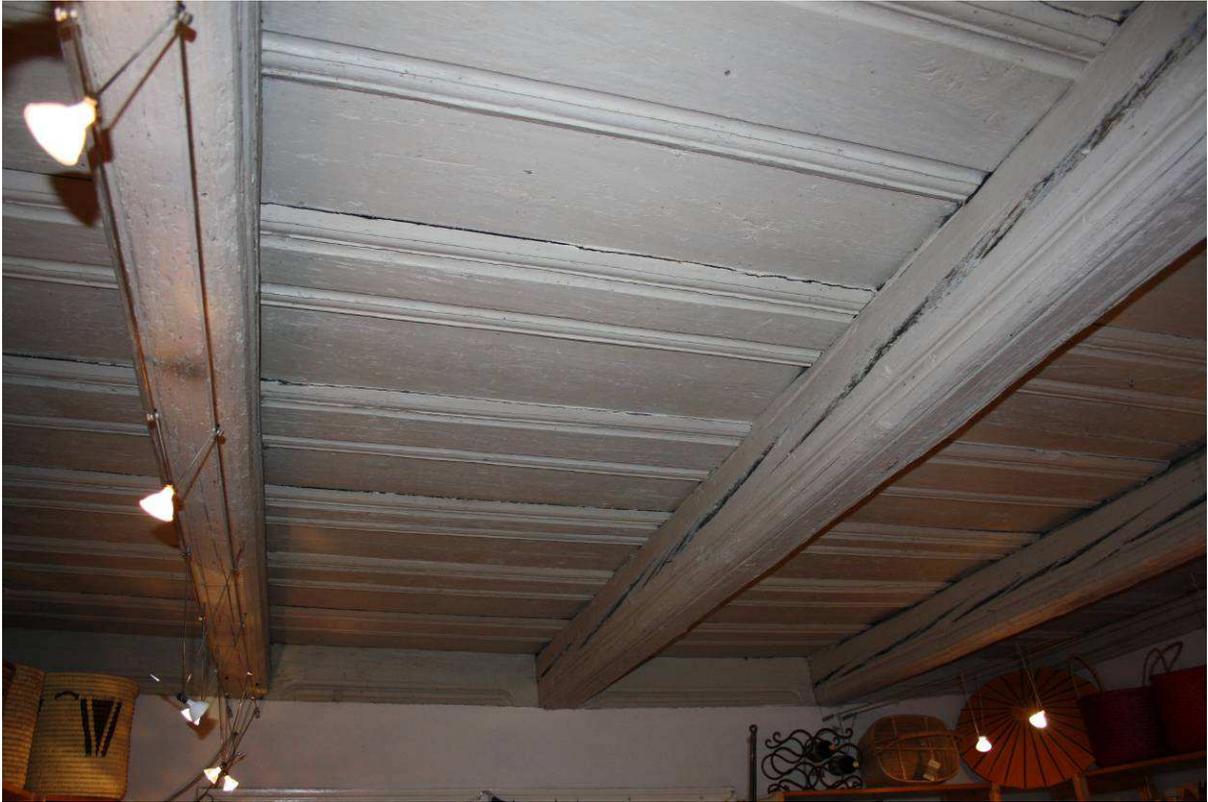
Abb. 87: Rosengasse 4, Holzbalkendecke über Ladenstube EG

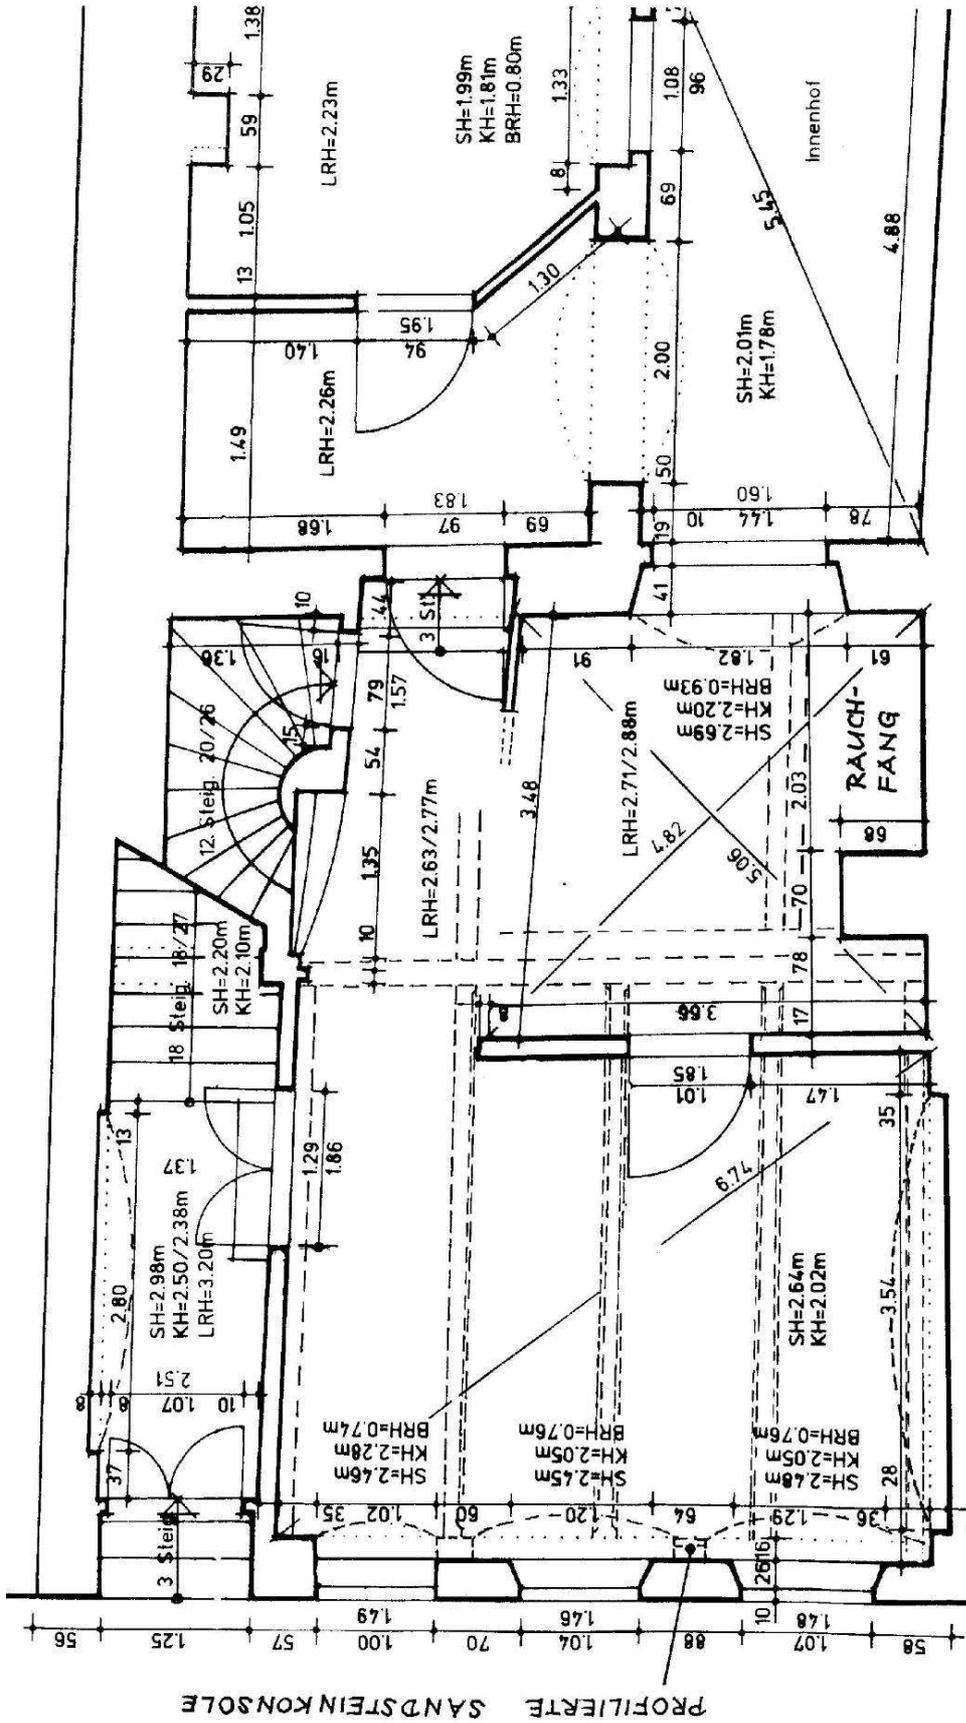
Abb. 92: Rosengasse 9, Grundriss Vermessung Erdgeschoss

PROFILIERTE SANDSTEINKONSOL

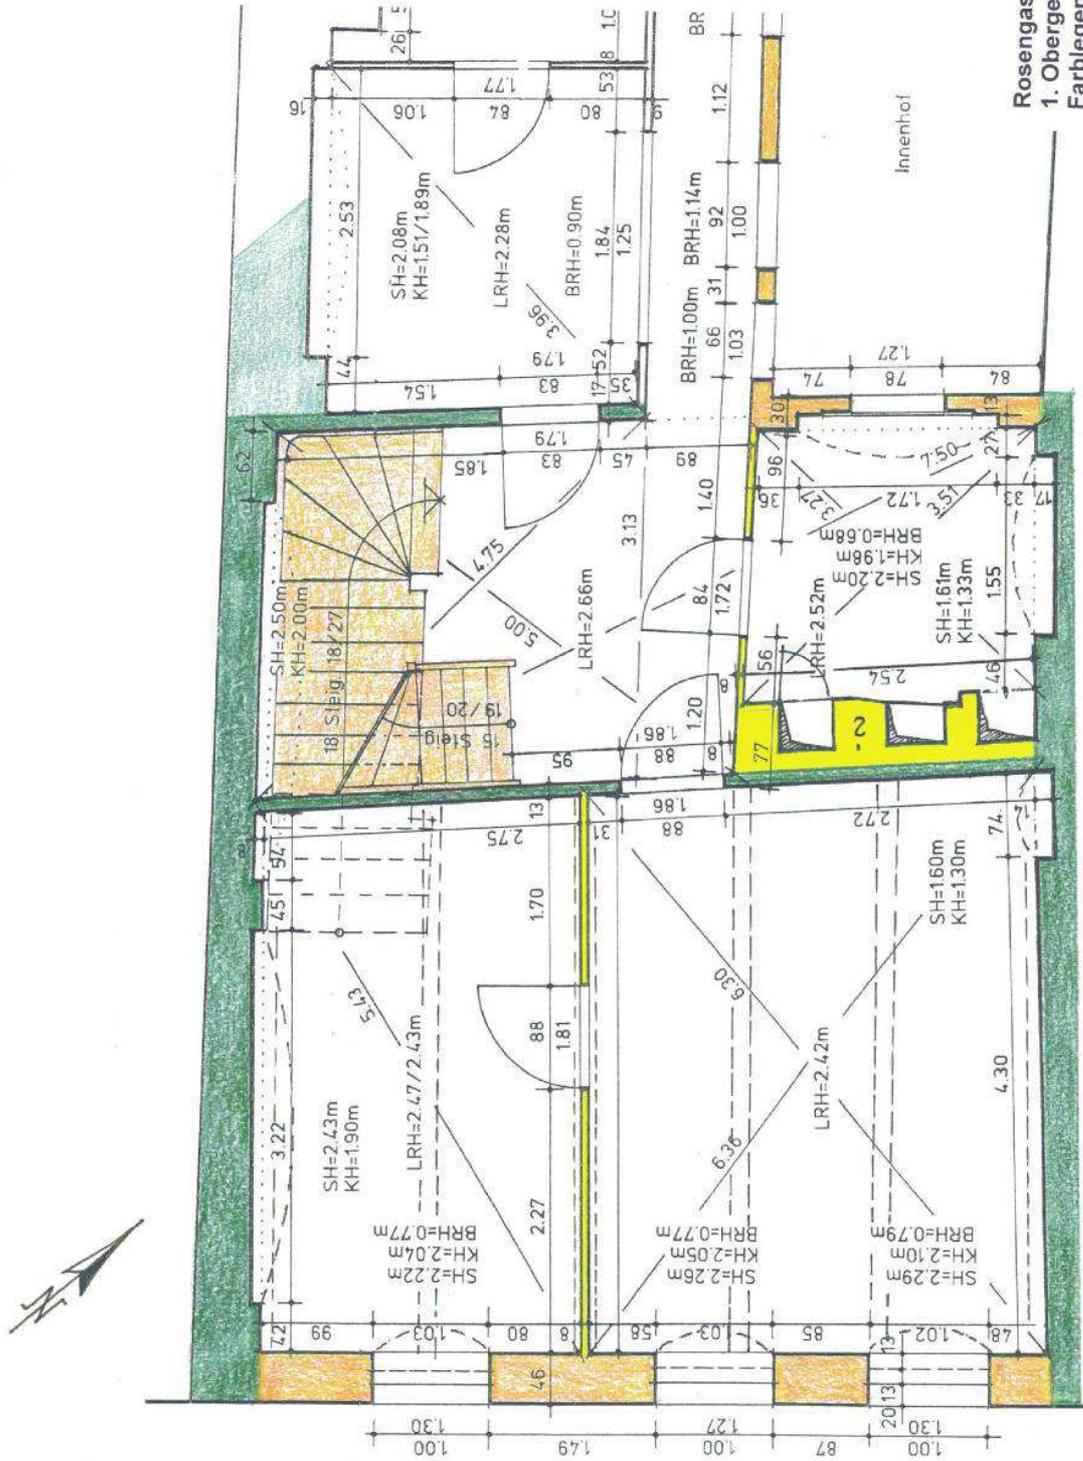
Abb. 95: Rosengasse 9: Baualtersplan Obergeschossgrundriss

Dunkelgrün = Hochrenaissance
Ende 16. oder Anfang 17. Kh.

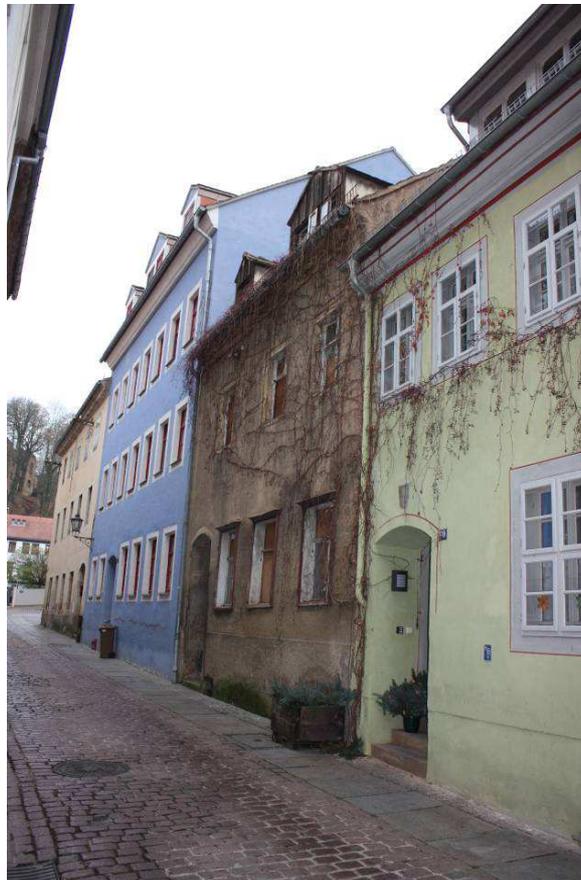
Abb. 97

Foto 2 (Abb. 97): Blick aus der Gasse von Nordost auf das Gebäude

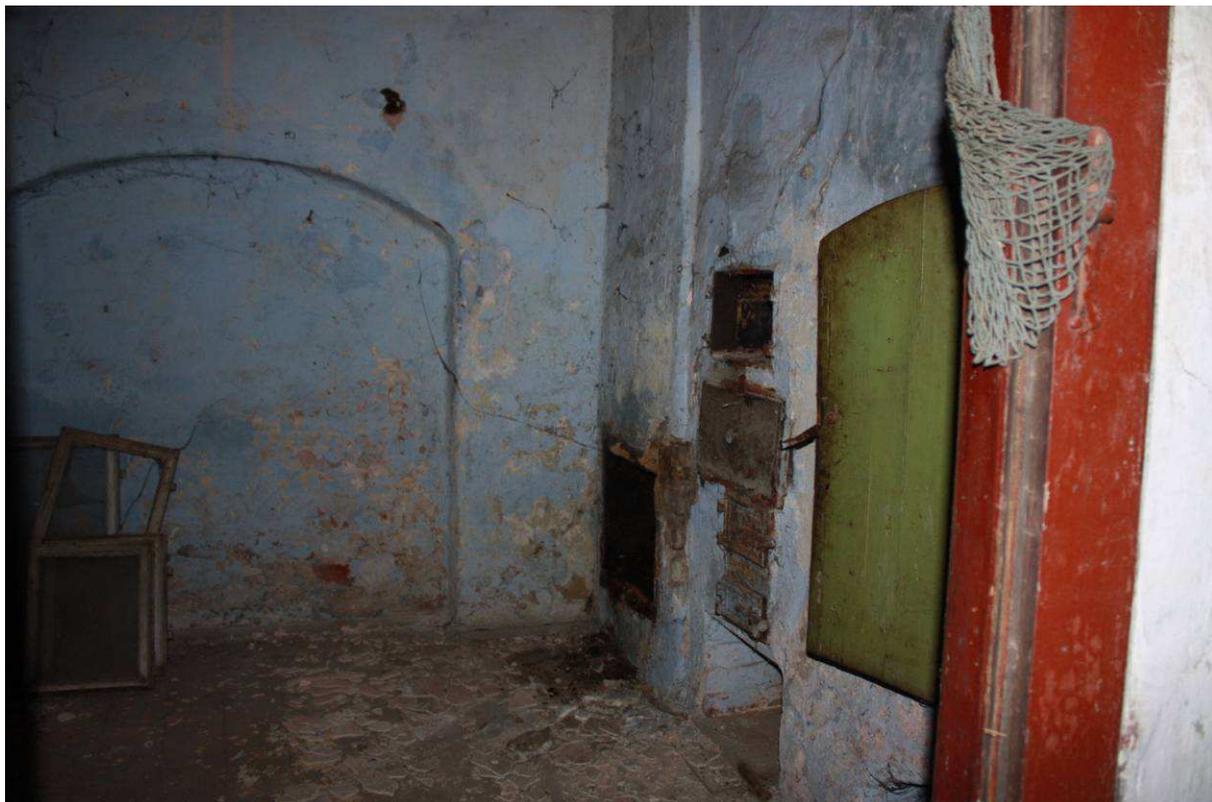
Abb. 105

Foto 10 (Abb. 105): Im ersten Obergeschoß befindet sich über dem erdgeschossigen Küchenraum ein Wirtschaftsraum mit einem System von drei nebeneinander liegenden Räucherkammern. Der Einbau dürfte auf das 19. Jahrhundert zurückgehen. Interessant ist, dass in diesem jüngeren Befund das Weiterleben der schon ursprünglichen Funktion des Raumes dokumentiert wird.

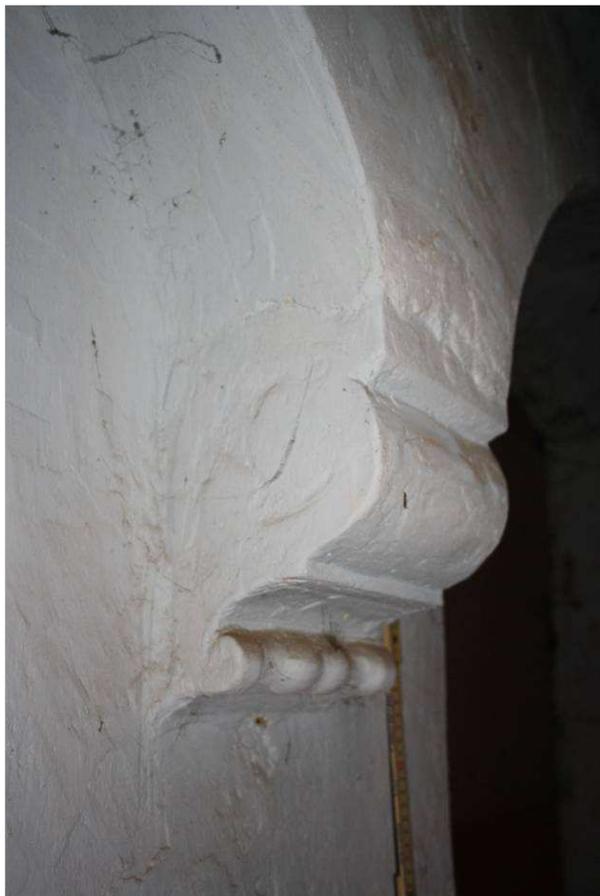
Abb. 112

Foto 17 (Abb.112): Renaissance-Volutenkonsole im Erdgeschoß, mittlerer straßenseitiger Pfeiler der Ladenstube zwischen den ursprünglich zwei Fenstern . Mehrfach mit Kalkfarbe überstrichene Sandsteinkonsole mit volutenförmiger Basis, Seitenflächen wohl mit floralen Reliefs. Ansicht von halbrechts.

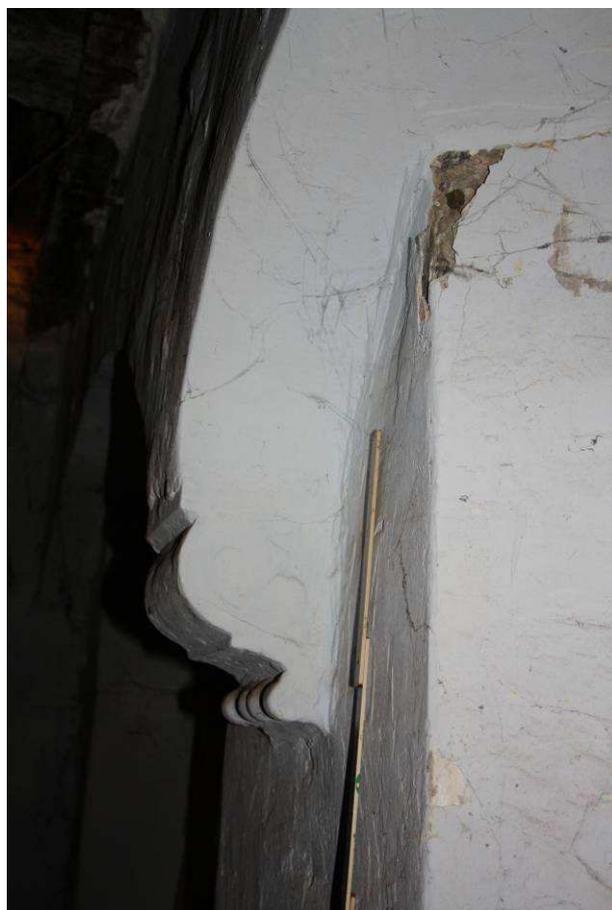
Foto 18 (Abb.113): Wie vor, Ansicht von halblinks.

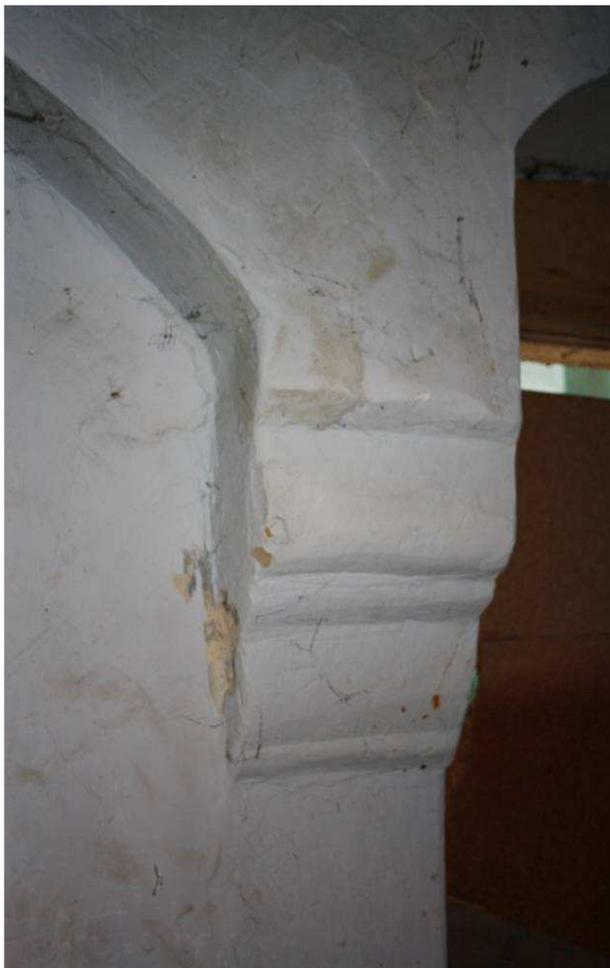
Foto 20 (Abb. 115): Gemauerte Stufenkonsole an der Stelle, wo ursprünglich die leichte Trennwand (Fachwerkwand oder Holzbohlenwand) zwischen Flur und Ladenstube auf die Straßenfassade stieß.

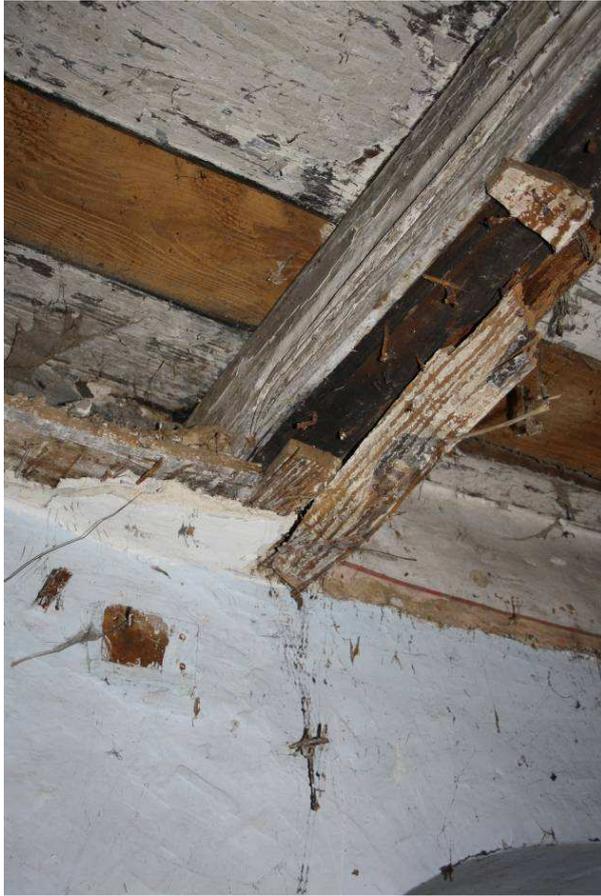
Abb. 117

Foto 22 (Abb. 117): Holzbalken , unter dem ursprünglich die Trennwand zwischen Ladenstube und Flur stand. Die Decke über dem Flur ist unprofiliert, die Decke über Ladenstube zeigt Schiffskehlprofilierung an den Balken und randliche Karniesprofile an den Kriecherbrettern der Schalung. Das Stellbrett am beschriebenen Balken nimmt formalen Bezug auf die Ladenstubendecke.
