Meissen, Webergasse 1, Rekonstruktion Schnitt Y-Y

Abb. 252: Webergasse 1, Längsschnitt, zeichnerische Rekonstruktion

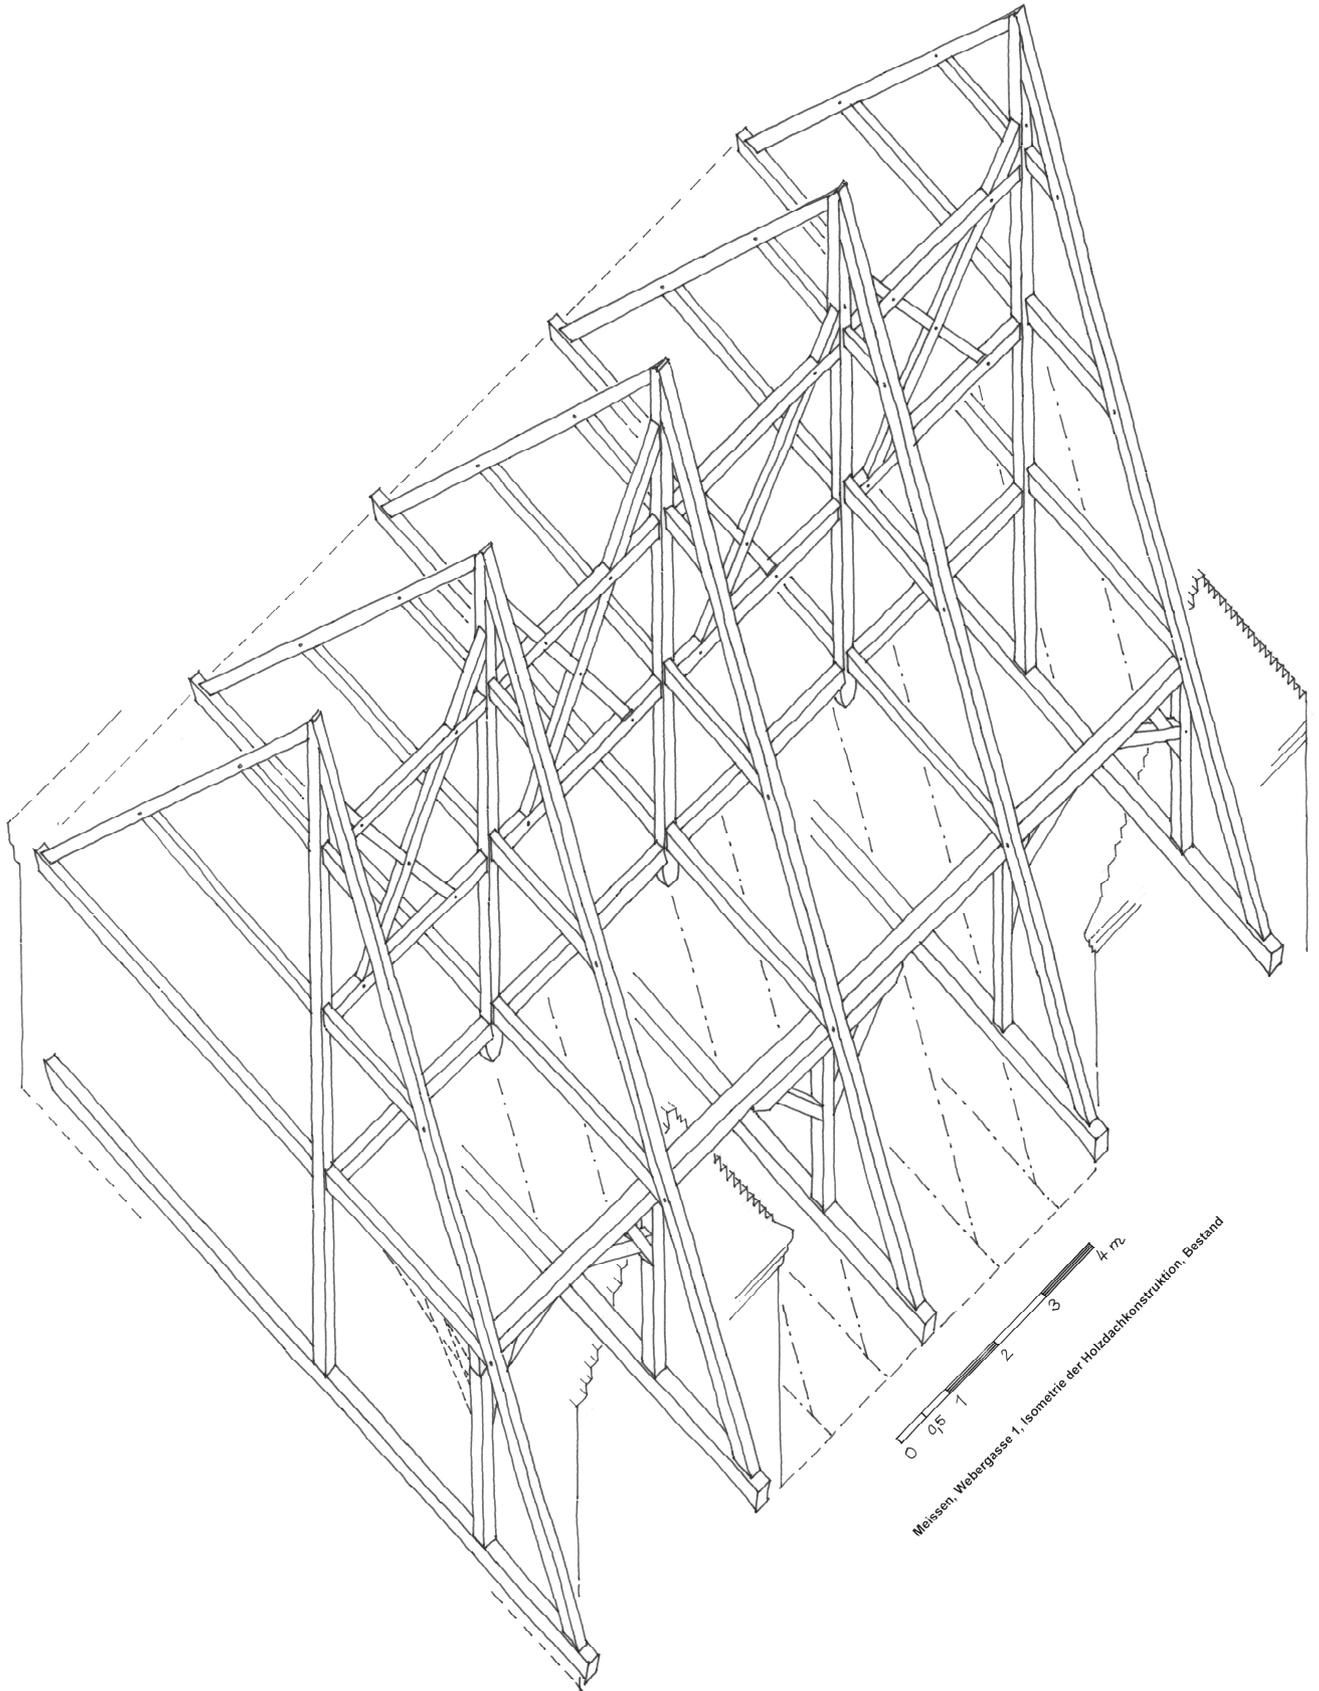
Abb. 253: Webergasse 1, Isometrie der Holzdachkonstruktion

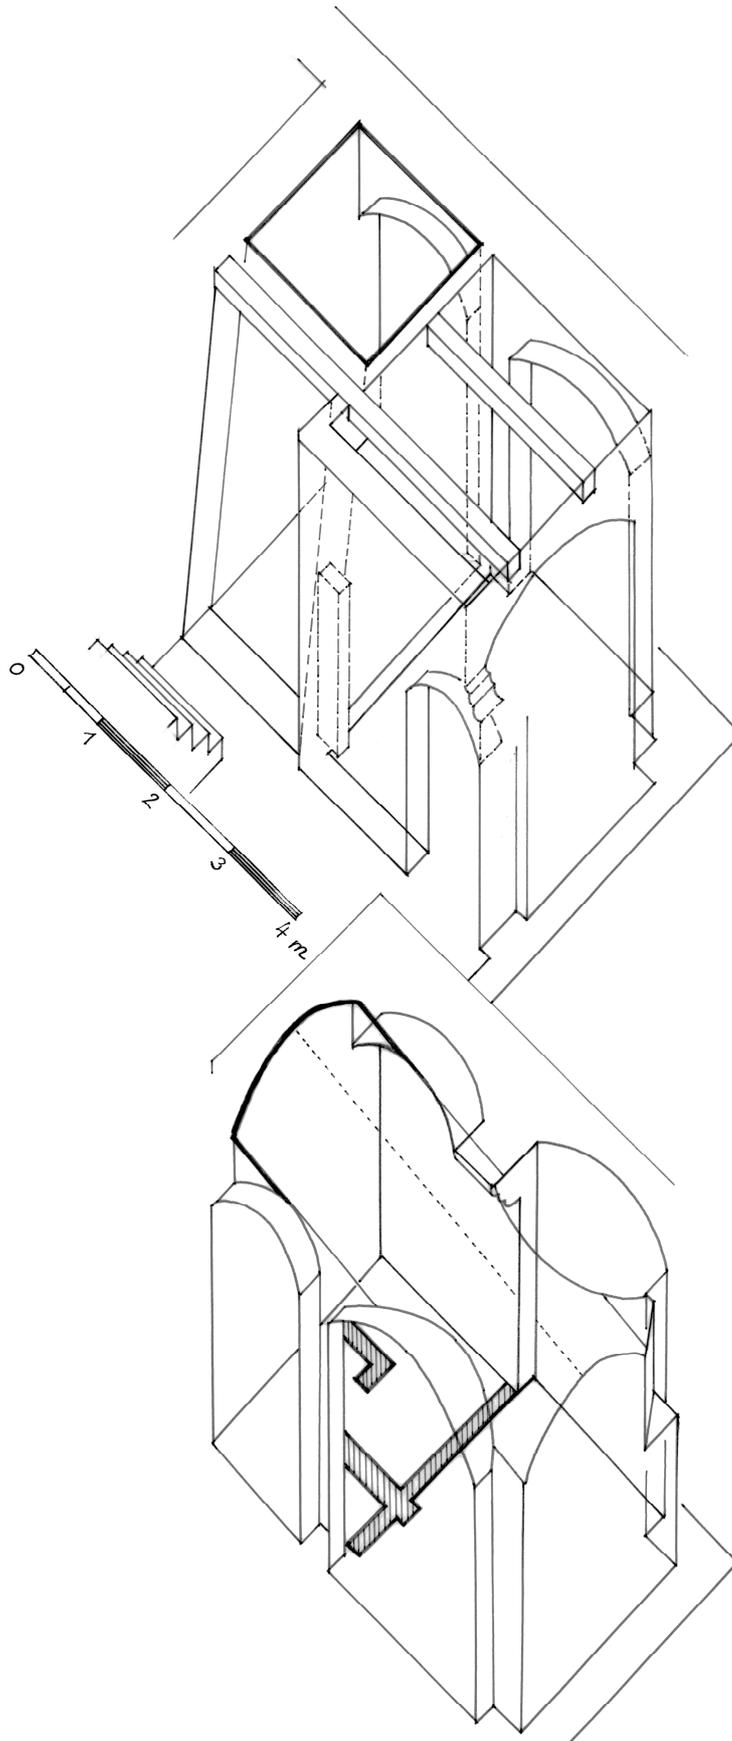
Meissen, Webergasse 1, Isometrie der Küchen im EG und 1.OG, Ergänzter Bestand

Abb. 254: Webergasse 1, Isometrie der Küchen im EG und 1.OG

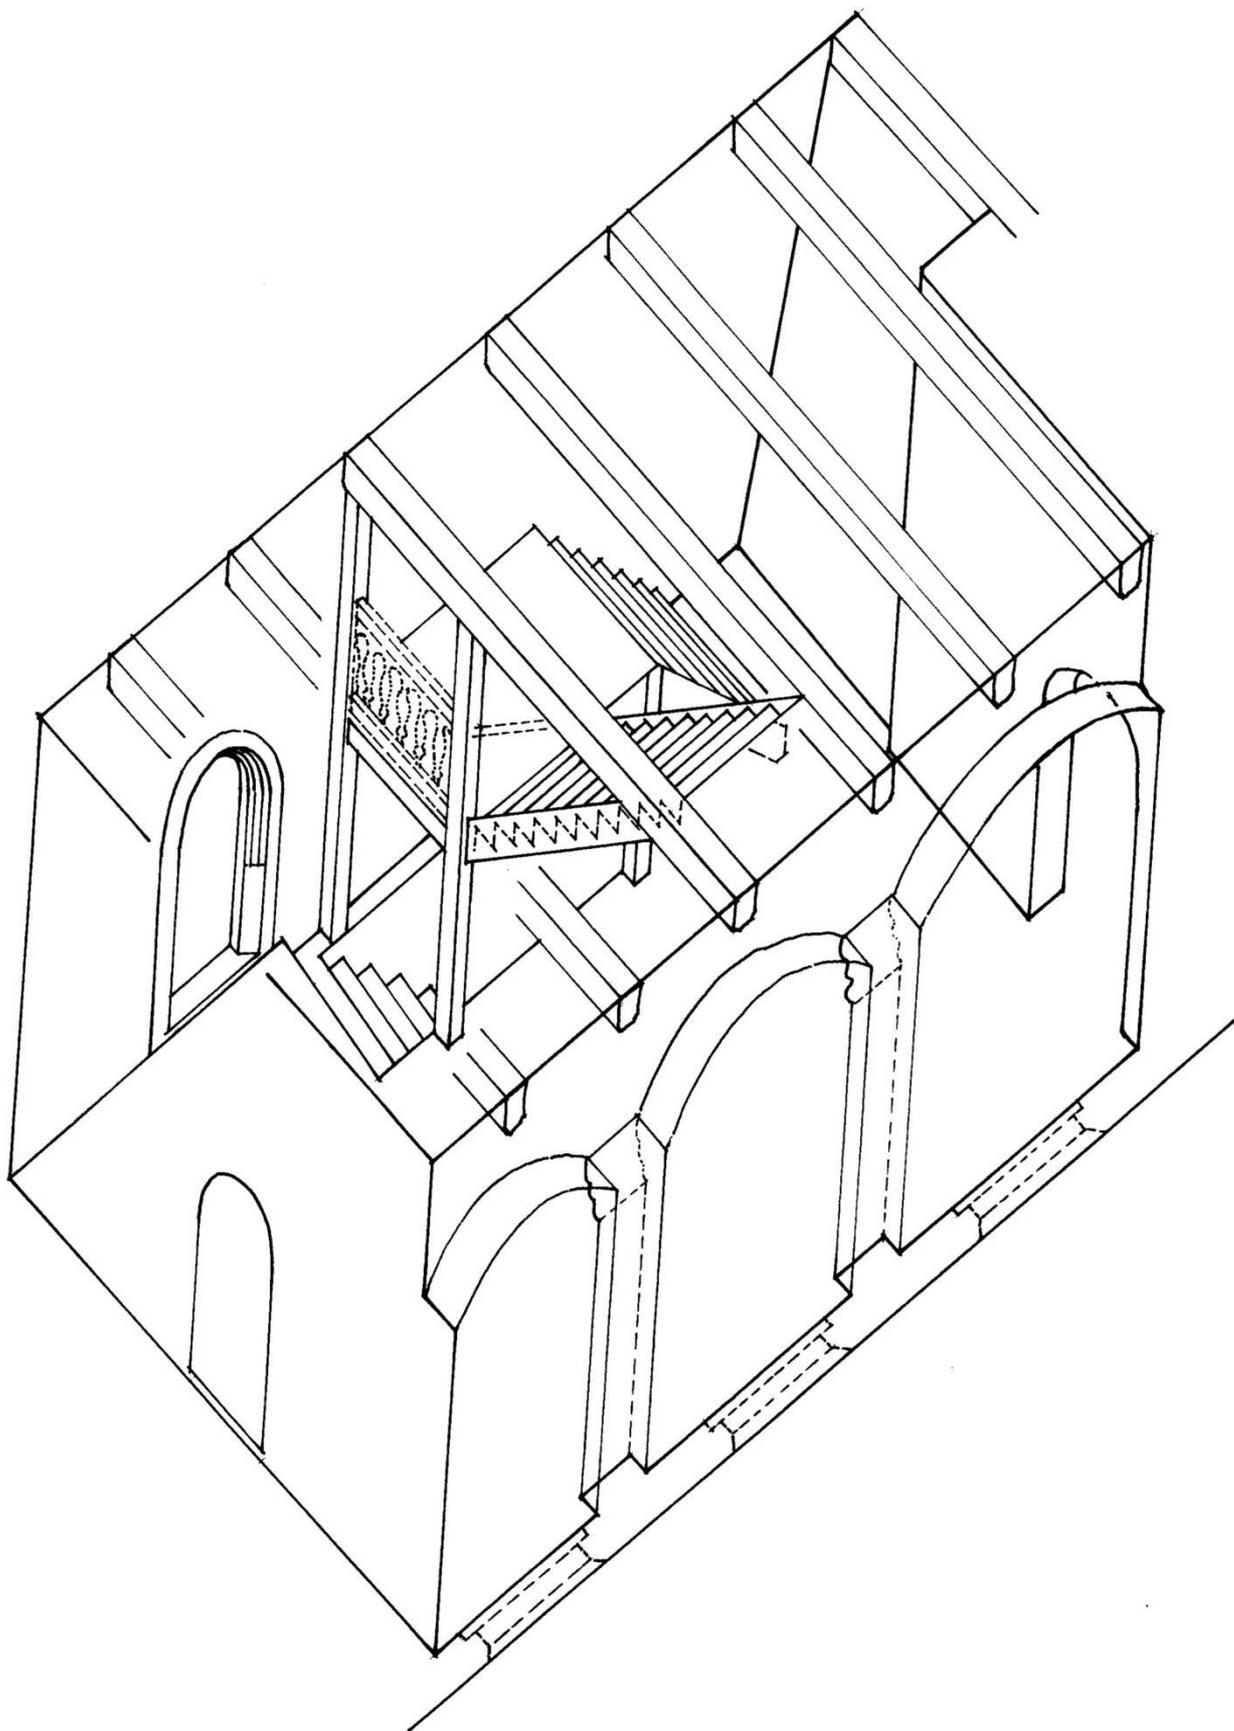
Abb. 255: Webergasse 1: Isometrie der Treppendiele im 1.OG, zeichn. Rekonstruktion

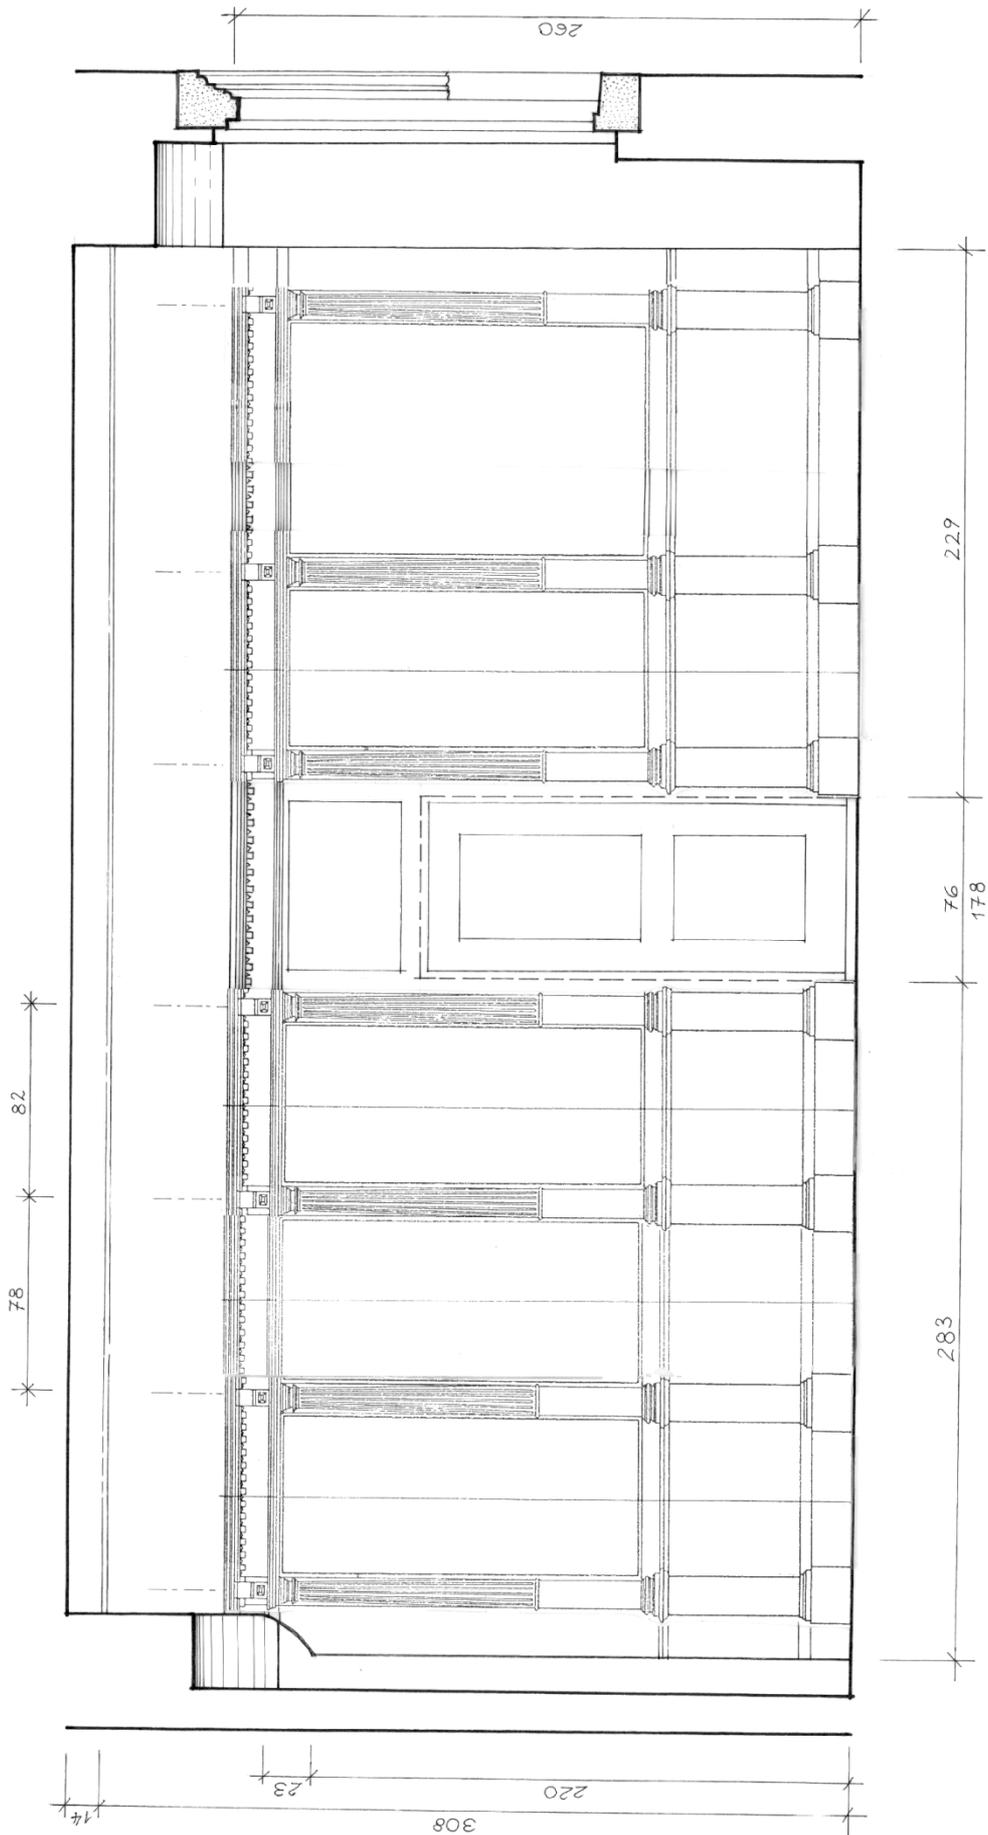
Abb. 256: Webergasse 1: Rekonstruktionsversuch der Wandvertäfelung im 1.OG Saalstube Nordwand

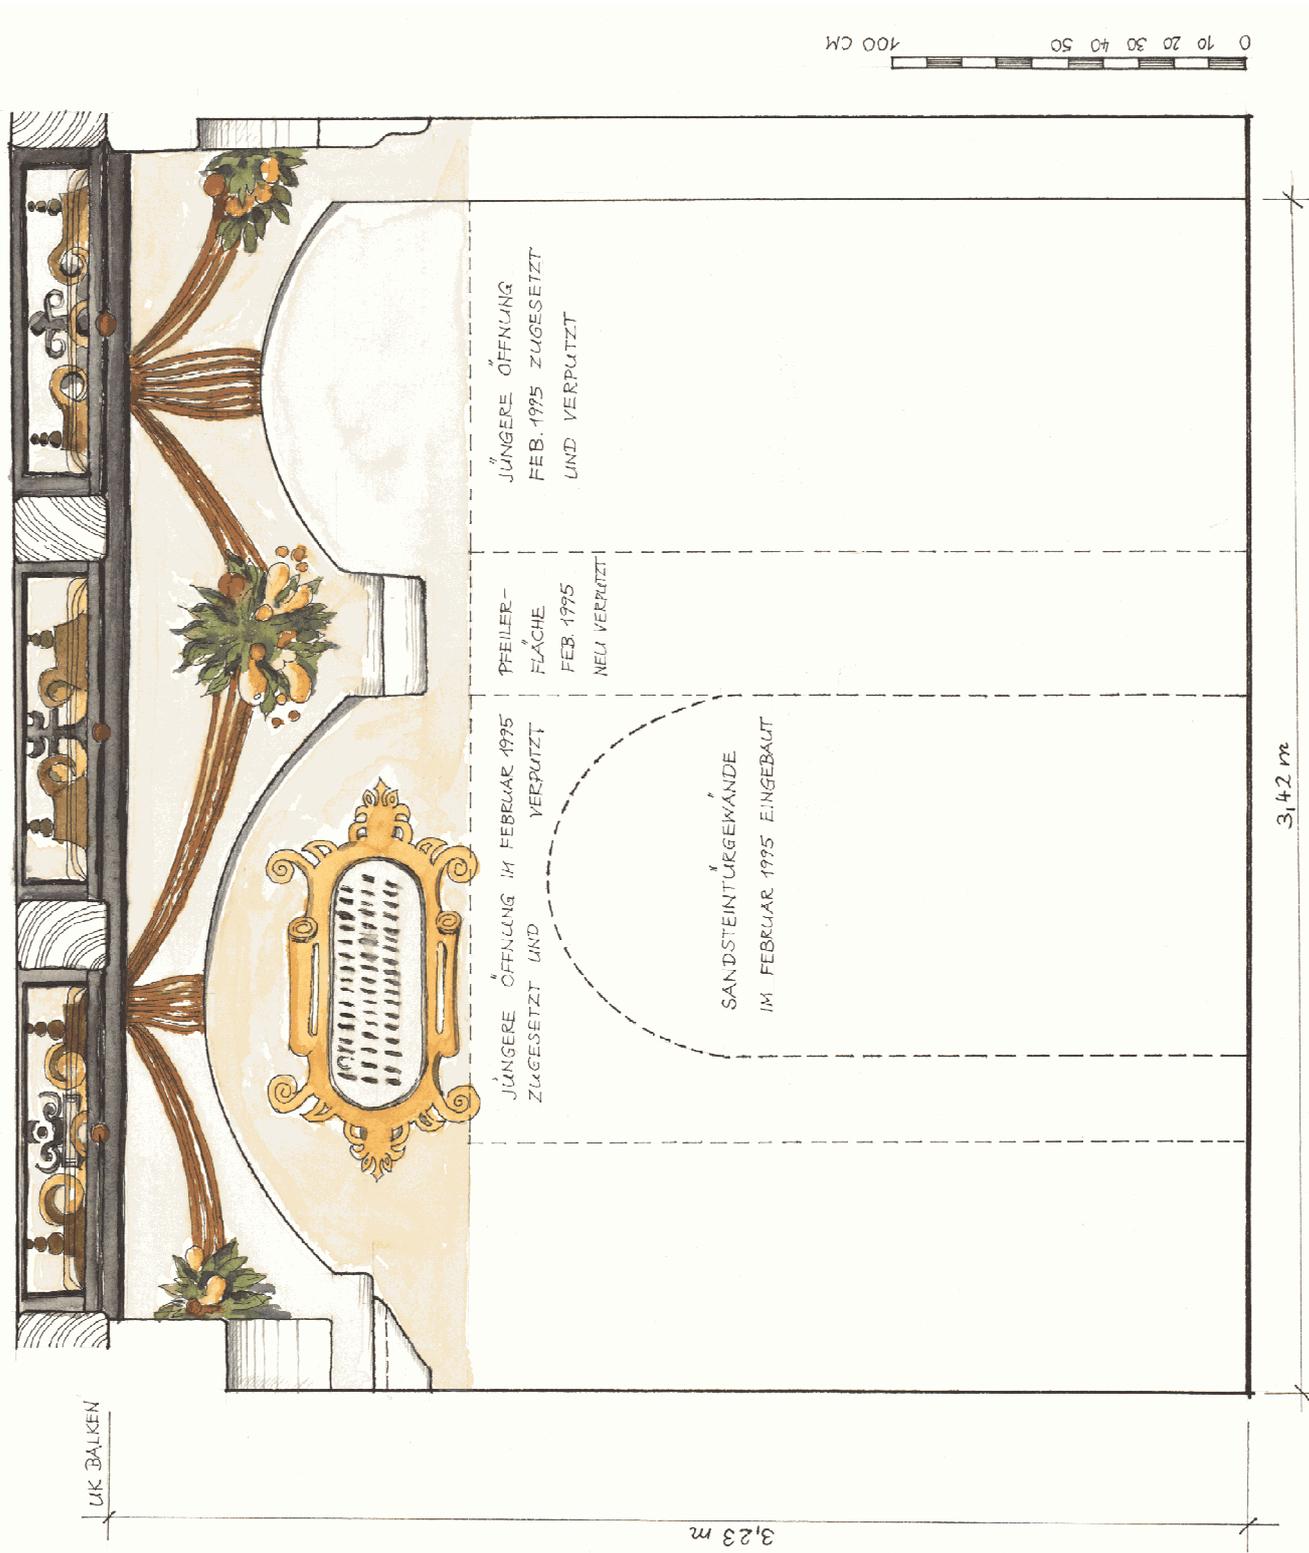
Abb. 257: Webergasse 1: Wandmalerei im Raum 1.4 im 1.OG, zeichn. Rekonstruktion

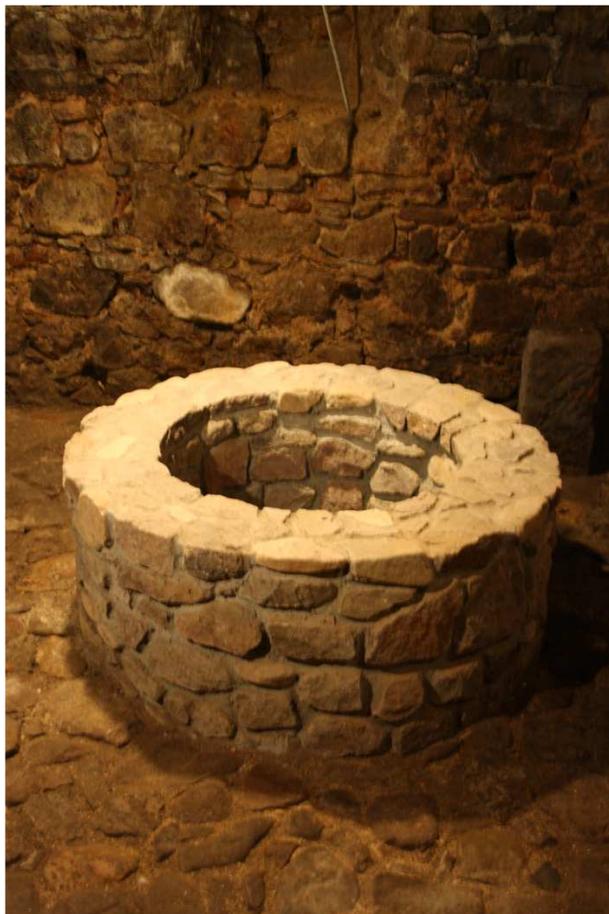
Abb. 262: Webergasse 1, Keller: Brunnen

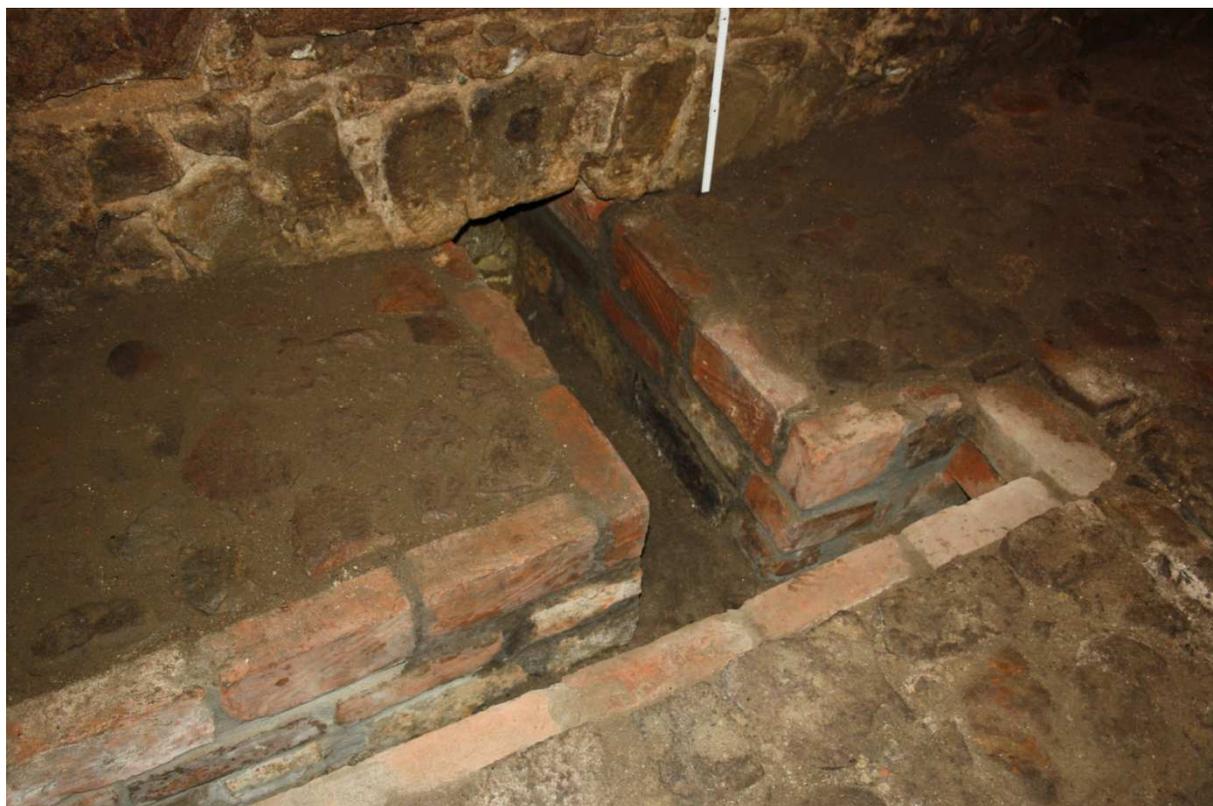
Abb. 263: Webergasse 1, Auslauf des Röhrfahrtwassers im gemauerten Kanal

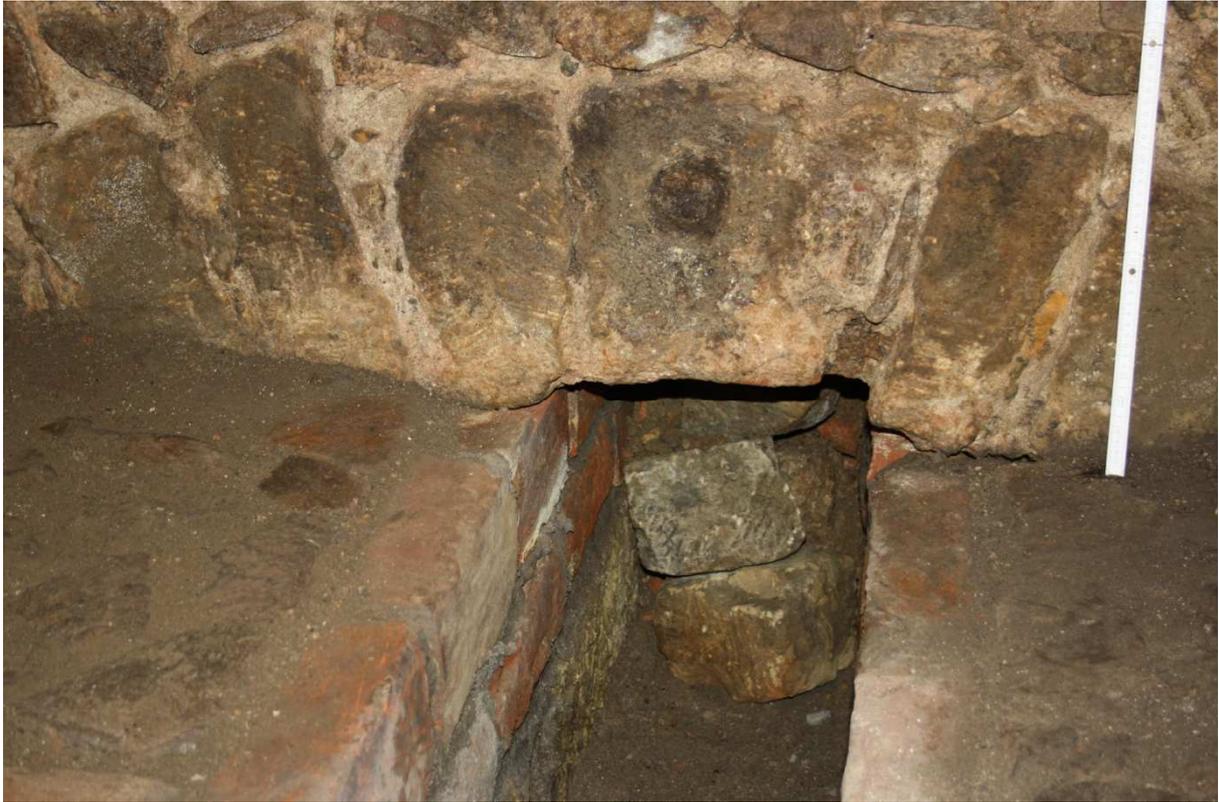
Abb. 264: Webergasse 1: Überwölbter Röhrenwasserauslauf mit Markierungsloch

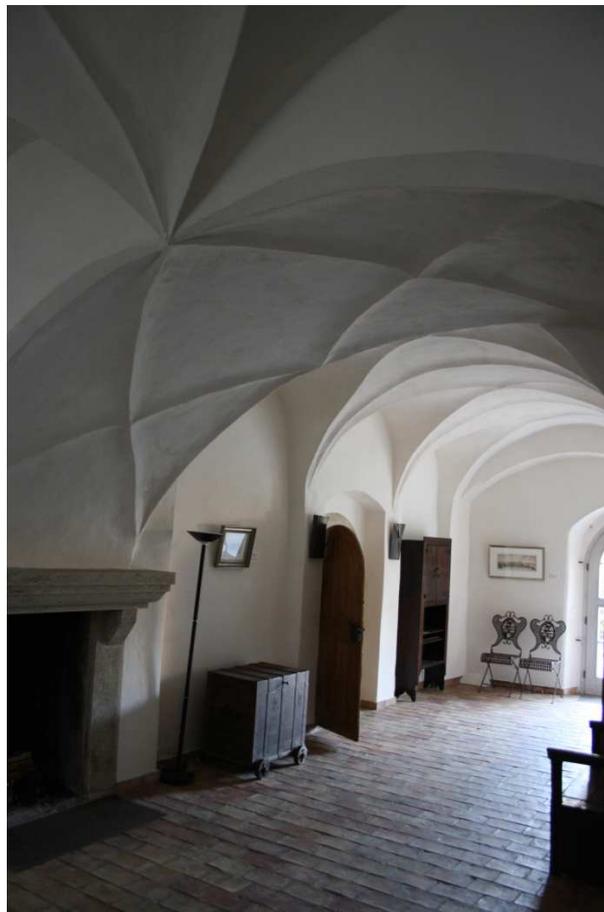
Abb. 265: Webergasse 1, gewölbte Eingangshalle, Blick zum Hofausgang

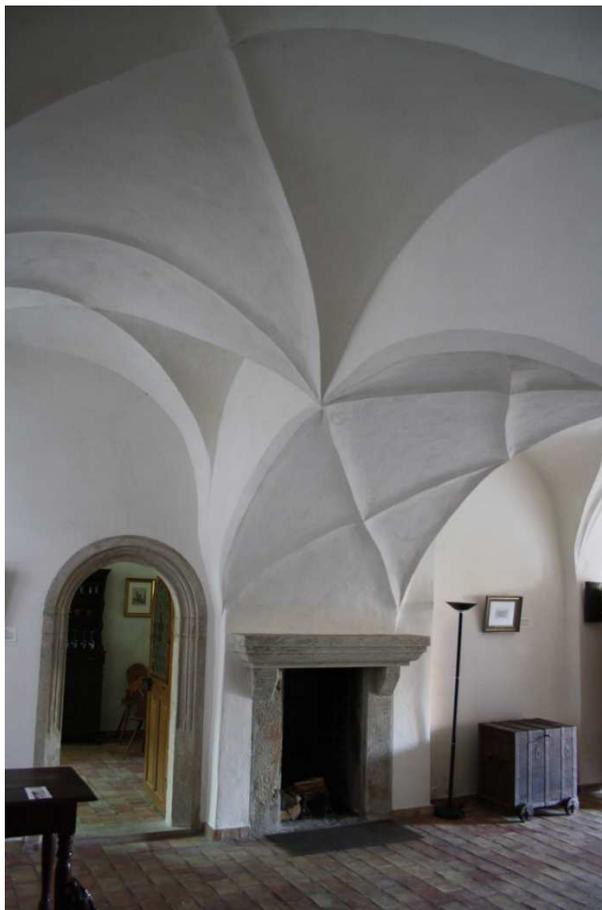
Abb. 266: Webergasse 1, Eingangshalle, Kamin

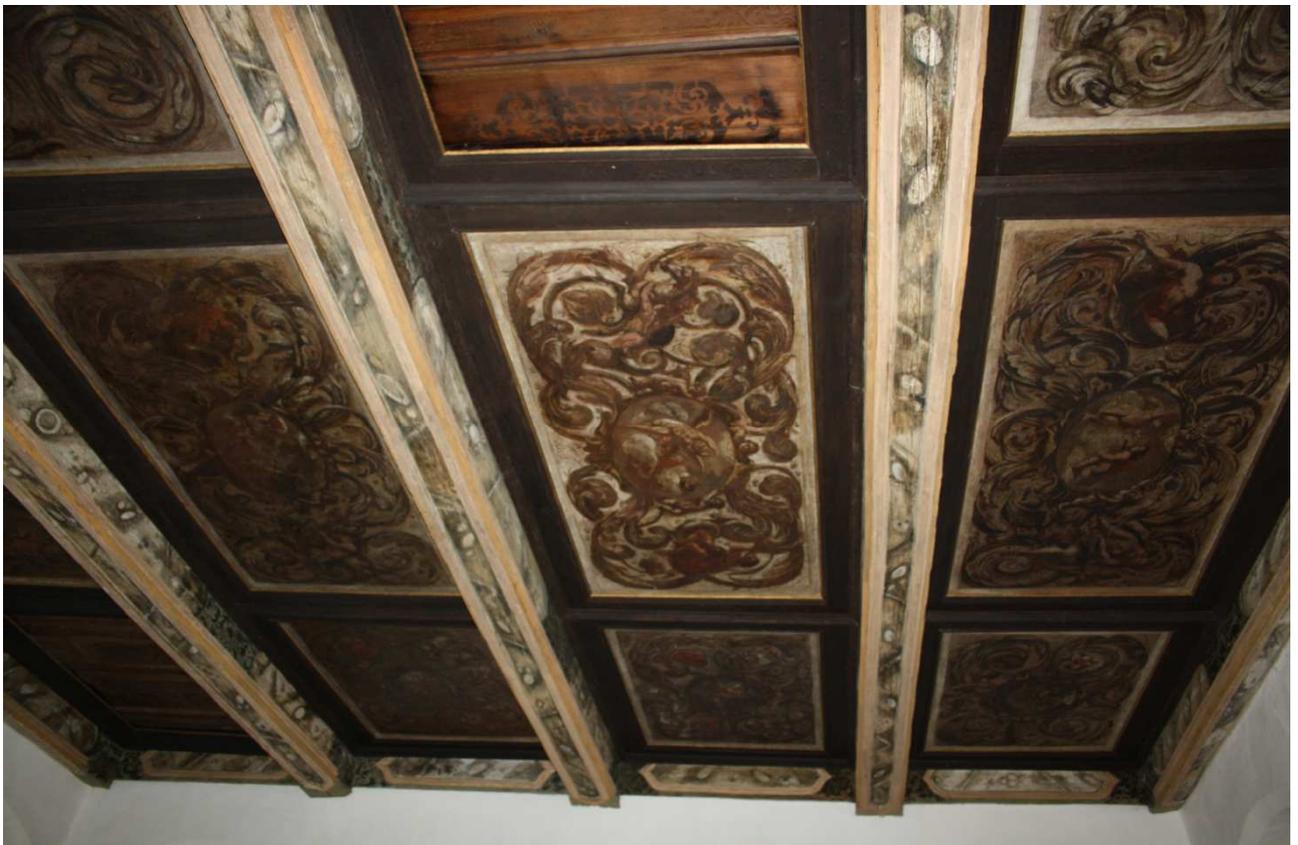
Abb. 271: Webergasse 1, bemalte Leinwanddecke der Saalstube im Erdgeschoss

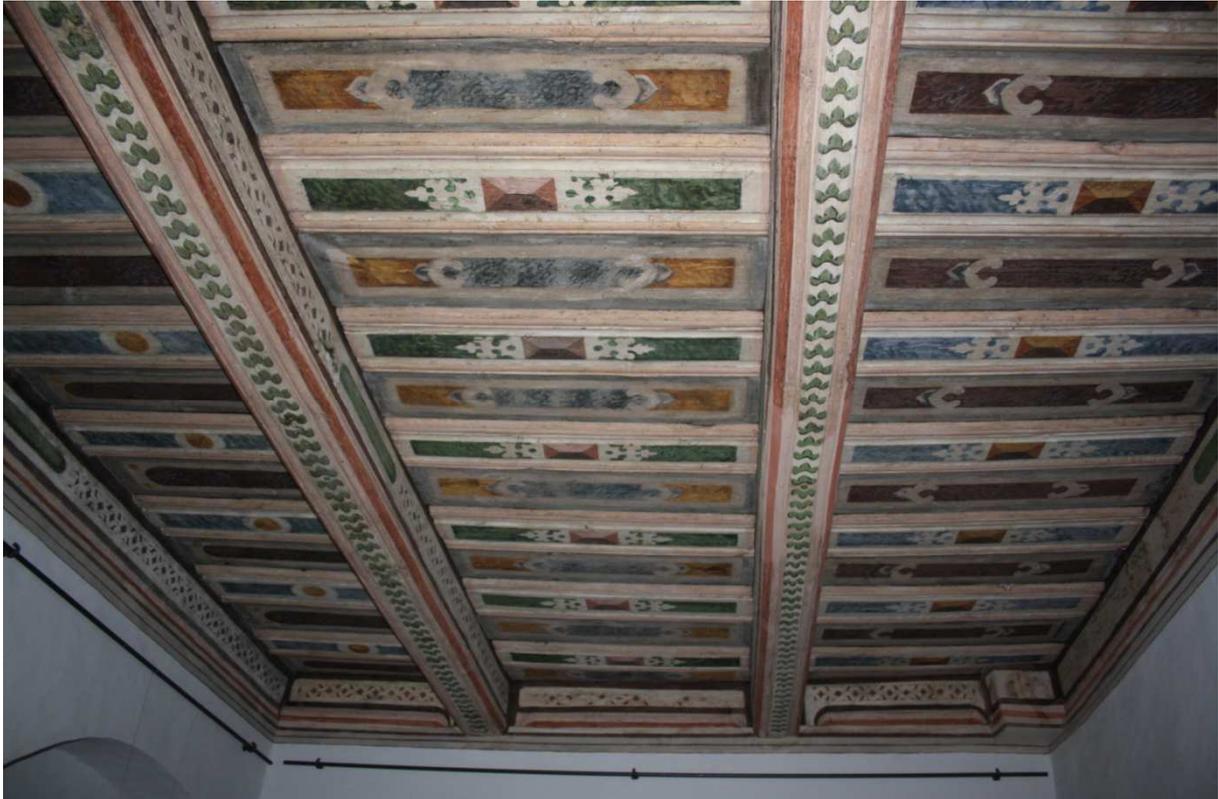
Abb. 278: Webergasse 1, Decke über dem Mittelraum im 1.OG
