Straße und Hausnummer nach dem Stand von 2012	Schlossberg 2, „Löthainer Hof“
Stadtviertel nach Urbarium von 1719	Domfreiheit, am Rand des „Anderen Viertels“ (Schlossberg Richtung Elbe) und des „Ersten Viertels“ (Hohlweg)
Haustyp (nach sozialer Differenzierung)	Domherrenhof, Freihof mit eigener Patrimonialgerichtsbarkeit
Braugerechtigkeit nach Urbar von 1719	Im Sonderrechtskreis (von der Gerichtsbarkeit der Stadt befreit) durfte kein bürgerliches Gewerbe betrieben werden.
Datierung/Chronologie	<p>Der „Löthainer Hof“ ist benannt nach dem Lehnsgut Löthain bei Meißen, welches seit 1407 in den Händen der Herren von Heynitz war (Jobst-Christoph von Römer 1993).</p> <p>1459 wurde die Liegenschaft durch Kurfürst Friedrich II. an die Herren von Taubenheim verkauft (Naumann 2009, 292).</p> <p>Offenbar wird von 1521 bis 1524 ein spätgotischer Domherrenhof unter Verwendung älterer Strukturen errichtet. Bauherr ist Nicolaus von Heynitz, Doktor beider Rechte, Geheimer Rat und Kanzler Herzog Georgs des Bärtigen von 1500 bis 1506, Beisitzer am Reichskammergericht, Sohn des Hans von Heynitz und der Agnes von Schönfeld, aus der Löthainer Hauptlinie stammend, starb 1526 und liegt im Meißner Dom begra

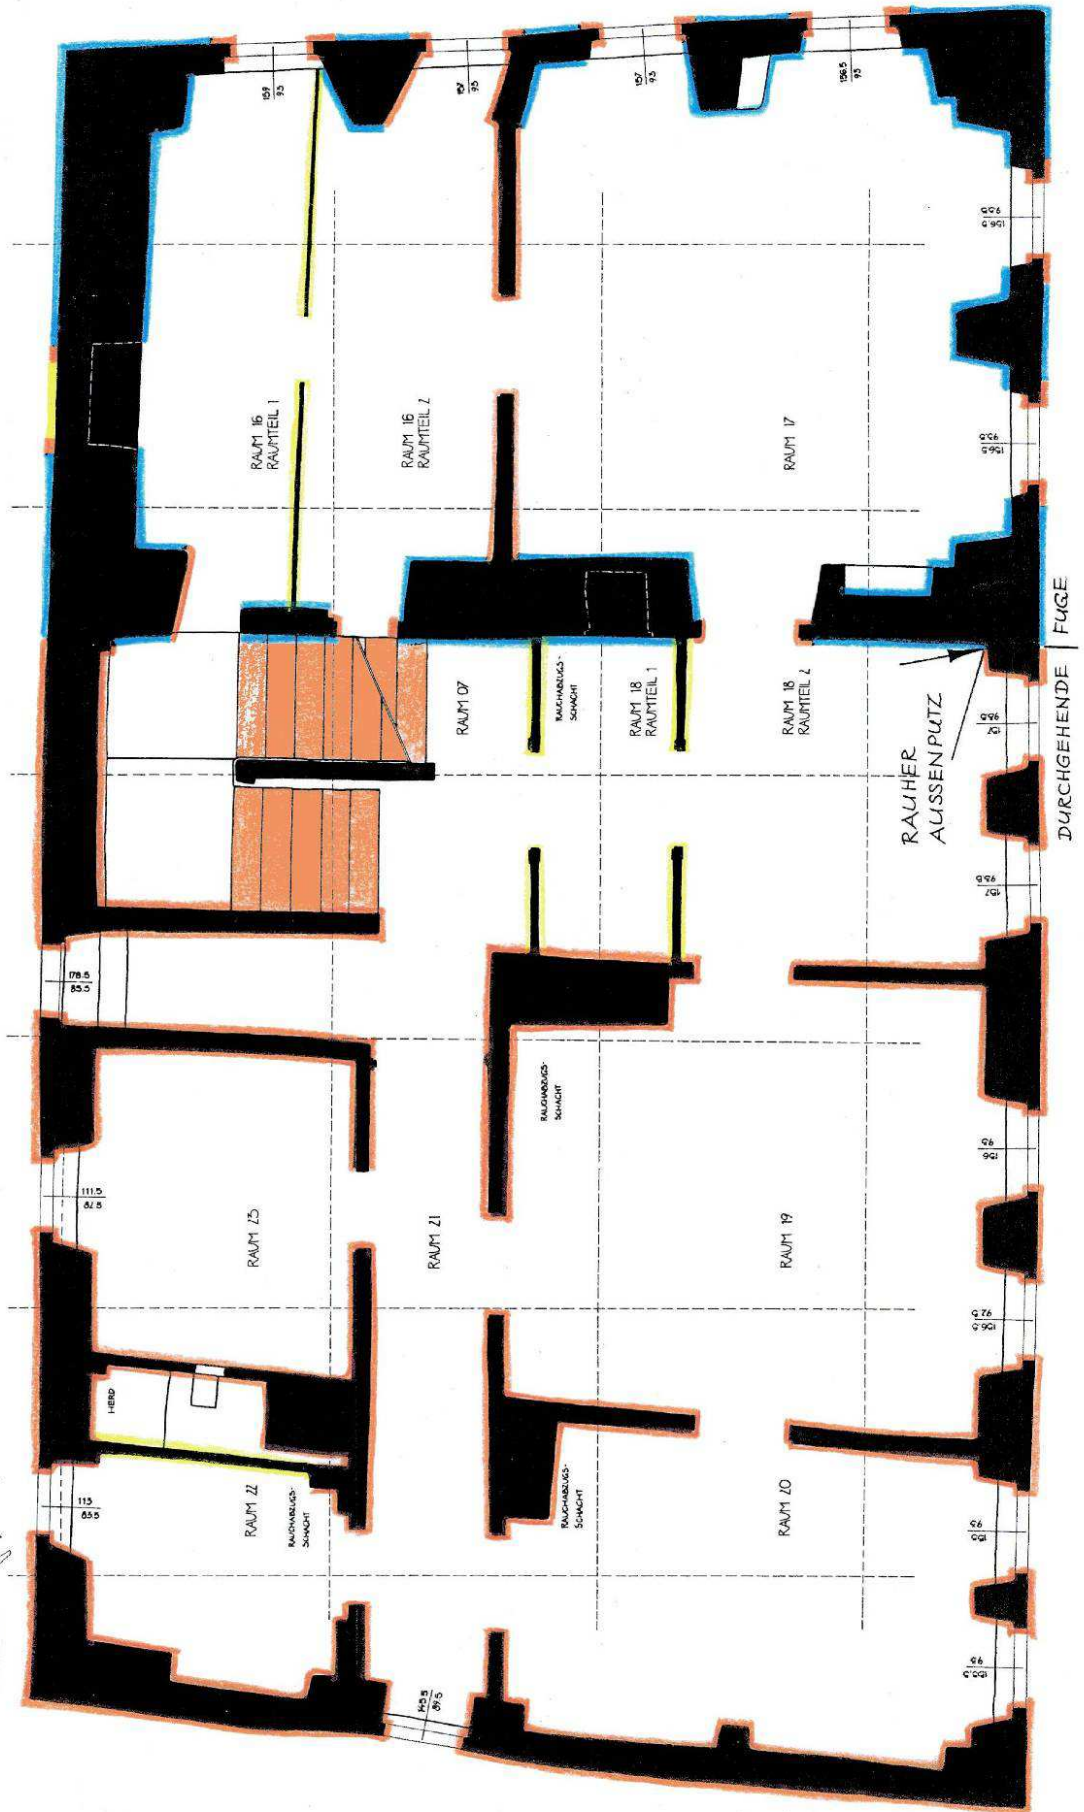
Abb.337: Schlossberg 2, Baualtersplan 2.Obergeschoss

**Schlossberg 2, „Löthainer Hof“ in Meissen
2. Obergeschoss
Farblegende:**

Blau = Spätgotik, 1519 bis 1522
Rot = Spätbarock bis 1740 – 1746
Gelb = 2. Hälfte 19. Jh. - Anf. 20. Jh.

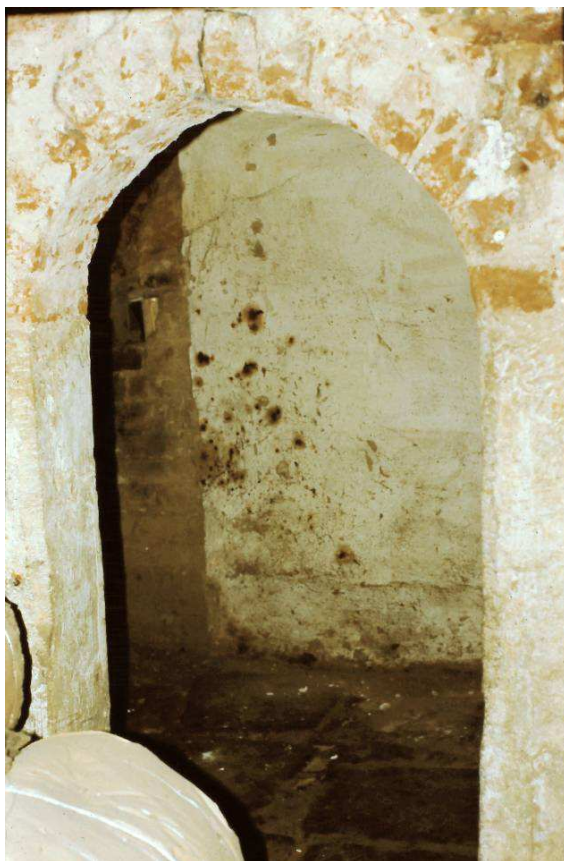
Abb. 375

Foto 1 (Abb. 375): Erdgeschoss: Zur Schwarzküche führt eine Rundbogentür mit Sandstein-Seitenteilen und gemauertem Rundbogen. Die Schwarzküche selbst bestand ursprünglich nur aus einem Raum. Sie wurde erst später durch einen Bogen in Herdraum und Vorraum getrennt und eingewölbt.

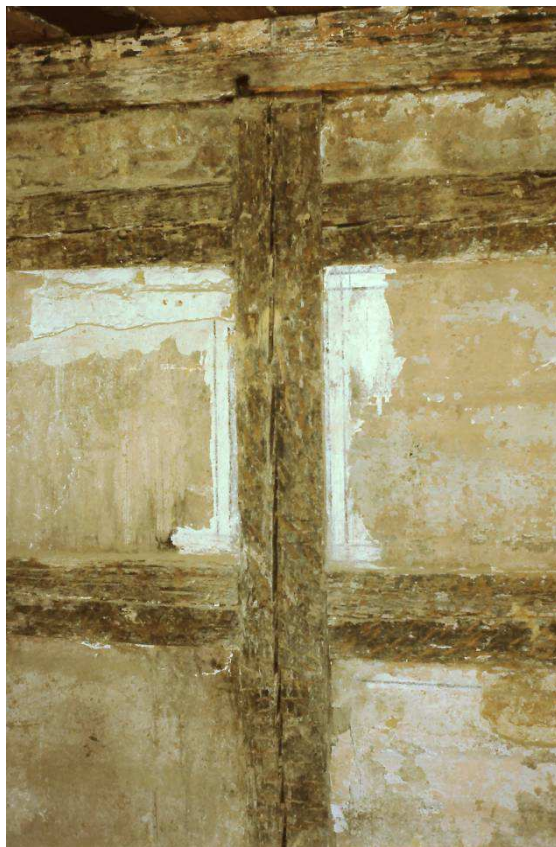
Abb. 376

Foto 2 (Abb. 376): 1.Obergeschoss: Die östliche Giebelwand ist- noch ursprünglich- mit klosterformatigen Ziegeln ausgemauert. Die Gefachflächen sind mit einem feinen dünnen Putz überzogen. Dieser wurde freskalisches mit Weißkalk eingefärbt. Die kräftigen Fachwerkbalken sind mit schwarzer Bisterlasur behandelt. Daneben wurden auf die weißen Gefachflächen schwarze Verbreiterungen und daneben Begleitstriche gezogen. Es ist zu vermuten, dass diese eindrucksvolle geometrische „Schwarz-Weiß-Fassung“ nicht nur innenräumlich, sondern auch auf der Fassade angewendet wurde.

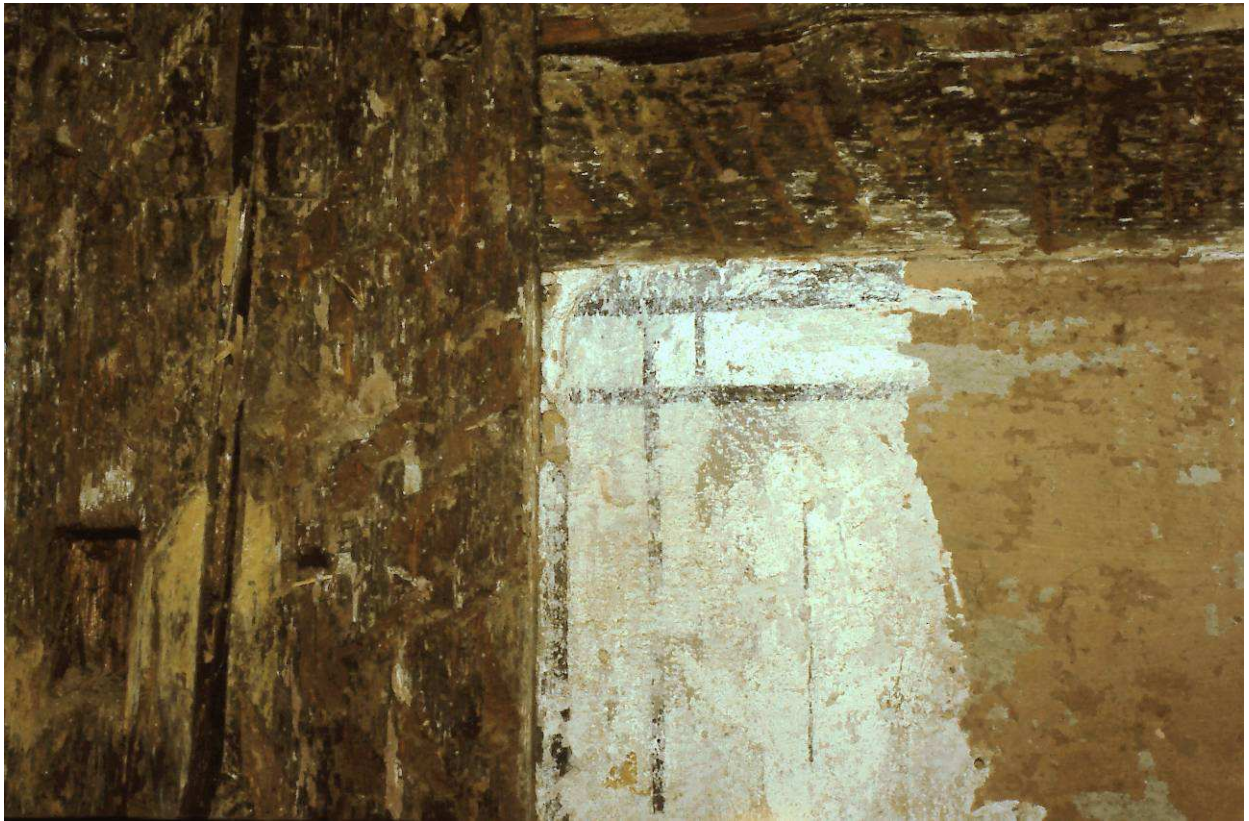
Abb. 377

Foto 3 (Abb. 377): 1.Obergeschoss: Detail der beschriebenen Farbfassung.

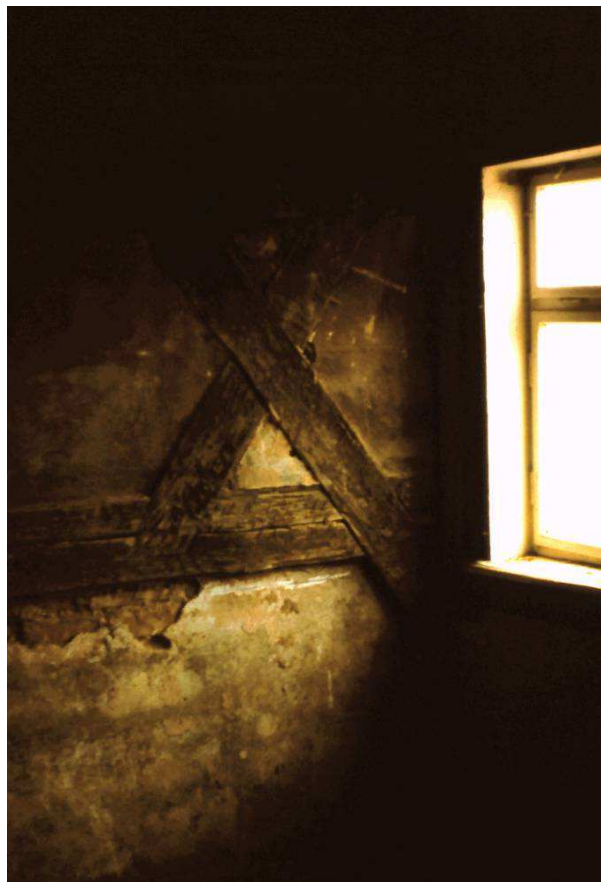
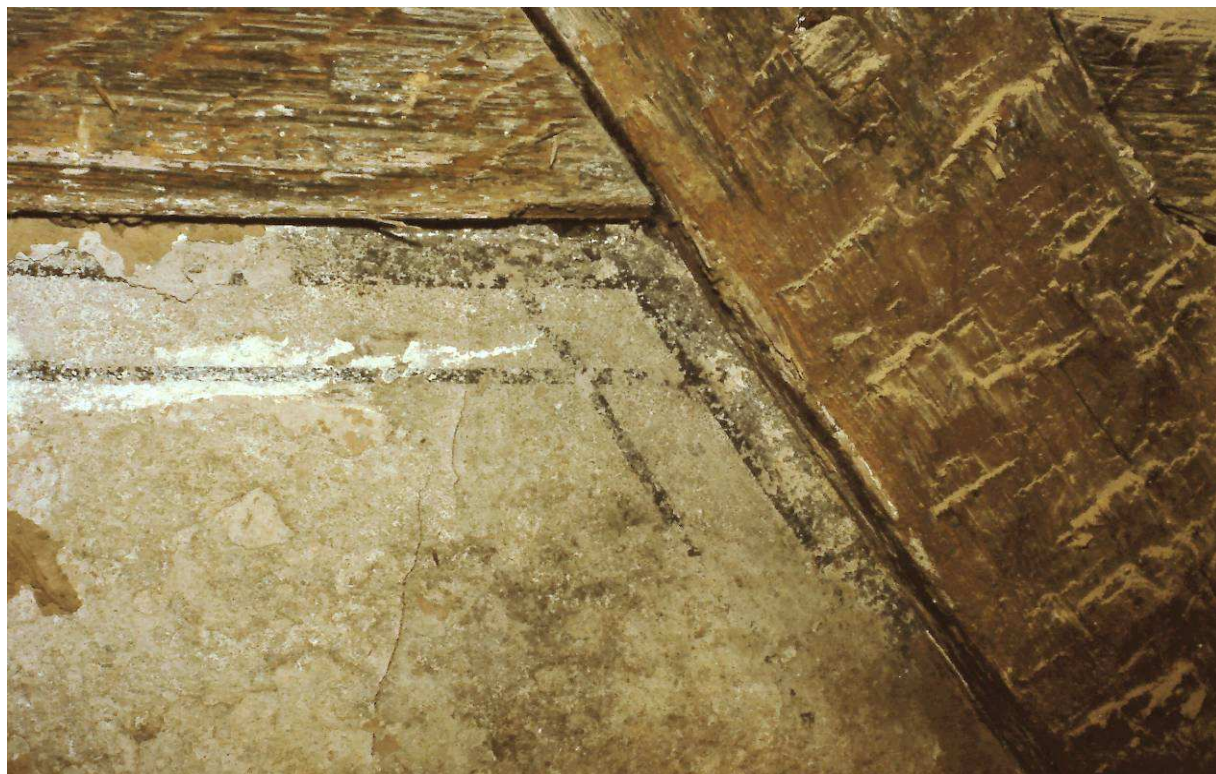
Foto 4 und 5 (Abb. 378, 379): Südostecke der Kammer im 1.Obergeschoß. Da dieser Raum über der Eingangshalle liegt, war er wohl nicht heizbar und wird daher hier als „Kammer“ angesprochen im Gegensatz zu einer heizbaren „Stube“. Die Kammer besitzt auch eine deutlich schlichtere Holzbalkendecke mit einfach gefasten Balken im Gegensatz zur reicheren benachbarten Stube.

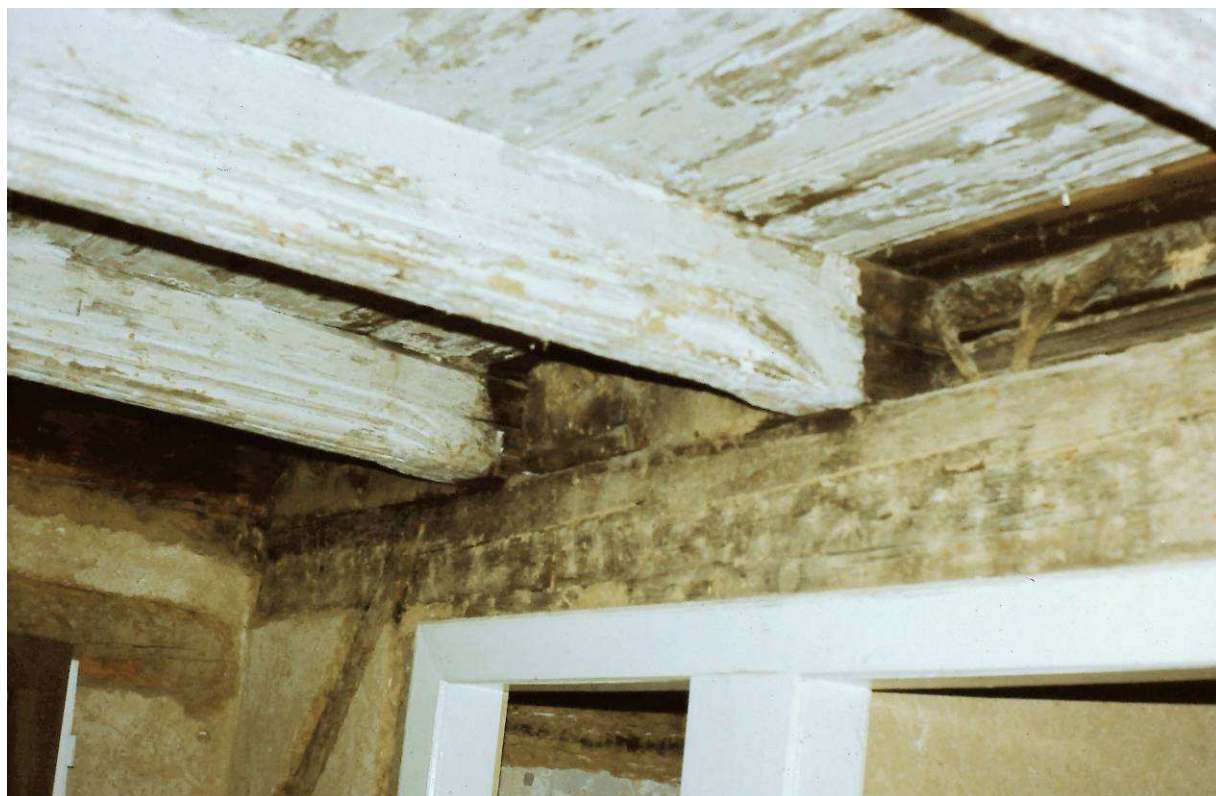
Abb. 380

Foto 6 (Abb.380): Blick auf die Holzbalkendecke der Stube im 1.Obergeschoß. Der Raum grenzte an den Wirtschaftsraum über der Schwarzküche an. Da hier ein Rauchfang gewesen sein muss (Rußspuren an der westlichen Giebelwand), war dieser Raum m. E. schon immer heizbar. Die zunächst holzsichtige Balkendecke, behandelt mit dunkelbrauner Bisterlasur, wurde später vor dem Verschalen gekalkt.

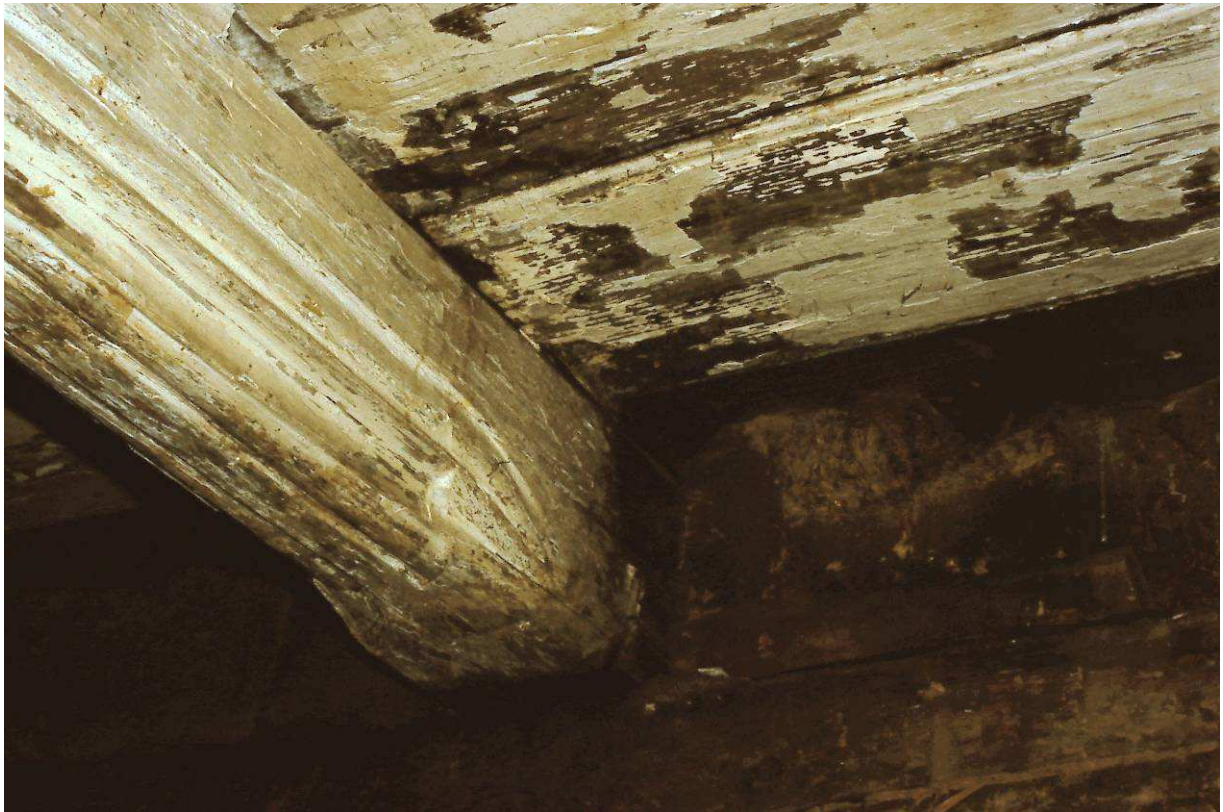
Abb. 381

Foto 7 (Abb. 381): 1.Obergeschoss: Profilierter Balkenkopf. Die für die Renaissance typische Profilierung weist in jene Zeit, die durch dendrochronologische Daten belegbar ist: 1575d.

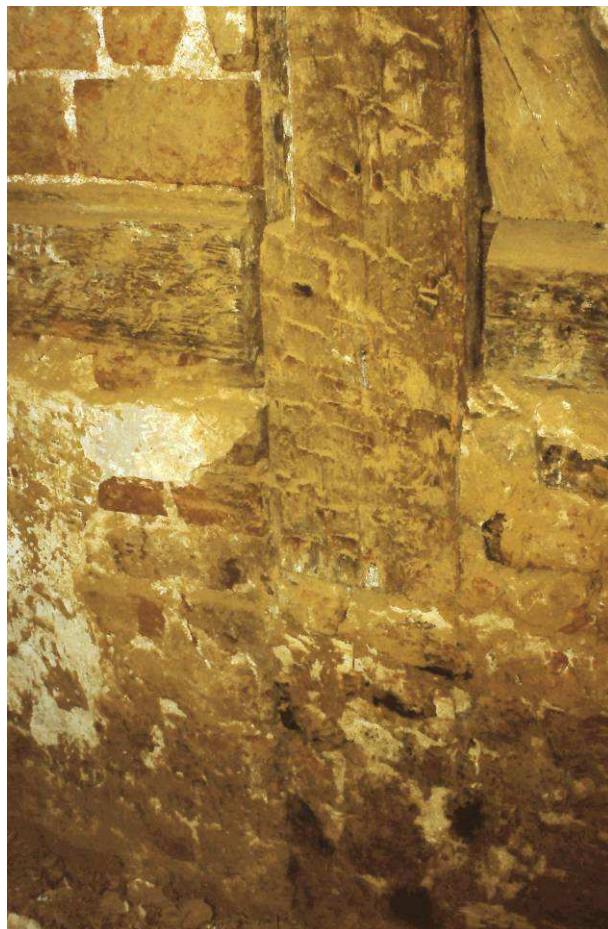
Abb. 382

Foto 8 (Abb. 382): 1.Obergeschoss: An der Westgiebelwand befand sich schon immer der Rauchfang der darunter befindlichen Schwarzküche. Es mag zunächst ein einfacher Kaminmantel wie zum Beispiel ein mit Lehm umkleideter Rutenkamin gewesen sein. Auch der Westgiebel ist mit klosterformatigen Ziegeln ausgemauert, die rußgeschwärzt sind. Nach der Einwölbung der Schwarzküche im späten 17. oder 18.Jahrhundert (?) dürfte hier eine Rauchküche gelegen haben. Dabei wurde vielleicht der verkohlte Fachwerkständer gekappt und untermauert. Ein kleines Fenster diente vielleicht zunächst als Rauchabzug?

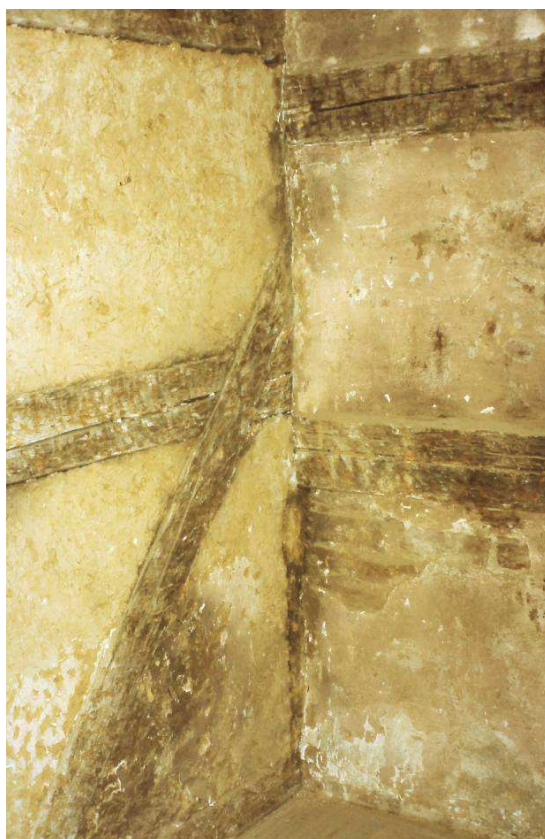
Abb. 384

Foto 10 (Abb. 384): Das 1.Obergeschoß war zunächst nur von außen über den Hof und den Laubengang mit Außentreppe zugänglich. Die Treppe ins 2.Obergeschoß war dagegen schon immer eine steile Innentreppe, bestehend aus Holzblockstufen, die auf Balken aufgedübelt sind. Blick in die Ecke des Treppenantrittes.

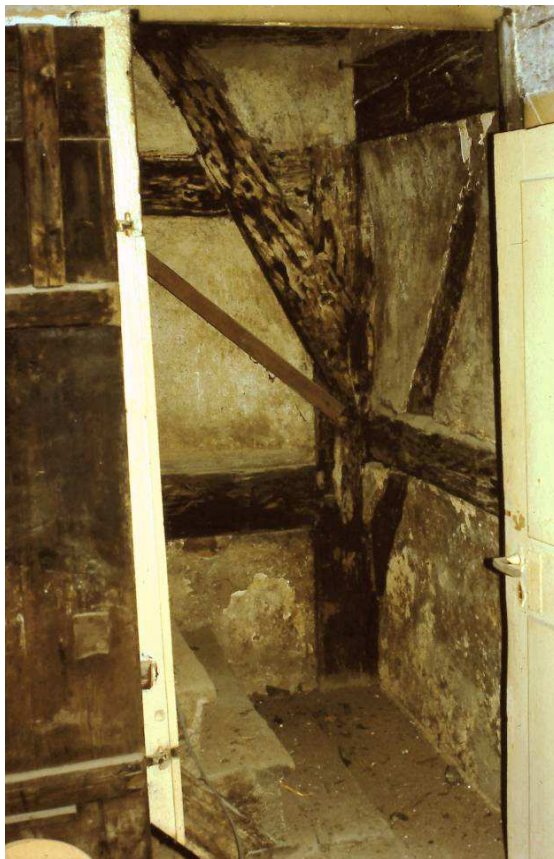
Abb. 385

Foto 11 (Abb. 385): 2.Obergeschoss:Auch die Treppe in den Dachraum ist noch ursprünglich erhalten als Holzblockstufentreppe.

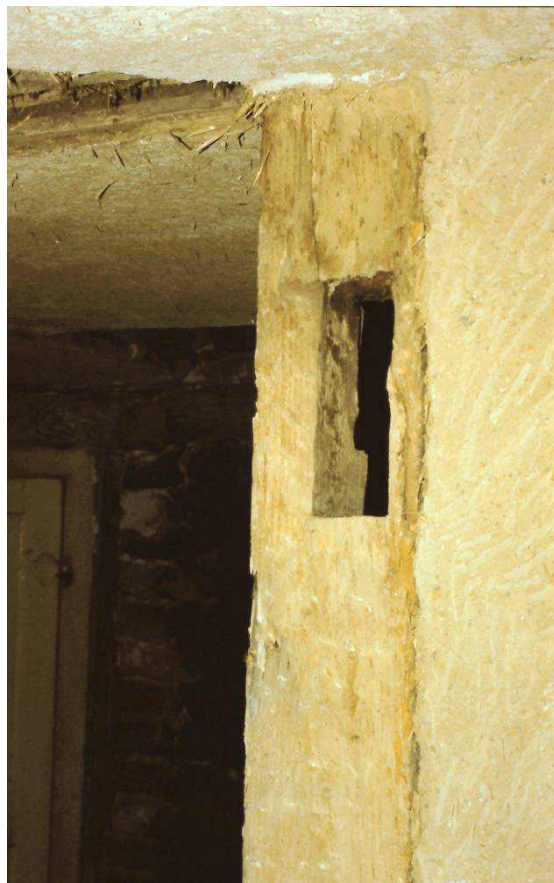
Abb. 386

Foto 12 (Abb. 386): 2.Obergeschoss: Der Grundriss bestand zunächst aus vier nahezu quadratischen Räumen mit in der Mitte sich kreuzender Längs- und Querwand. Die hofseitige Querwand wurde später teilweise beseitigt. Der Mittelständer blieb jedoch stehen und zeigt noch ein Balkenloch als Rest der ursprünglichen Bundwand.

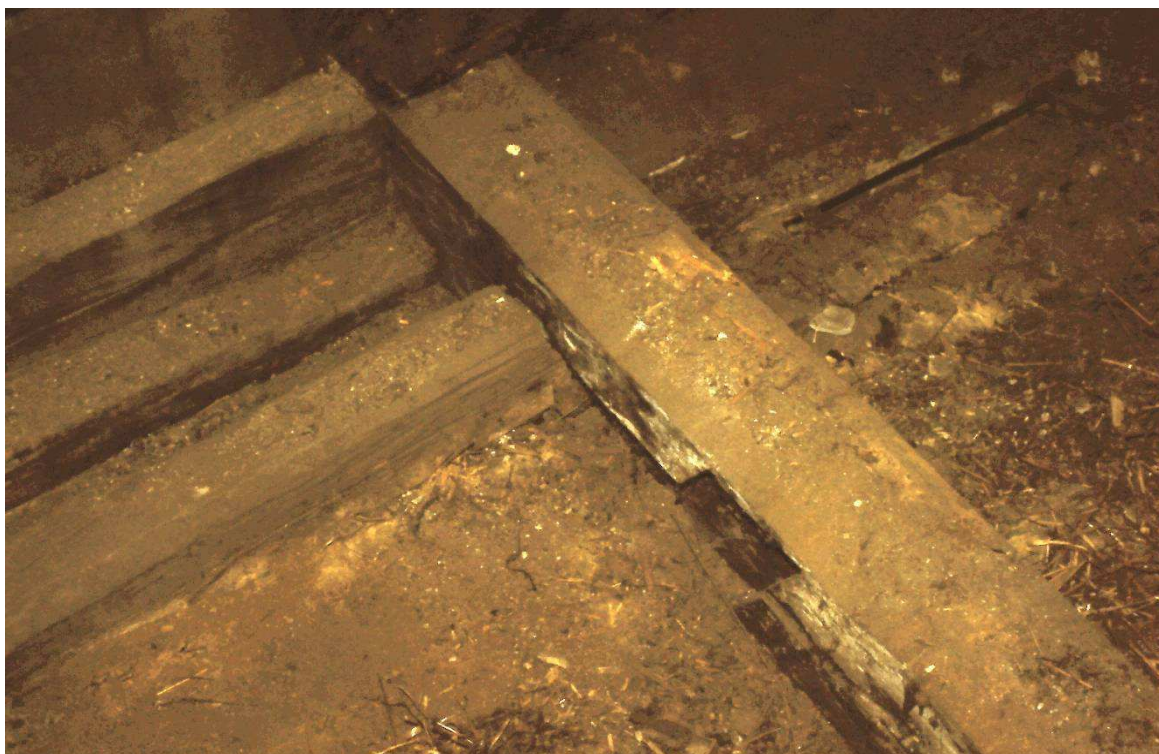
Abb. 388

Foto 14 (Abb. 388): Dachraum: Spuren der entfernten ursprünglichen Querwand- siehe Foto 12- findet man auch an der Dachbalkendecke: Blattsasse einer Bundwandstrebe, Blick von oben.

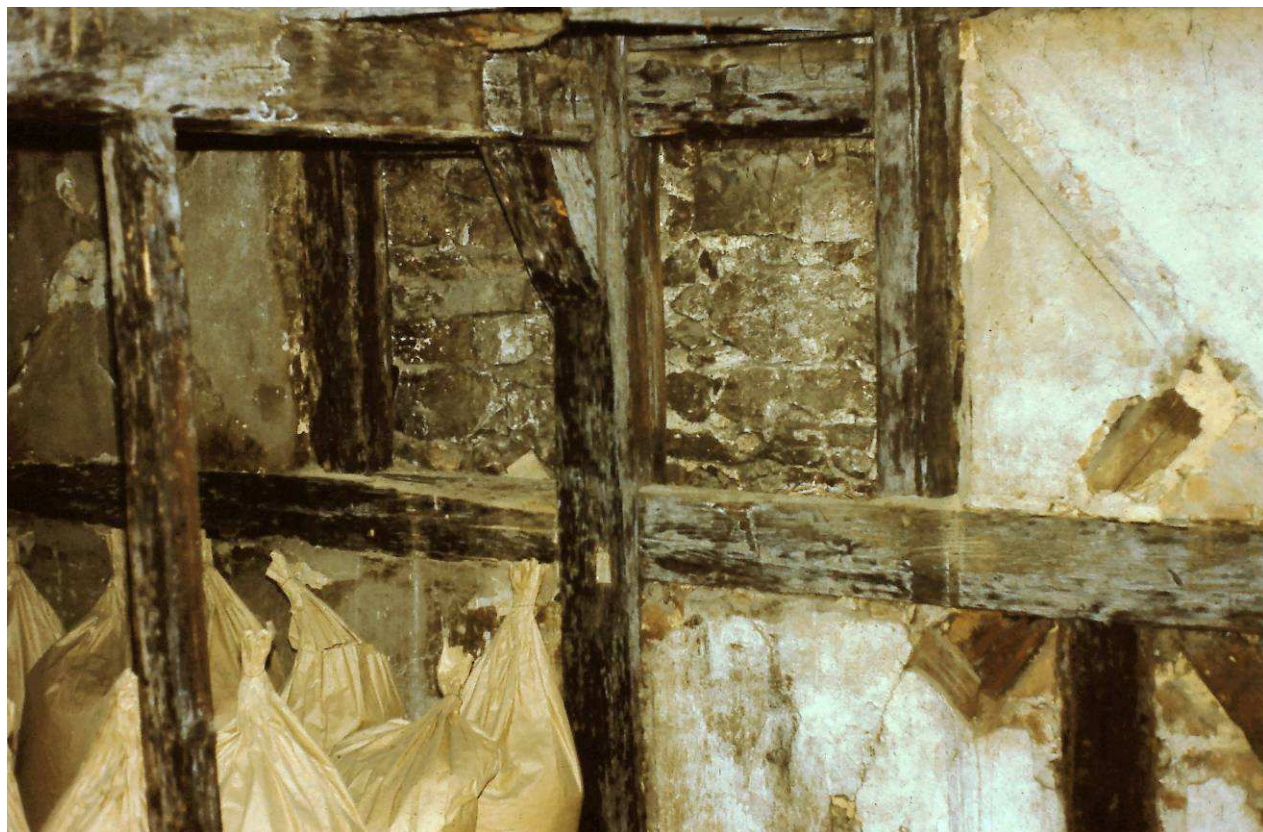
Foto 15 und 17 (Abb. 389, 390): Dachraum: Der Westgiebel besaß ein gekuppeltes Fenster zwischen Andreaskreuzen in der Mitte der unteren Dachebene.
