## Freie Häuser

Straße und Hausnummer nach dem Stand von 2012	<b>An der Frauenkirche 9</b>
Stadtviertel nach Urbarium von 1719	Erstes Viertel
Haustyp (nach sozialer Differenzierung)	Wohnhaus des niederen Klerus, Altaristenhaus (?)
Braugerechtigkeit nach Urbar von 1719	Nicht brauberechtigt. Das Gebäude ist erst seit 1879 im Urbar der Stadt Meißen erfasst- ein untrügliches Zeichen dafür, dass es ursprünglich im Jurisdiktionsbereich der „Freiheit“ lag.
Datierung/Chronologie	<p>Massives Erdgeschoss mit Spitzbogenportal und 1. Obergeschoß mit Blockstube um 1508d .          Letzter katholischer Geistlicher (Altarist) war Nikolaus von Kommerstadt, der es 1540 der Stadt Meißen als Wohnhaus für evangelische Diakone überließ.          Hochbauliche Erweiterung zum Hang, Aufstockung und neue Dachkonstruktion wohl vor 16(2)1i.          Erst seit der zweiten Hälfte des 19. Jahrhunderts Handwerkerhaus.          1982 bis 1984 weitgehender Abbruch des Gebäudes nach Bergung wichtiger Einbauteile wie Blockstube , Gewände usw. Wiederaufbau in Anlehnung an den verlorenen Bestand 1987 bis 1991 durch den Restaurator H. Landmann als Eigenheim.</p>

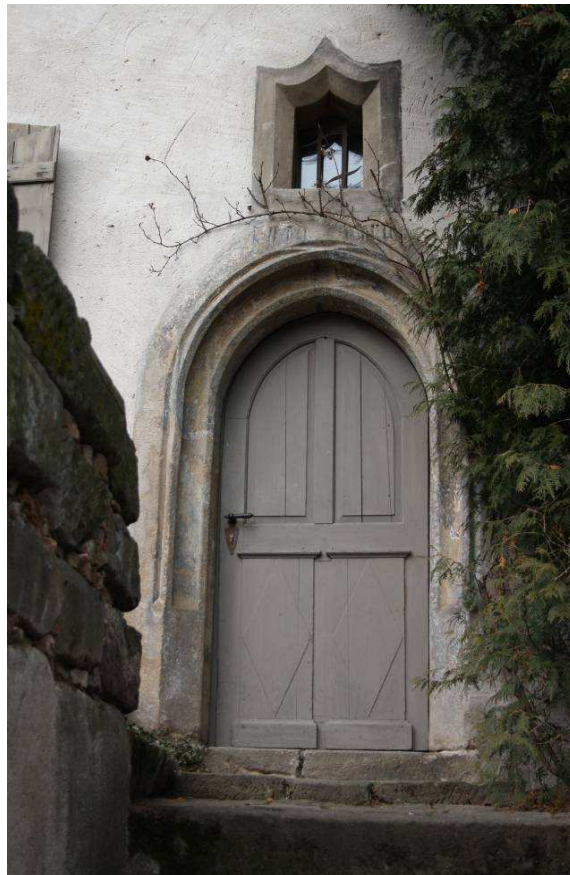
Abb. 302: An der Frauenkirche 9, spätgot. Portal

Wichtige sichtbare Baudetails und bauarchäologische Befunde	<p>Spätgotisches Sandsteintürgewände, ursprünglich farbig gefasst, spitzbogig mit im Scheitel überkreuzten Profilen und Inschrift „INRI *MARIA“.          Flur Erdgeschoß: rechterhand tiefe Wandnische mit aufgemaltem Monogramm „GA“ oder „CA“, undatiert.          Im hinteren Bereich des Erdgeschosses zum Berg spätgotisches Spitzbogengewölbe, Bruchstein mit Abdrücken der Brettschalung.          Im Gewölbe Brunnenloch Durchmesser 75 cm, ca. 1,2 m tief.          Im ersten Obergeschoß größere erhaltene Partien der Blockwand einer Bohlenstube, dendrodatiert um 1508. Konstruktion aus Halbstämmen, an</p>

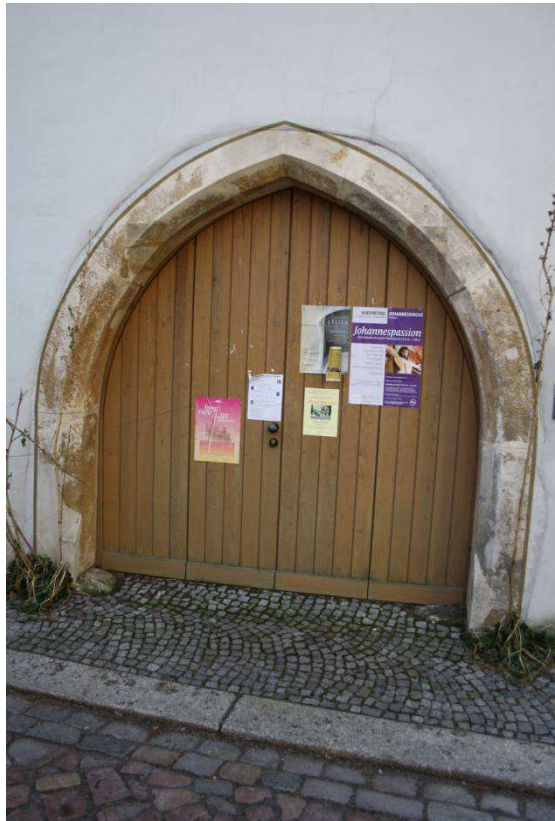
Abb.313: Freiheit 4, Torgewände

<p>Wichtige sichtbare Baudetails und bauarchäologische Befunde</p>	<p>Freigelegtes Spitzbogentor und ein mit Hohlkehlen profiliertes, wohl sekundär versetztes spitzbogiges Türgewände in der Gartenmauer zu den roten Stufen (barocke Türschwelle).      Fachwerkfassaden im Obergeschoß mit ursprünglicher Auskragung. Das Dachwerk scheint in seiner Schlichtheit aus dem späten 16. Jahrhundert zu stammen, wirkt aber durch seine Holzquerschnitte und Qualität dürrtig. Gestaltete Holzbalkendecken über Erdgeschoß.</p>
<p>Restauratorische Farbbefunde-      ursprüngliche Farbigekeit und Fassungen bis einschl. 17. Jh.</p>	<p>Holzbalkendecke über der Stube im Erdgeschoß: Einfach und kräftig gefaste Balken mit abgesetztem geschwungenen Spitzauslauf und Kriecher- Decker- Brettern, parallel zum Giebel spannend, jünger bemalt (erst späteres 17.Jh.?) mit floralen freien Motiven rot und blau-grünlich, Engelsköpfe.      Dieselbe Holzbalkendecke spannt über eine ursprüngliche Bohlenwand, von der sich nur noch der obere Unterzug mit einer deutlichen Nut erhalten hat (Christl, S. 156). Später wurde die Bohlenwand durch eine heute noch existierende Fachwerkwand ersetzt. Die Decke im abgetrennten schmalen Raum ist in dunklen Brauntönen mit floralen Arabesken und stilisierten Blüten schabloniert bemalt. Die schmalen umrahmten Felder entsprechen dabei den Brettern. Die Balken sind ebenfalls gefasst.</p>

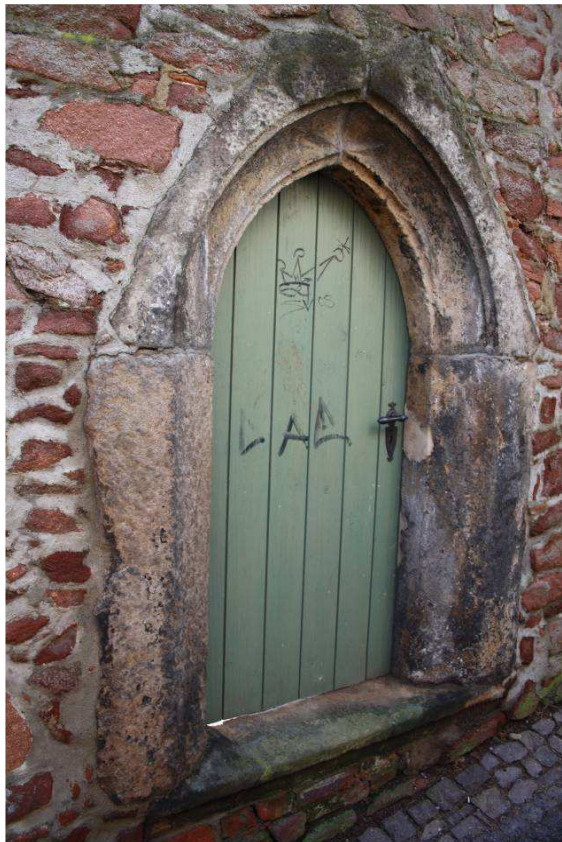
Abb. 314: Freiheit 4, spätgot. Türgewände, sekundär

Datierungsgrundlagen	<p>Stilkritische Betrachtung des sekundär in die Gartenmauer umgesetzten Spitzbogengewändes aus Sandstein, das laut C.Gurlitt „im Stil der Zeit um 1480“ zu sehen ist. Der erst 1999 wieder freigelegte Torbogen in der Nordwestfassade zur Freiheit kann m. E. älter sein und weist dann eher ins 14.Jahrhundert.</p> <p>Urkundliche Erwähnungen Hauptstaatsarchiv, Rep.XXIII. Prokuratoramtsakten Nr. 12 u.15, Loc. 32539- siehe Loose 1894, S. 146.</p> <p>„Dachgeschoß, 8. Deckenbalken von West“, Probe C 15843 Tanne, Fälldatum 1530 (Waldkante. Gutachten vom 9.02.1998 von Herrn Dr. Heußner, Deutsches Archäologisches Institut, Eurasienabteilung.</p> <p>Proben C 19984 und 19985 mit Fälldatum 1595( Waldkante) und nach 1577 , Gutachten vom 29.04.99, Herr Dr. Heußner, DAI , die Proben sind in den Unterlagen des Denkmalamtes Meißen nicht mehr genau den Entnahmestellen zuzuordnen, stammen aber wohl aus dem Dachwerk.</p>

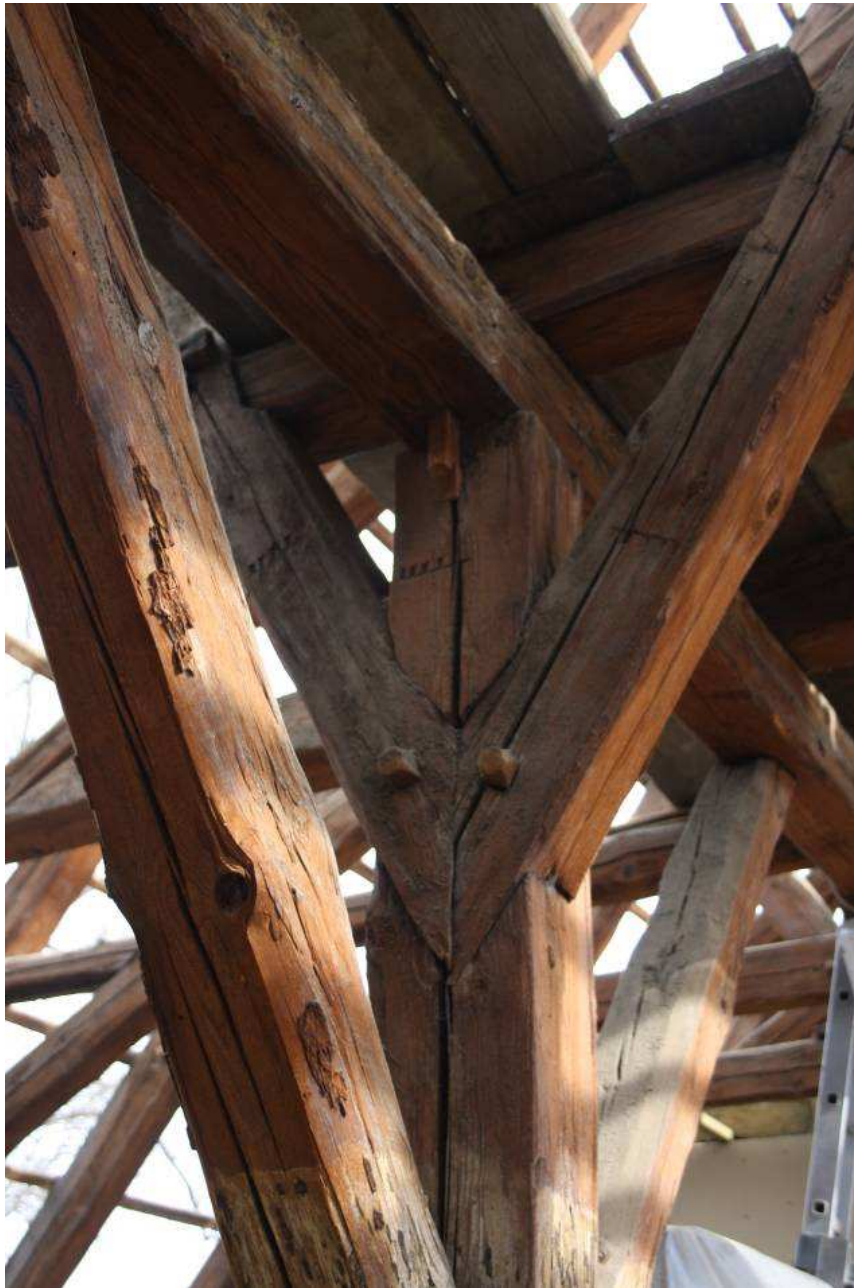
Abb. 322: Freiheit 12, Detail des gotischen Dachwerkes: Stuhlsäule in Binderebene

<p>Der Unterzug muss auf einer Holzstütze mit Sattelhölzern geruht haben. Der rückwärtige Teil des Hauses liegt höher wegen des älteren darunter liegenden Kellers und wird von einer repräsentativen Hofstube, zu dem ein reich profiliertes spätgotisches Spitzbogenportal führt, und der schwarzen Küche gebildet.</p> <p><b>1.Obergeschoß:</b> Massives Außenmauerwerk mit teilweise reich gegliederten Fenstergewänden mit Sandstein-Kreuzstöcken. Innere Raumgliederung mit Fachwerktrennwänden. Zwei repräsentative Wohnräume am Ostgiebel. Tragende Fachwerk-Mittellängswand, die die Holzbalkendecke mittig abstützt. Am Westgiebel dienende Räume: Zugangsbereich zum Stadtmauerwehrgang (Wachstube?), nördlich der Mittellängswand Rauchkammer mit Rauchabzug über Fensterbogen und Zugang zur Abortanlage.</p> <p><b>Gut erhaltenes spätgotisches Dachwerk:</b> „Orchideenbünde“ in den Binderebenen, „Scheren“ in den Leergespärren, konsequente Trennung von oberster Deckenbalken- und Dachbalkenebene. Während in den Binderebenen Dachbalken als Zugglieder über den darunter liegenden Deckenbalken eine zweite Ebene bildeten, sind die Sparrenfüße der Leergespärre in Stichbalken eingezapft, die in Wechselbalken enden, welche quer zwischen die Dachbalken der Binder eingefügt waren. Die Dachbalken der Binderebenen sind später herausgesägt worden, weshalb dem Dach nun die Zugverankerung fehlt. Die beiden Giebel des ursprünglichen Satteldaches wurden im 19.Jahrhundert als Krüppelwalm verstümmelt, der straßenseitige Fachwerkgiebel dabei durch einen massive Wand unterhalb des Walmes ersetzt. Dendrochronologische Datierung 1457d.</p>
