Vornehme Bürgerhäuser

Bauarchäologische Untersuchungen im Gebäude Görnische Gasse 4- Erläuterungen zur Fotodokumentation

Die Fotodokumentation wurde am 22.02.2012 angefertigt.

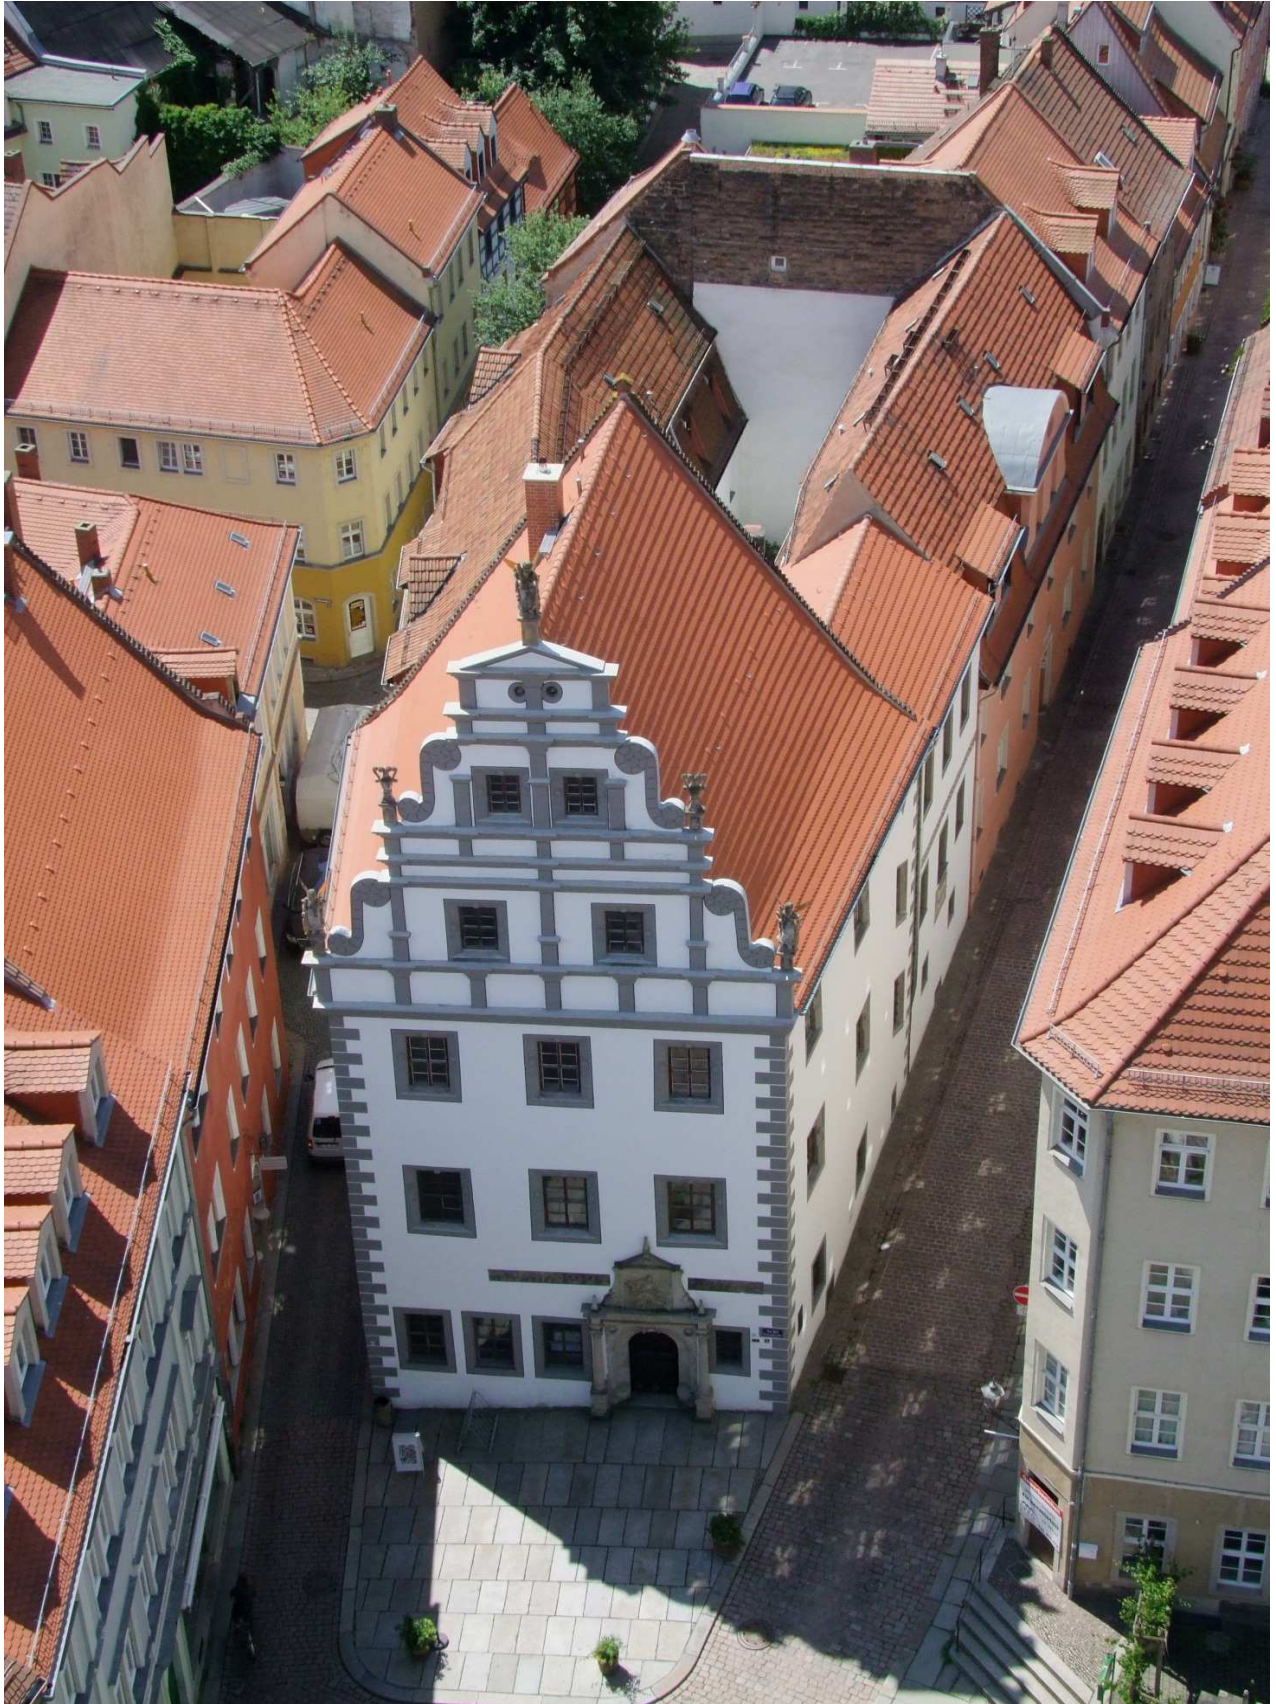
Abb. 118: An der Frauenkirche 3, Giebelansicht vom Frauenkirchturm

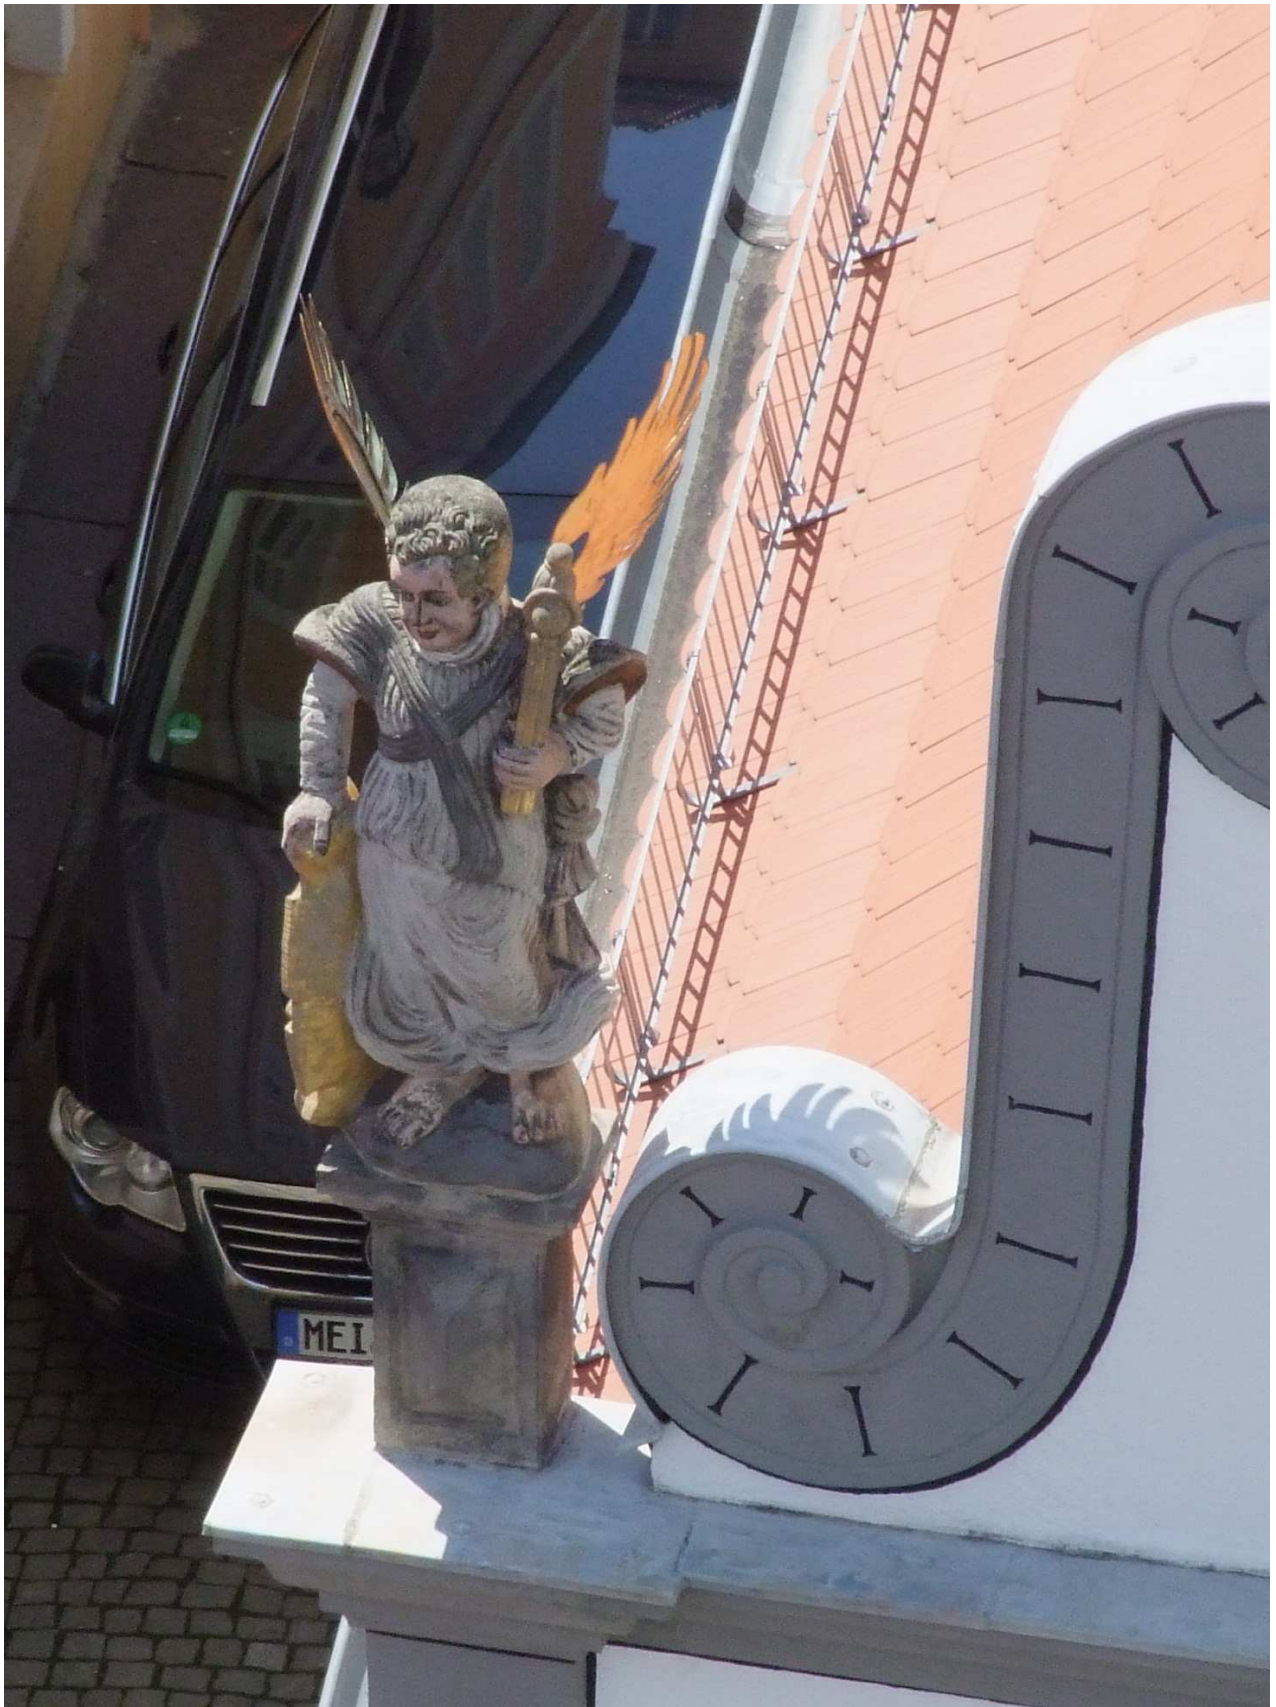
Abb. 119: An der Frauenkirche 3, Renaissance-Volutengiebel, Engelsfigur

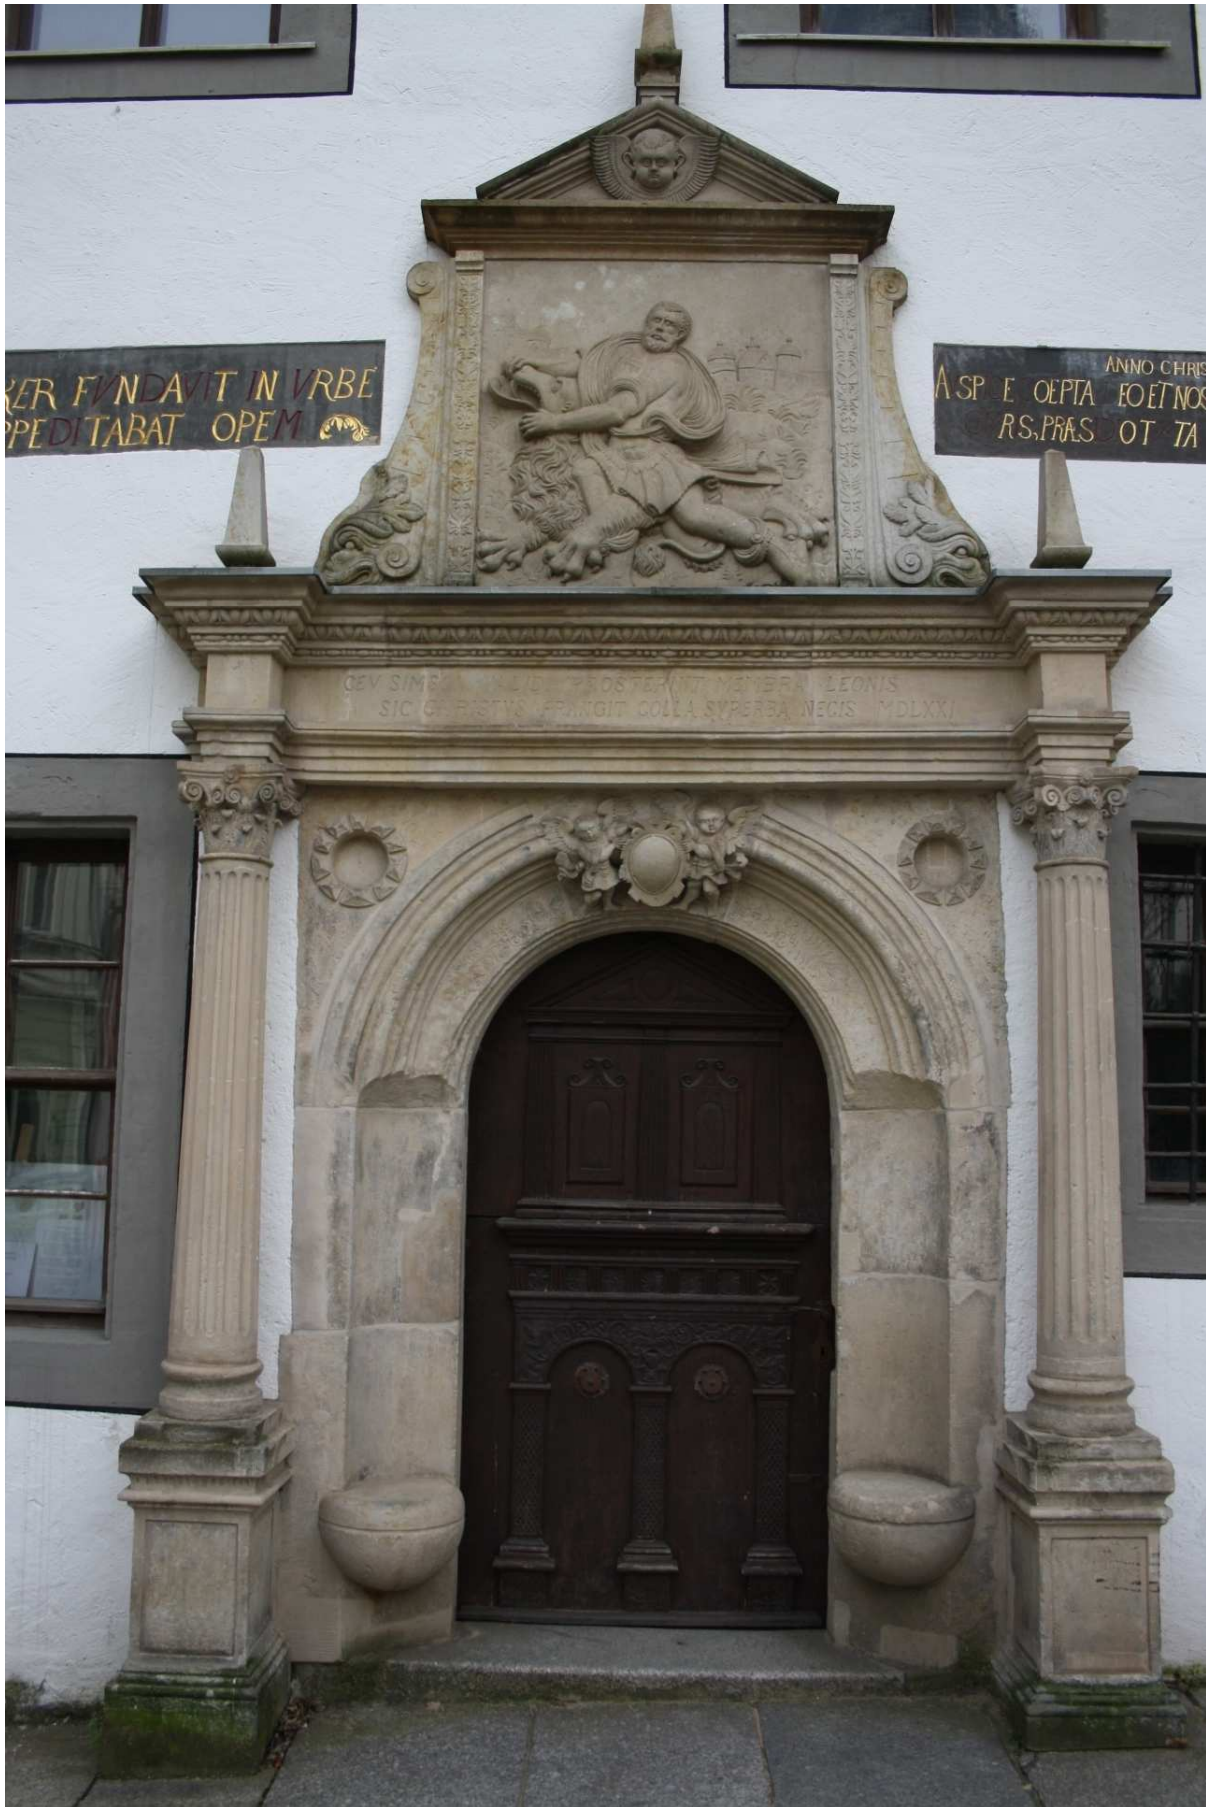
Abb. 120: An der Frauenkirche 3, Renaissance-Portal

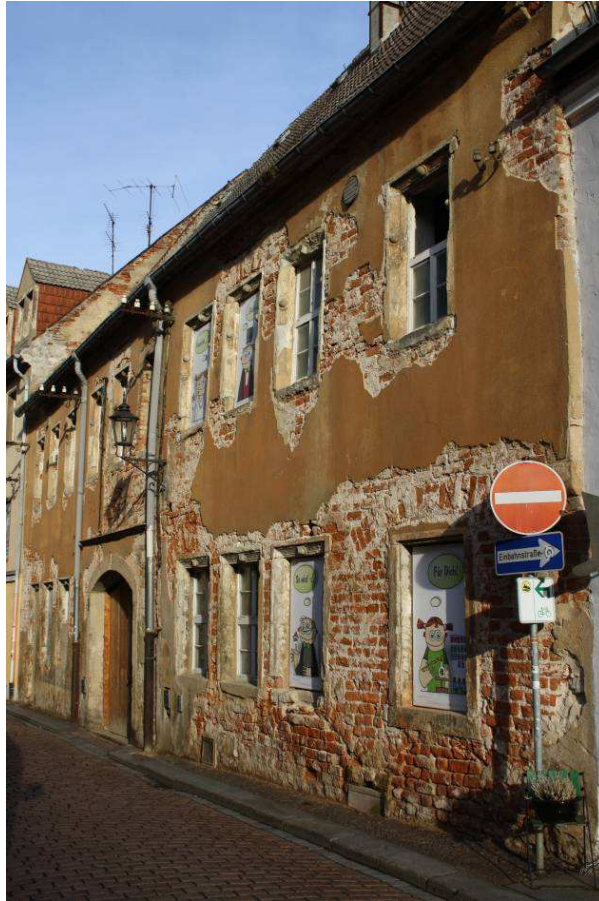
Abb. 130

Foto 1 (Abb.130): Straßenfassade der Görnischen Gasse 4 vom Westen

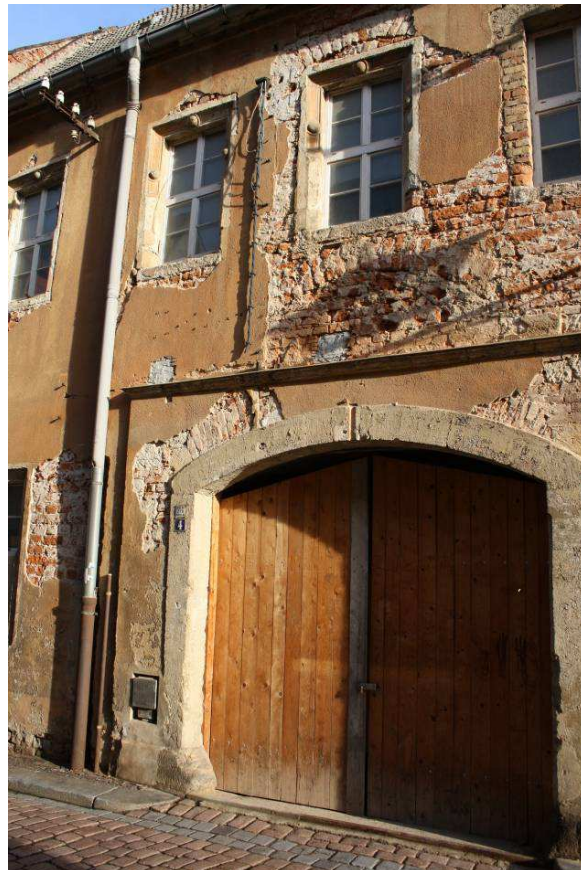
Abb. 131

Foto 2 (Abb.131): Straßenfassade Görnische Gasse 4: Jüngerer Portal, 19.Jahrhundert.

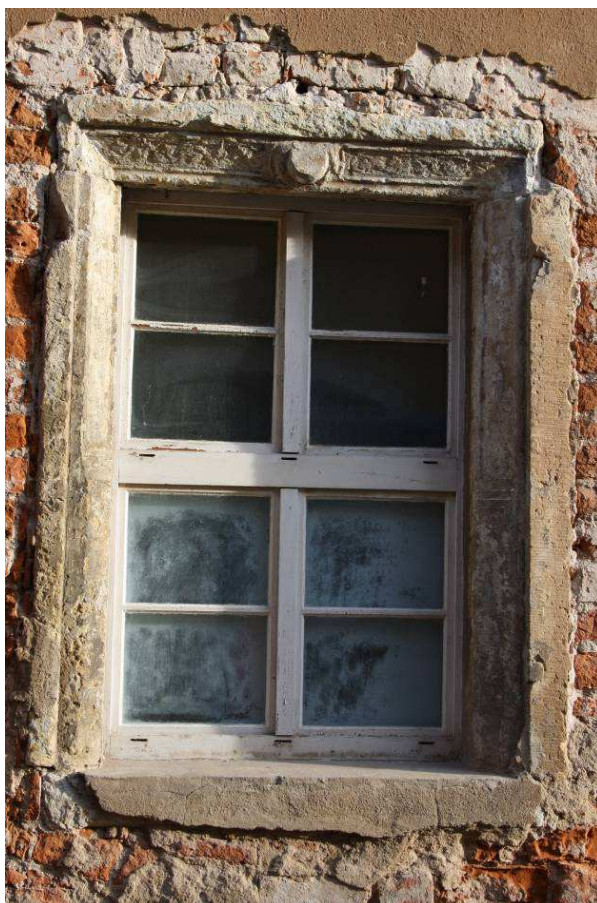
Abb. 132

Foto 3 (Abb.132): Detail der Straßenfassade: Ein profiliertes und verziertes Fenstergewände im Erdgeschoss

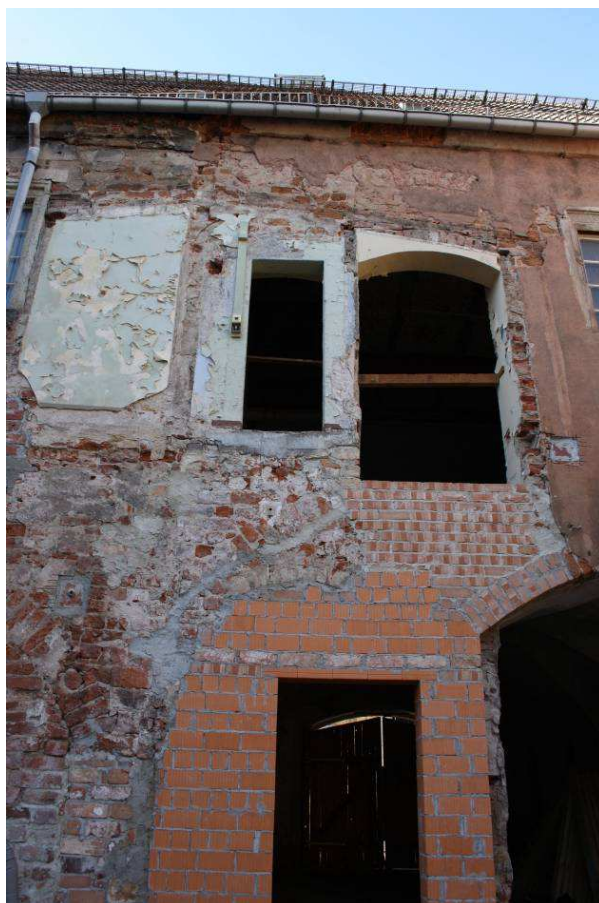
Abb. 134

Foto 5 (Abb.134): Hoffassade, Teilansicht des Mitteltraktes mit Hallendiele im 1.OG. Die schmale Öffnung im 1.Obergeschoß links besitzt ein unprofiliertes kräftiges Sandsteingewände und könnte ein alter Zugang zum vermuteten Holzlaubengang sein.

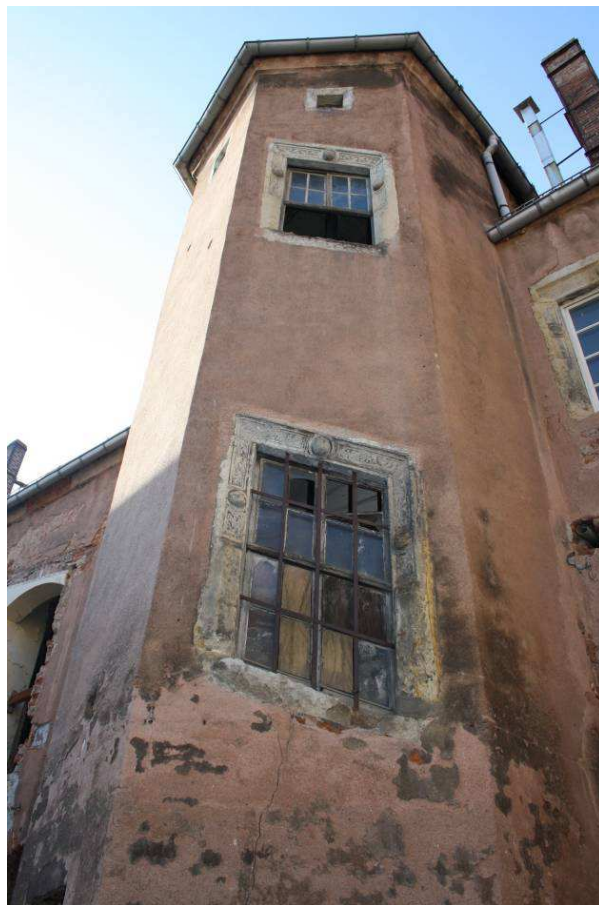
Abb. 139

Foto 10 (Abb.139): Der Treppenturm von außen mit Schrägfenstern.

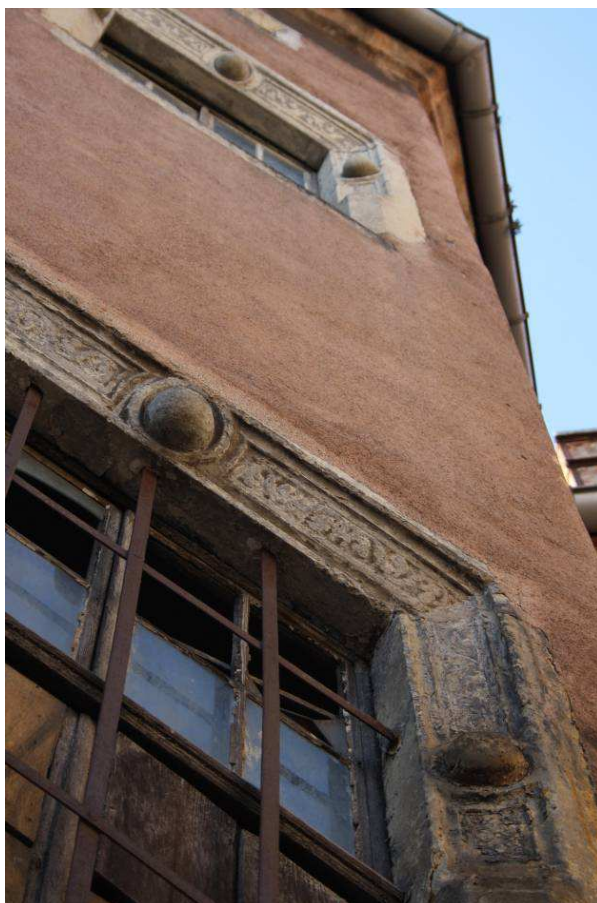
Abb. 140

Foto 11 (Abb.140): Detailaufnahme des Treppenturmes mit ornamentierten Schrägfenstern.

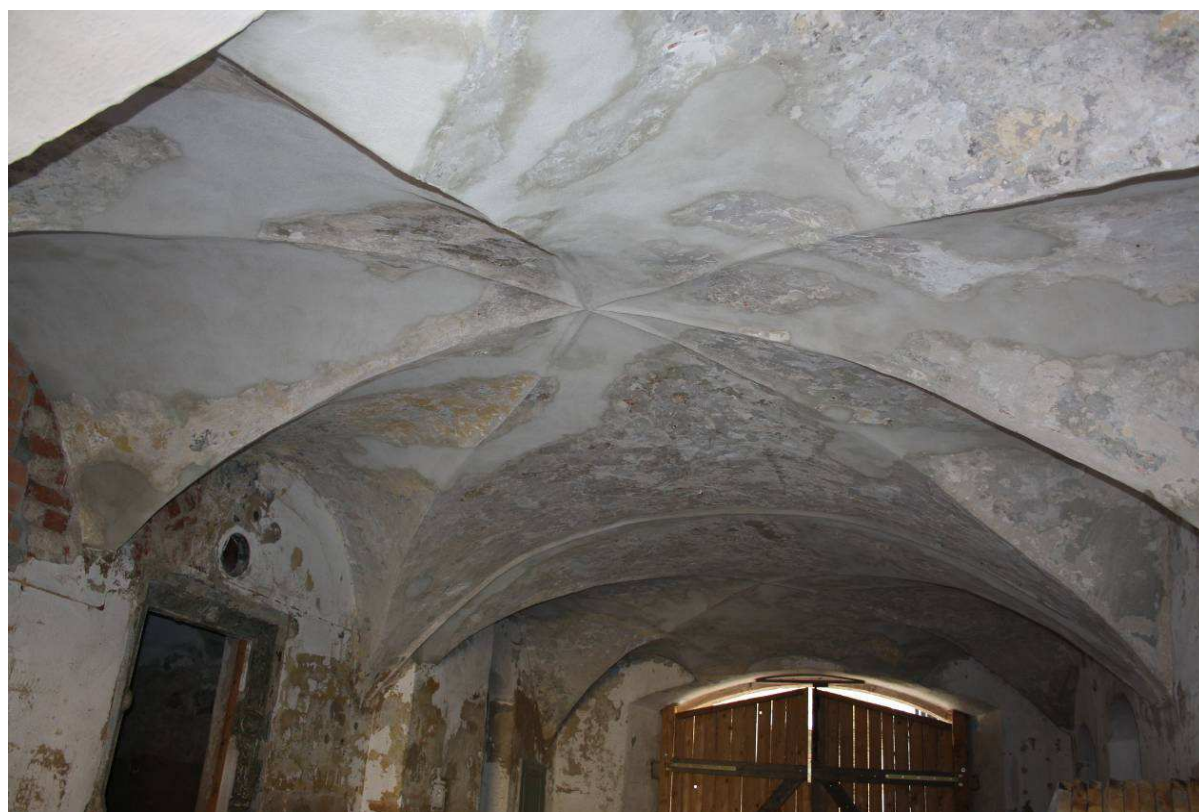
Abb. 141

Foto 12 (Abb.141): Gewölbte Eingangshalle. Blick in Richtung Straßenportal ins Gewölbe.

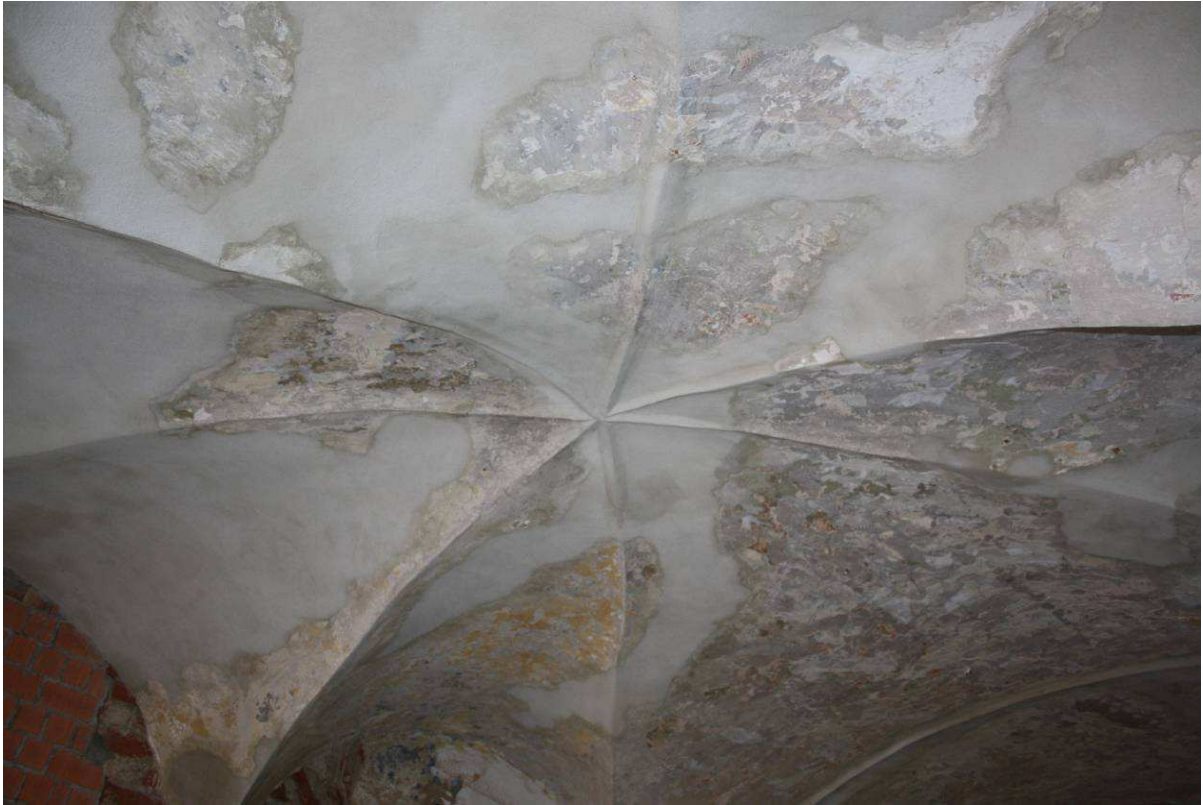
Abb. 142

Foto 13 (Abb.142): Eingangshalle: Sternförmige Gewölbeausbildung mit Putzgraten.

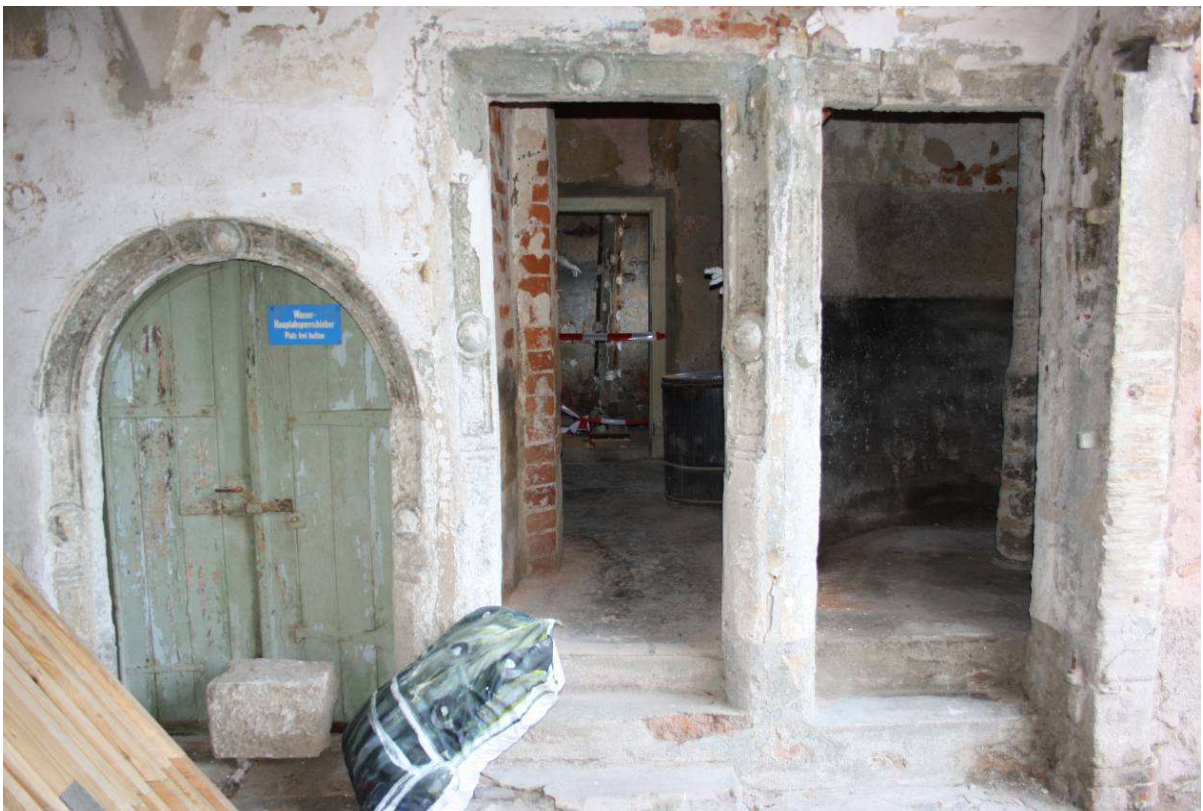
Abb. 143

Foto 14 (Abb.143): Links Sandstein-Rundbogenportal zum Keller, rechts daneben ein rechteckiges Portalgewände zur ehemaligen schwarzen Küche, unmittelbar rechts davon Zugang zum Wendelstein (Spindeltreppenstufen im Erdgeschoß im späten 19. oder frühen 20.jahrhundert abgebrochen).

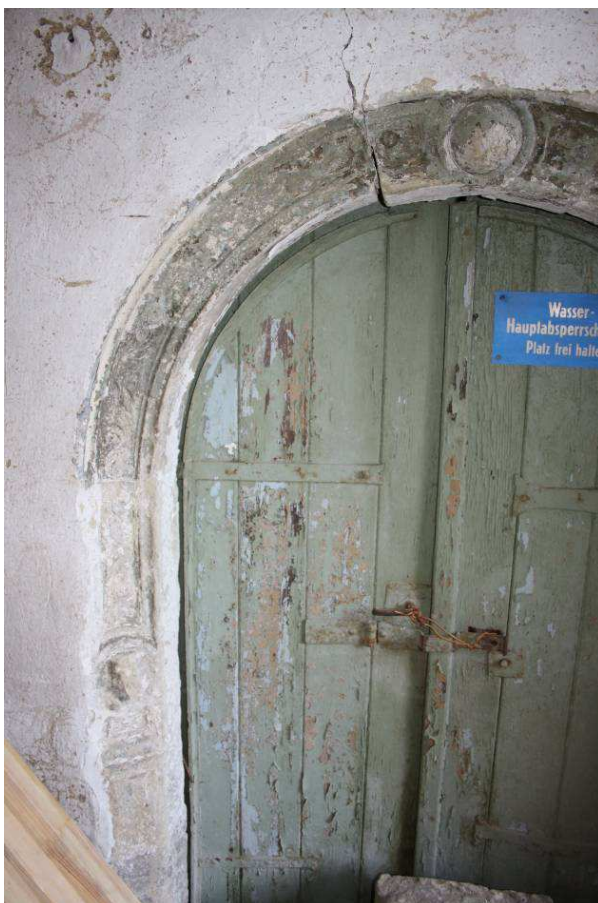
Abb. 144

Foto 15 (Abb.144): Sandsteingewände des Rundbogenportales zum Keller: Detail mit Flachreliefs (florale Ornamentik) in den Schrägflächen und halbkugelförmigen Schilden, sog. Typus 2 nach Rannacher.

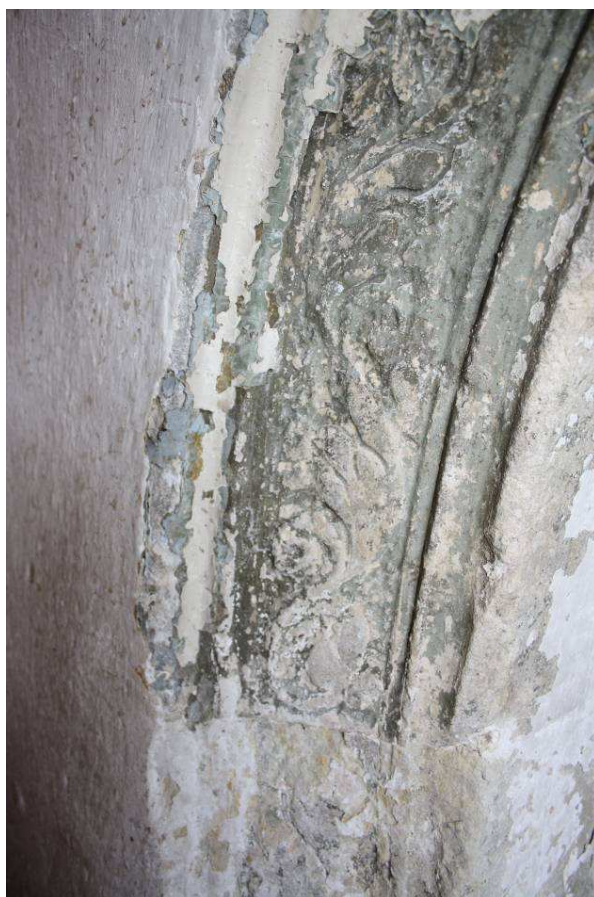
Abb. 145

Foto 16 (Abb.145): Detail der vorgenannten Ornamentik am Rundbogengewände zum Keller.

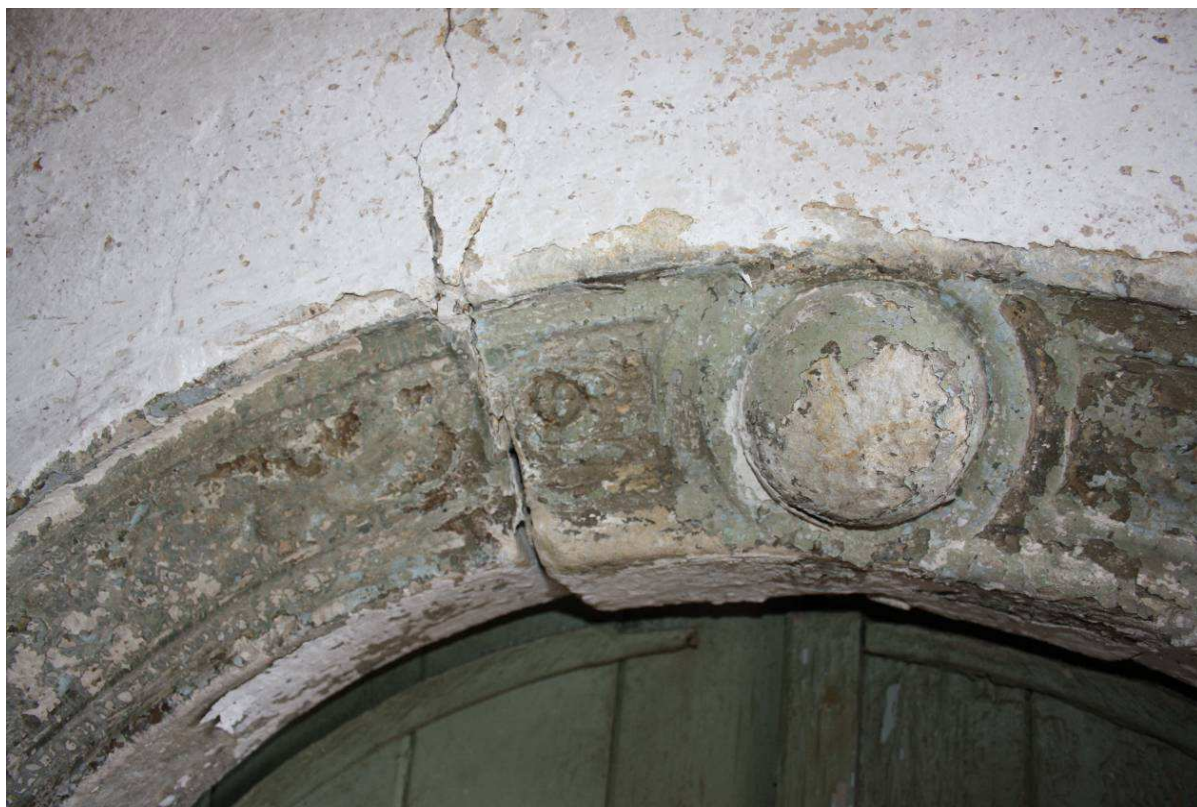
Abb. 146

Foto 17 (Abb.146): Wie vor, Scheitelpunkt.

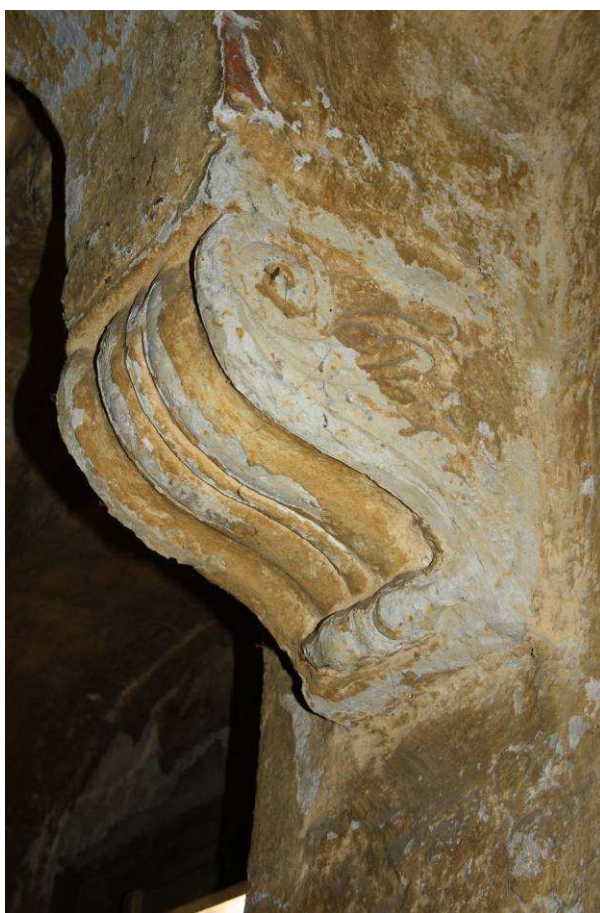
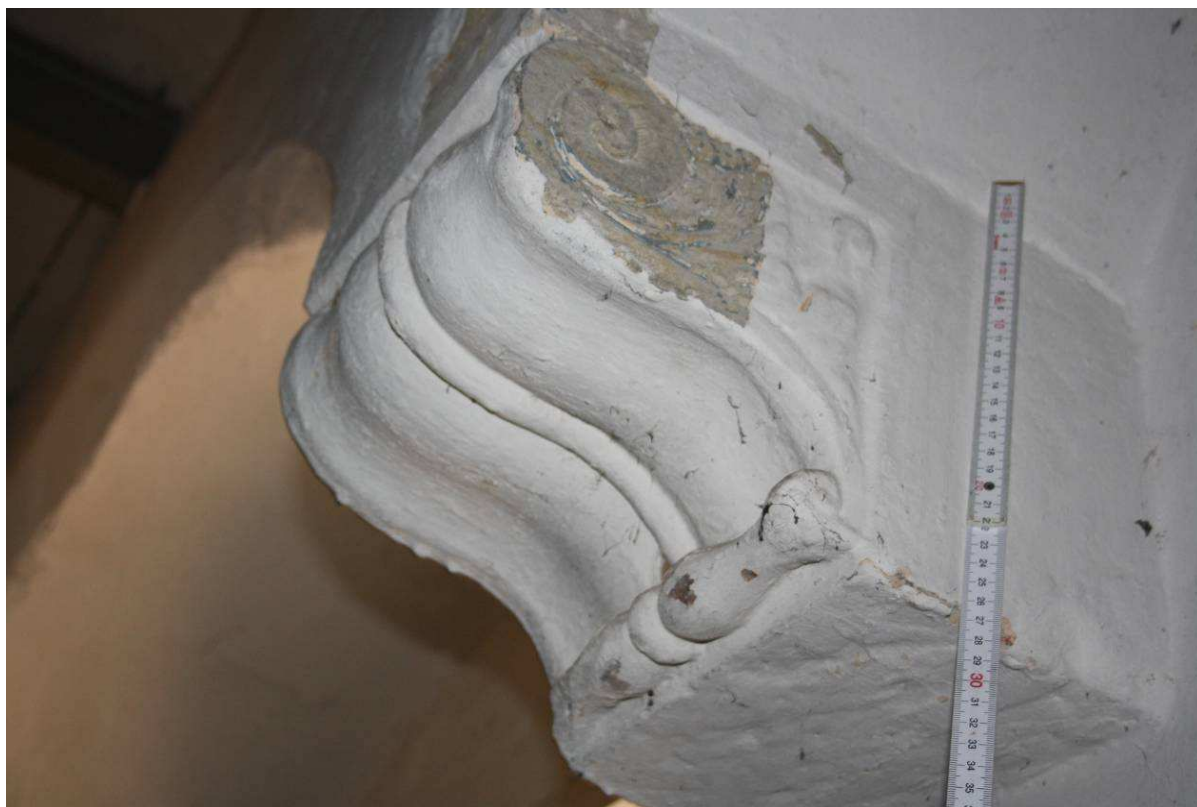
Foto 18 und 19 (Abb.147, 148): Saalstube im Erdgeschoss: Volutenkonsolsteine, die Seitenflächen sind floral ornamentiert, Teilfreilegung.

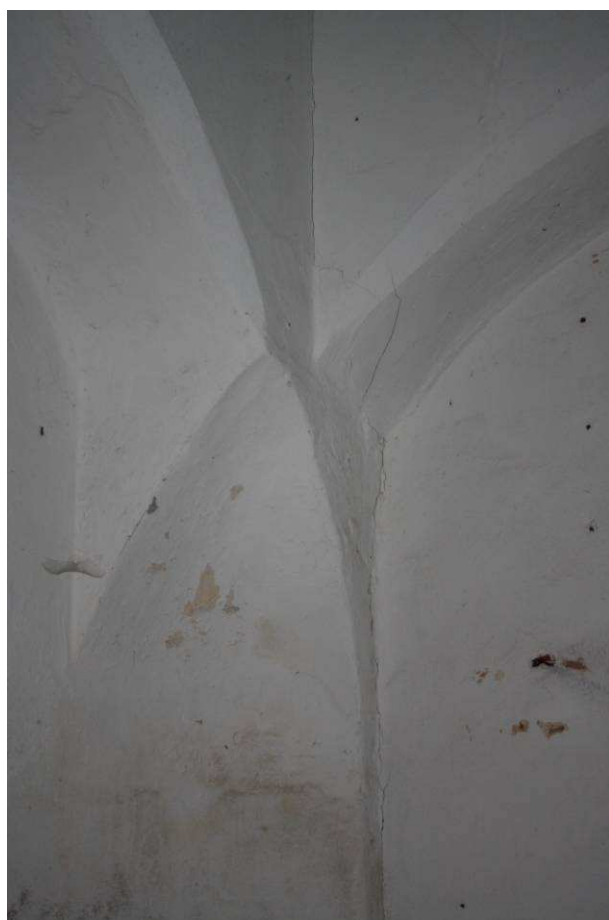
Abb. 149

Foto 20 (Abb.149): Saalstube im Erdgeschoss: Typische konkave Ausbildung der Raumecke mit Ansatz der Blendbögen.

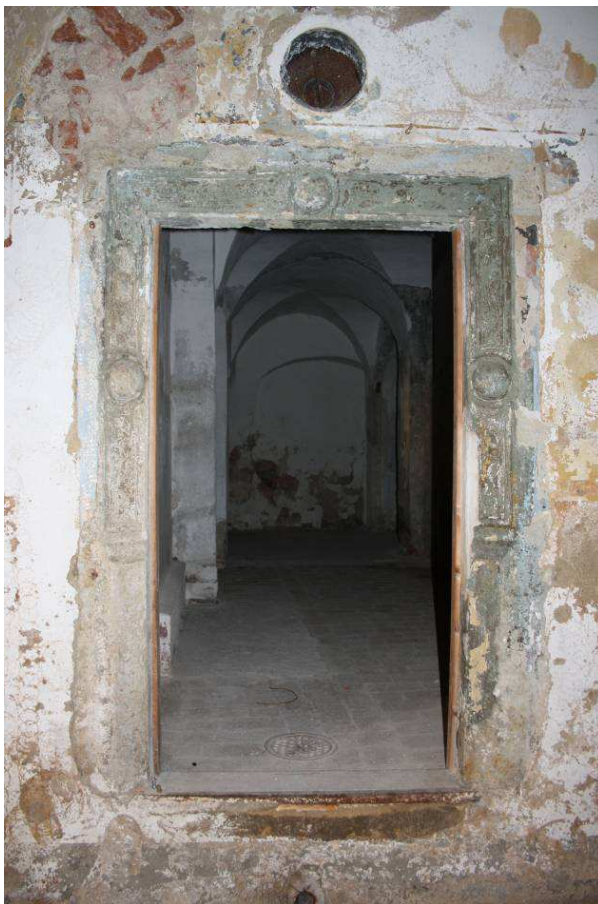
Abb. 150

Foto 21 (Abb.150): Rechteckiges Portal aus der Eingangshalle in der mittleren Achse der südwestliche Seitenwand.

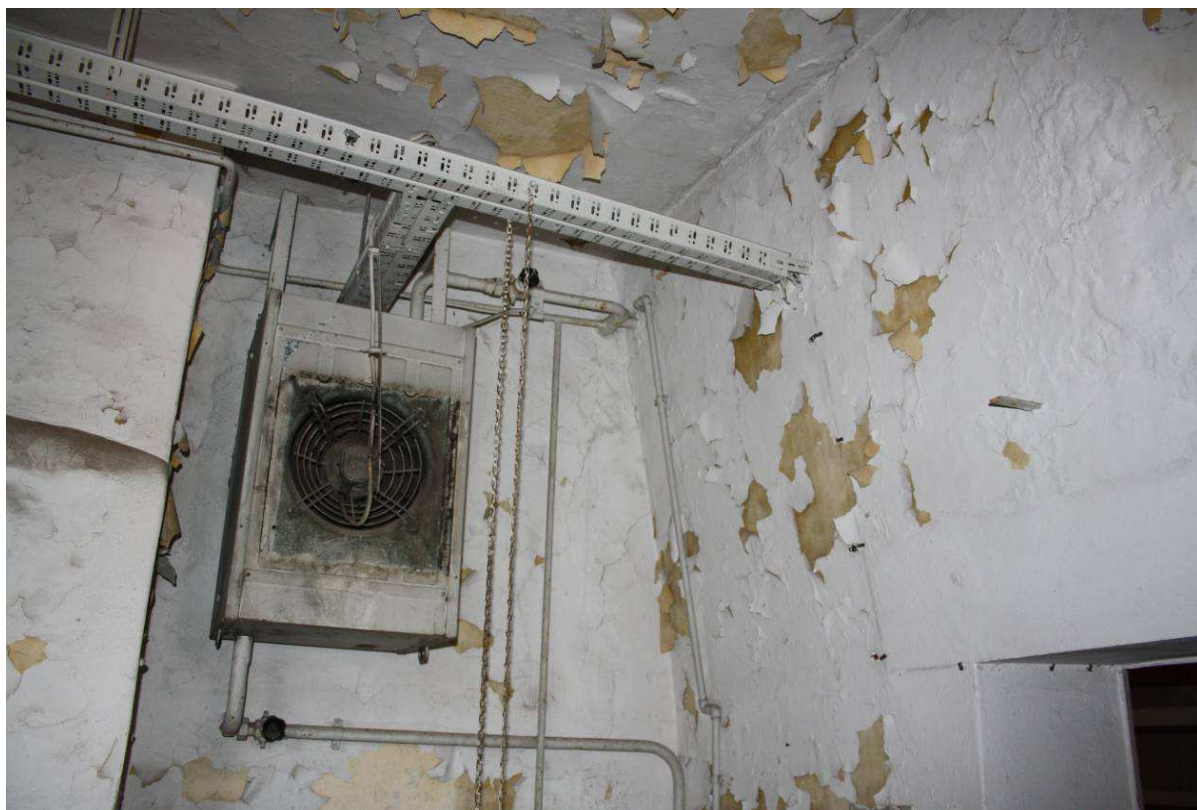
Abb. 151

Foto 22 (Abb.151): Obergeschoß: Rauchküche über der Schwarzküche: Abgeschrägte Giebelwand als Rückwand eines ehemaligen Rauchfanges.

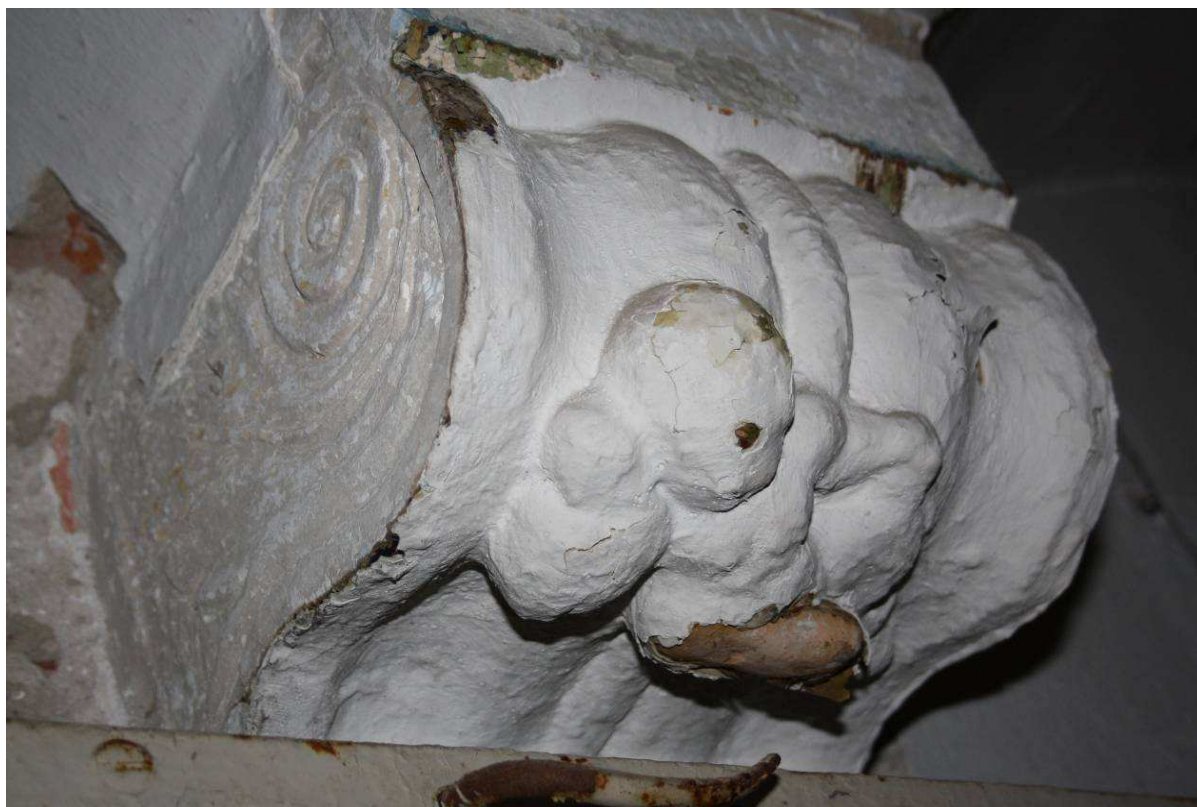
Abb. 152

Foto 23 (Abb.152): Saalstube Obergeschoss. Detail: Volutenkonsole aus Sandstein, plastisch gestaltet: feine Renaissance- Ornamentik auf den Seitenflächen, unterseitig Kleinplastik: Putto oder Kindergestalt.

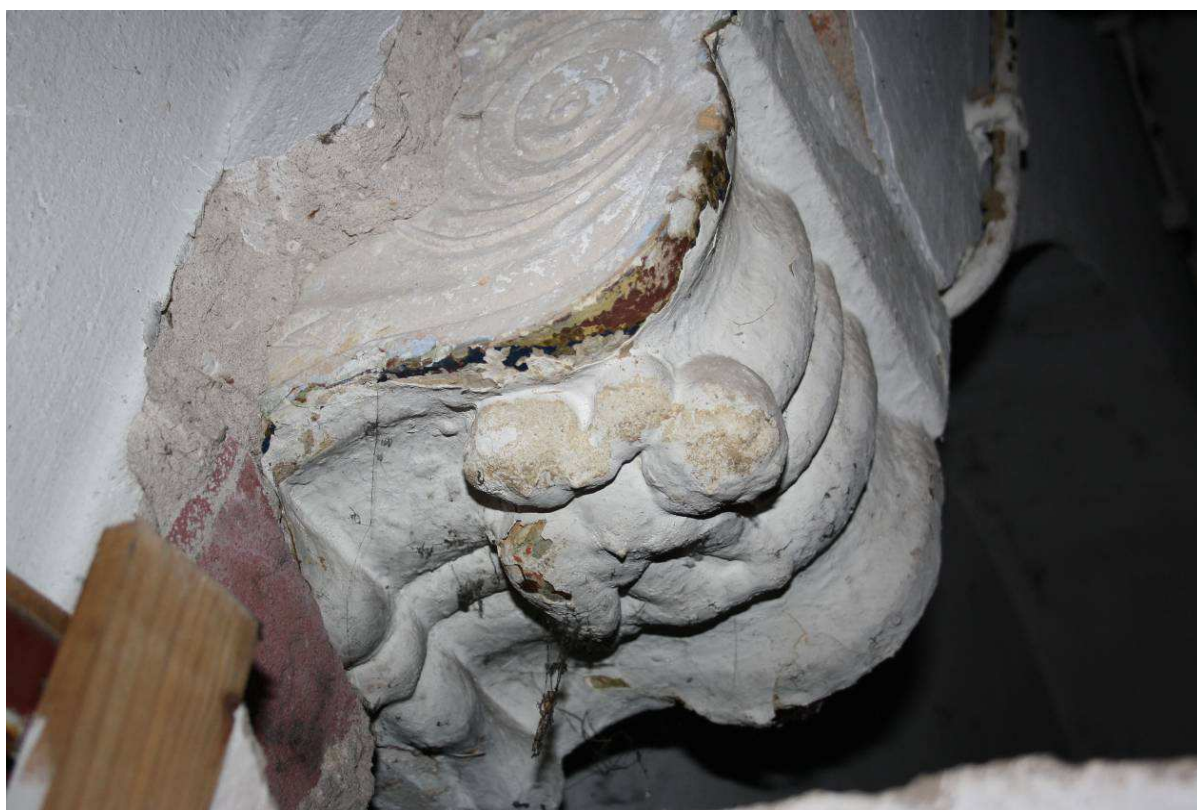
Abb. 153

Foto 24 (Abb.153): Wie vor, jedoch westlicher Konsolstein der Südwestwand. Auch hier unterseitig Puttenfigur. Teilfreilegung.

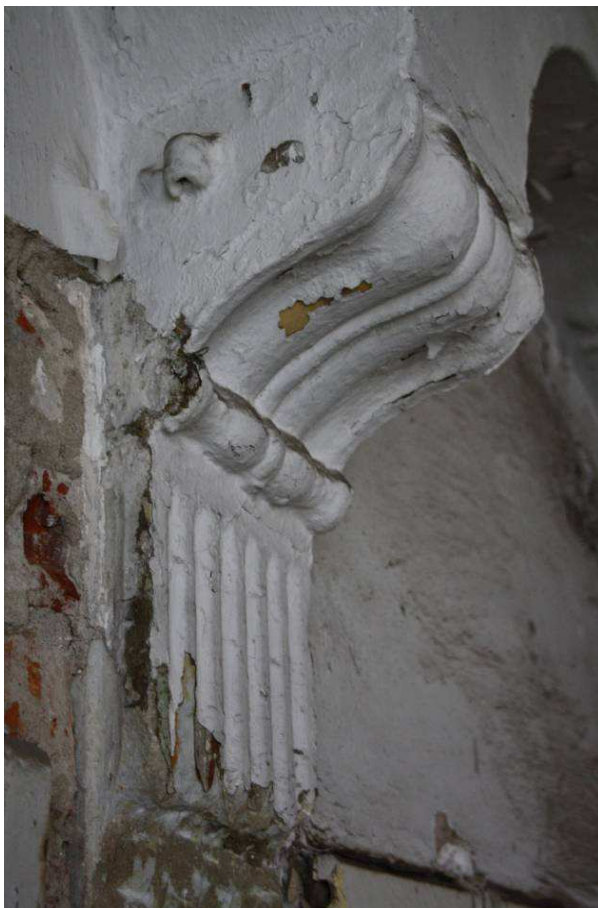
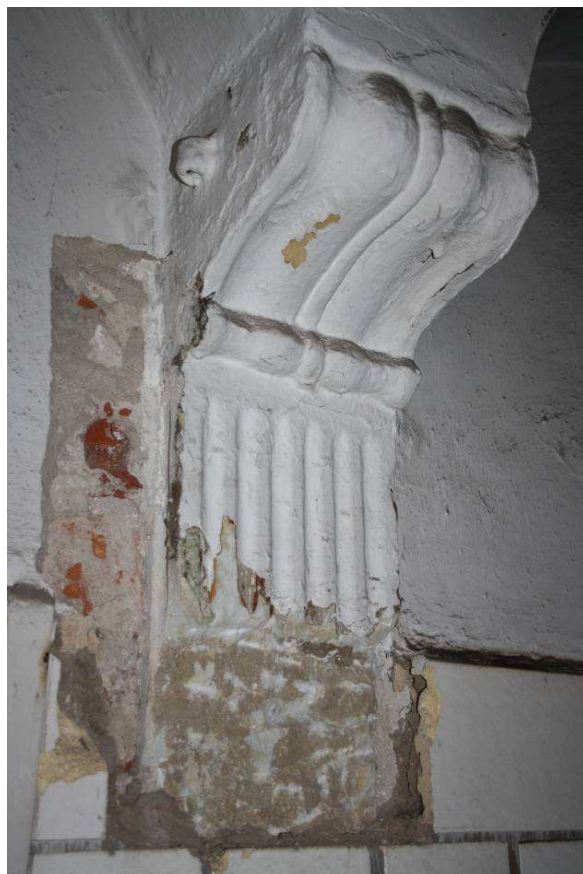
Foto 25 und 26 (Abb.154, 155): Saalstube Obergeschoss: Nordostwand (Giebelwand), westliche Renaissance- Volutenkonsole auf kanneliertem Sandsteinpilaster.

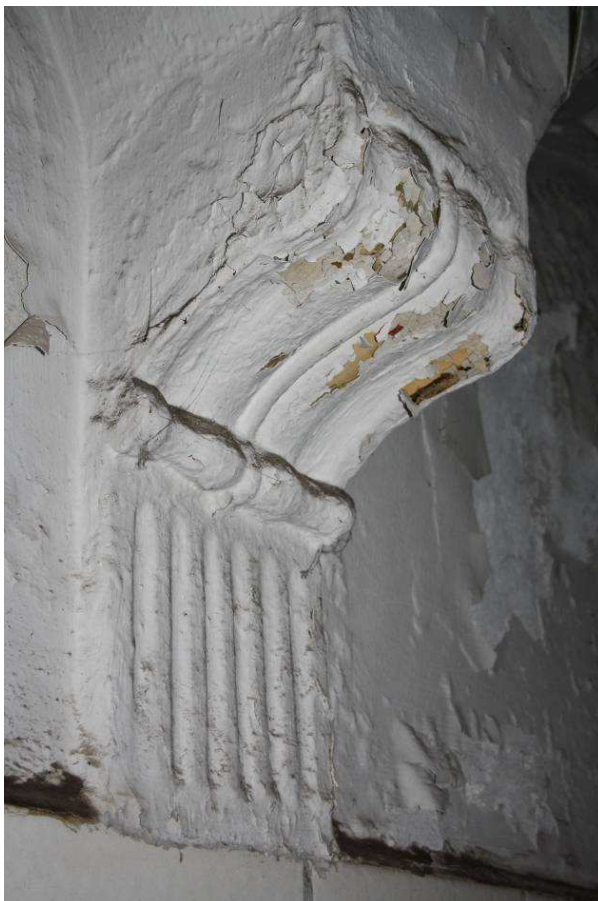
Abb. 156

Foto 27 (Abb.156): Wie vor, jedoch östliche Konsole!
