Vornehme Bürgerhäuser

Bauarchäologische Untersuchungen im Gebäude Görnische Gasse 4- Erläuterungen zur Fotodokumentation

Die Fotodokumentation wurde am 22.02.2012 angefertigt.

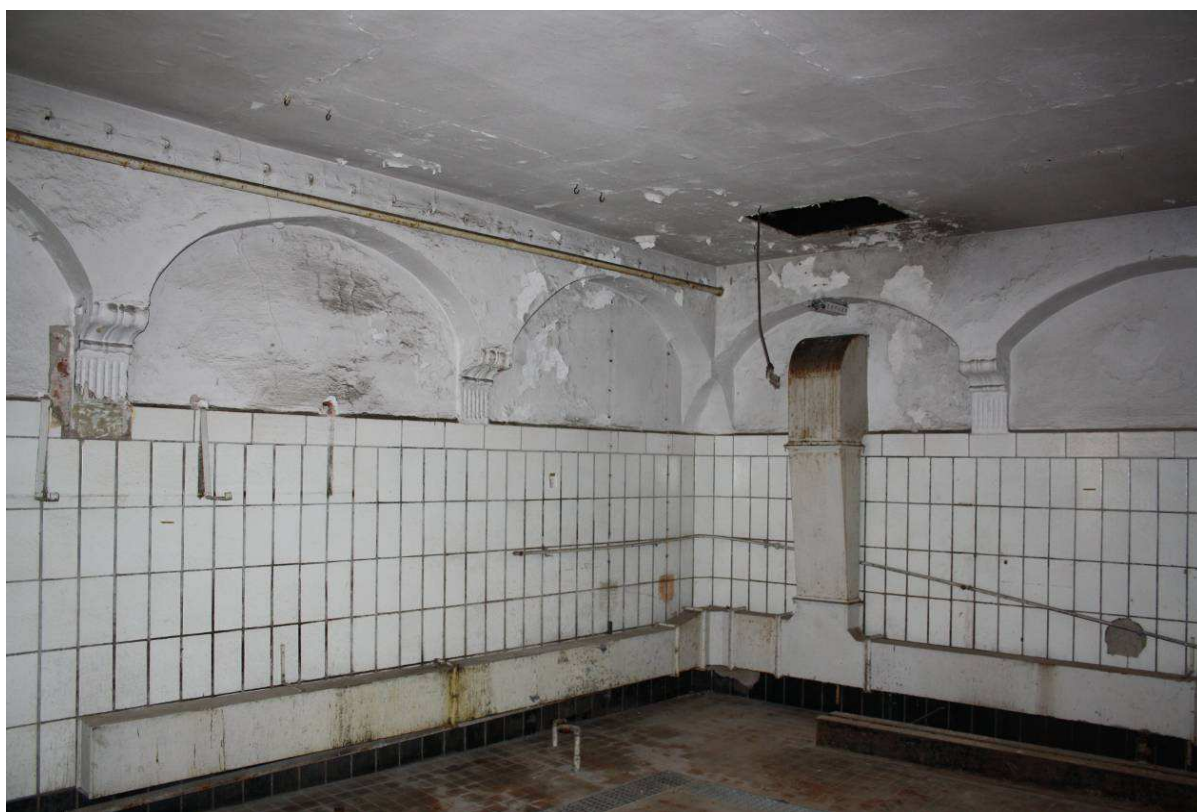
Abb. 157

Foto 28 (Abb.157): Saalstube Obergeschoss: Teilansicht mit Blick zur Nordostecke.

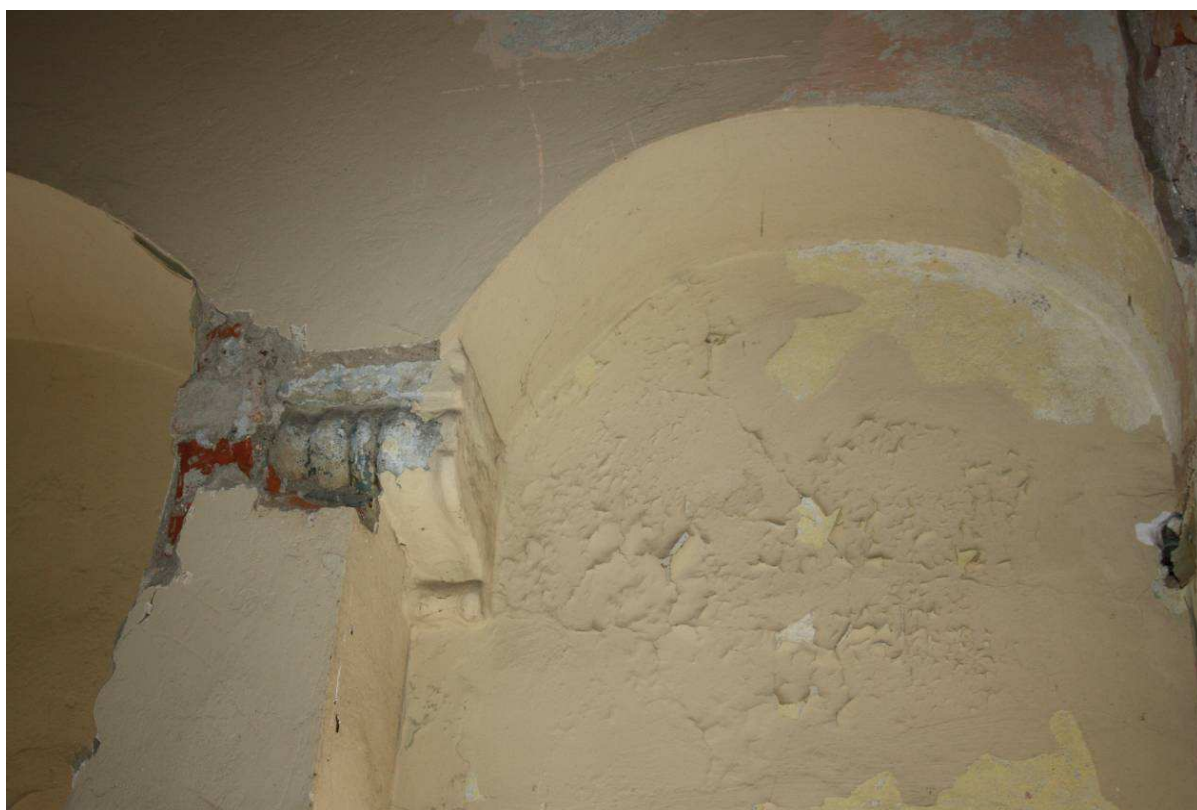
Abb. 163

Foto 34 (Abb.163): Hallendiele im Obergeschoss, Detail: Konsole links über der ehemaligen Laubengangtür.

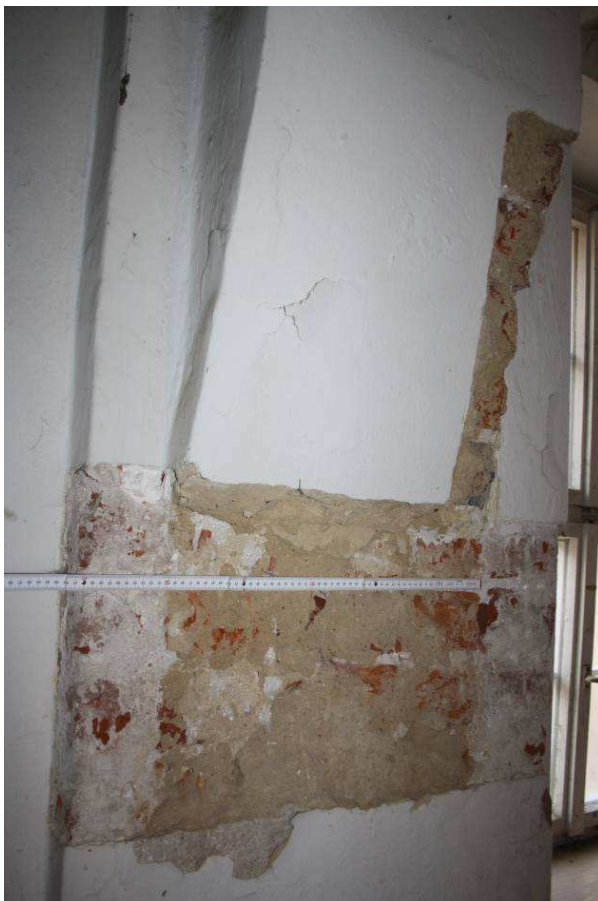
Abb. 166

Foto 37 (Abb.166): Befund im Obergeschoss: Anschluss Spuren der abgebrochenen südwestlichen Querwand, 1,5 Steine stark, straßenseitiger Wandanschluss an der Fassade zwischen Hallendiele und Stube.

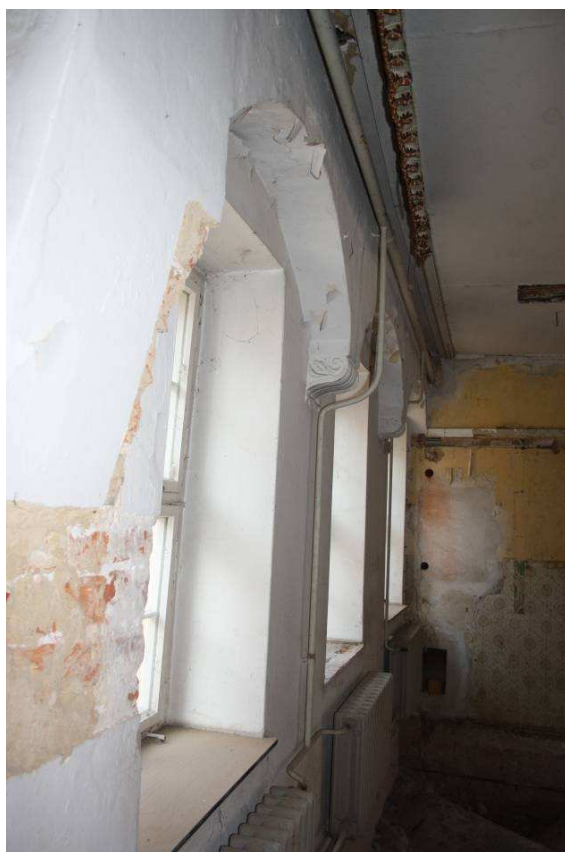
Abb. 167

Foto 38 (Abb.167): Straßenseitige Wand des Hallenflures.

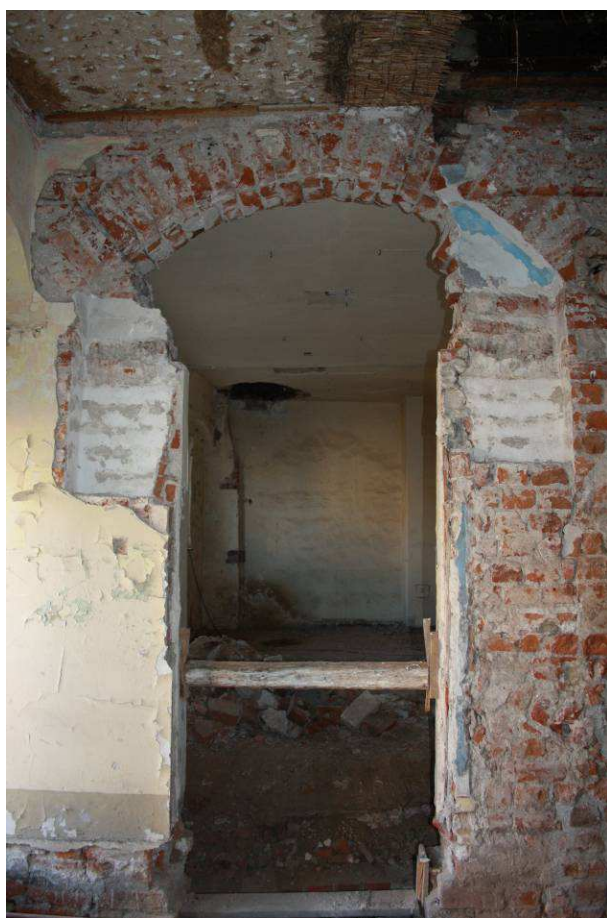
Abb. 169

Foto 40 (Abb. 169): Obergeschoss: Blick aus der Hallendiele in Richtung des hofseitigen Nebenraumes.

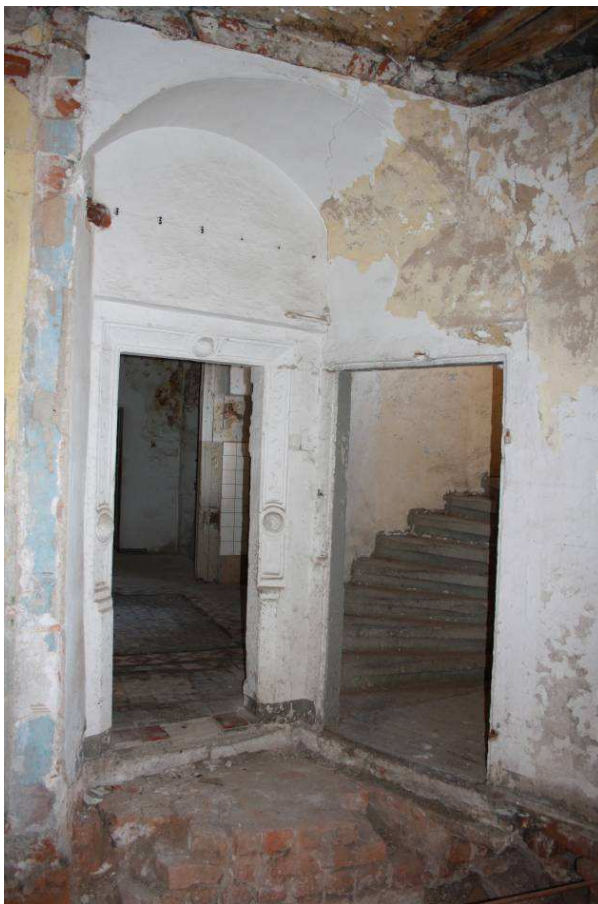
Abb. 170

Foto 41 (Abb.170): Hallendiele im Obergeschoss: Blick in Richtung des Spindeltreppenturmes, links das Türgewände zur Rauchküche.

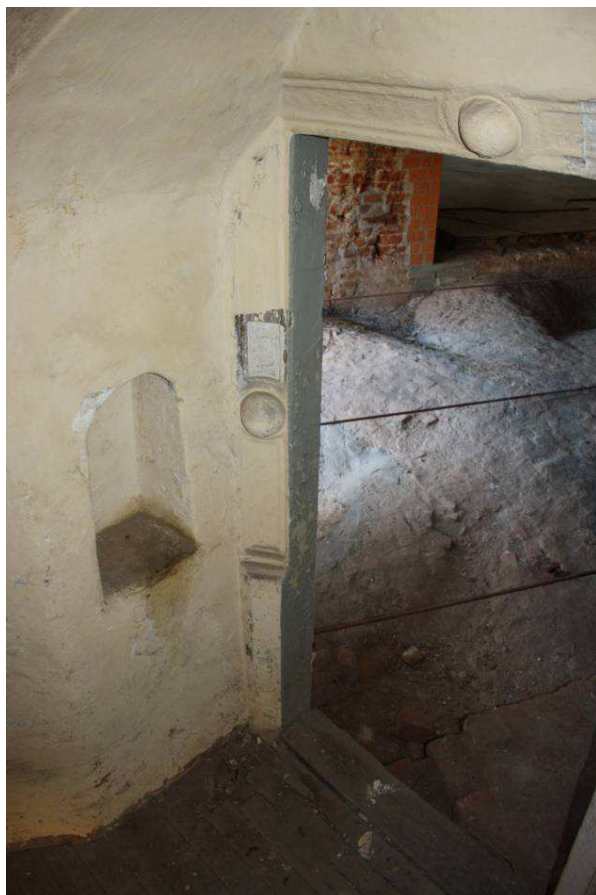
Abb. 171

Foto 42 (Abb.171): Blick von der Spindeltreppe in die Hallendiele, links des Türgewändes befindet sich eine Lichtrische in Griffhöhe.

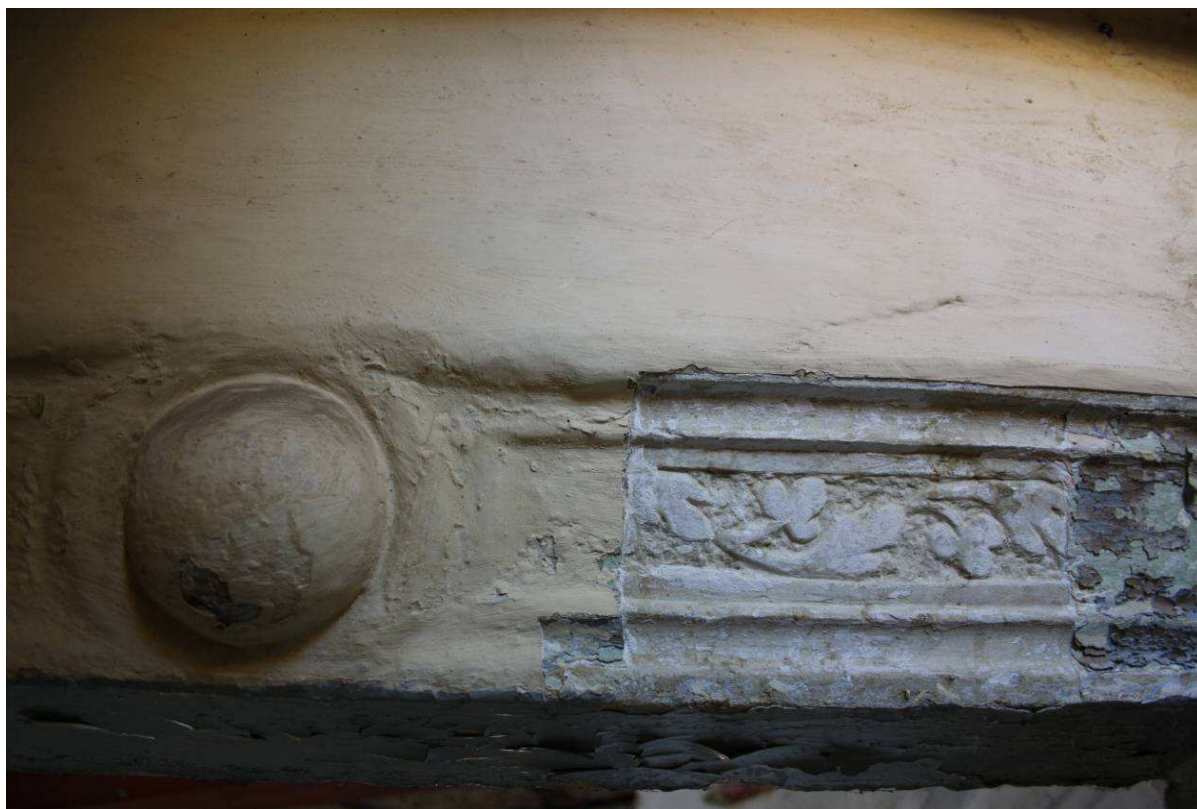
Abb. 172

Foto 43 (Abb. 172): Detail: Türgewände der Spindeltreppe ins Obergeschoss: Florale Ornamentierung in den Schräglflächen zwischen den Halbkugelschilden, Flachrelief. Teilfreilegung.

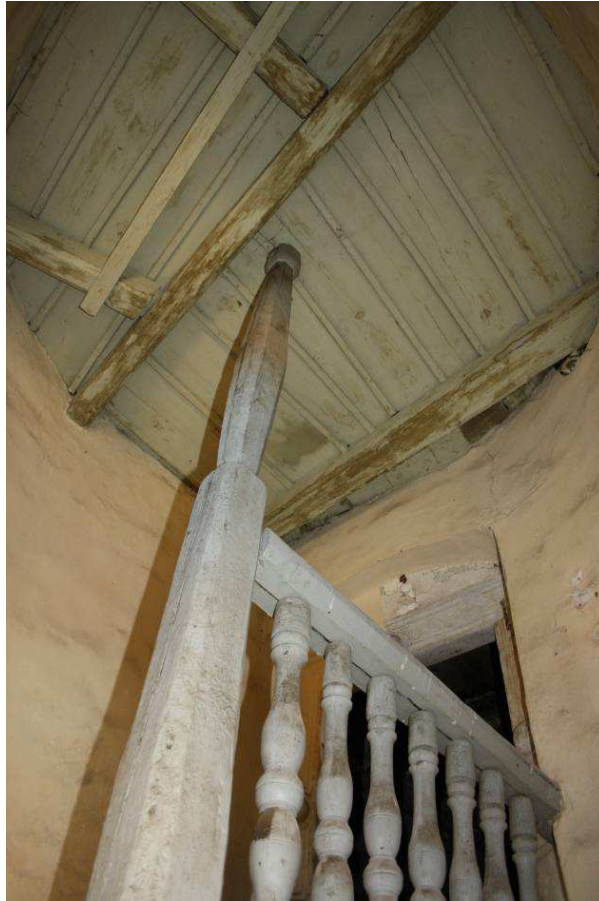
Foto 44 und 45 (Abb.173, 174): Blick zur Decke des Spindeltreppenturmes. Ursprüngliche Deckleistenschalung?

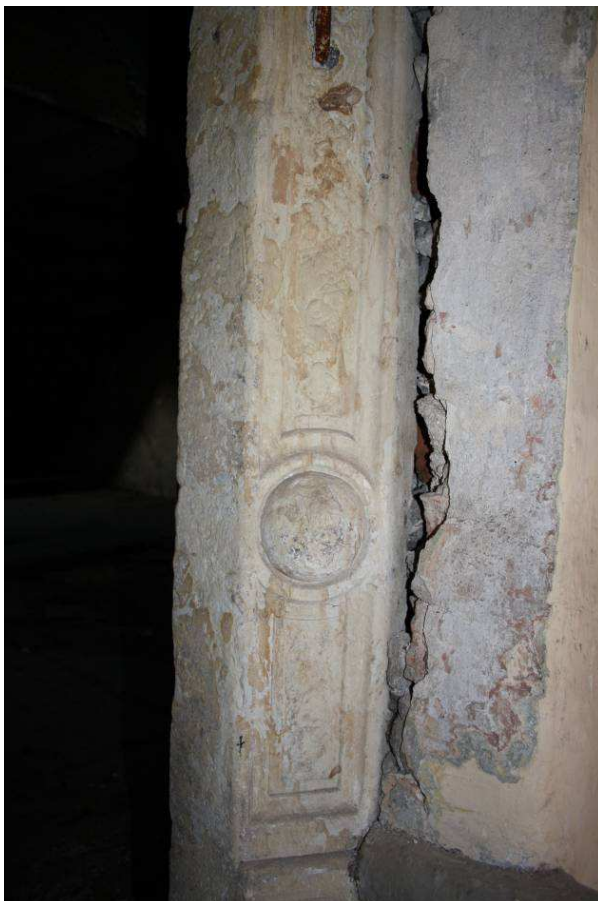
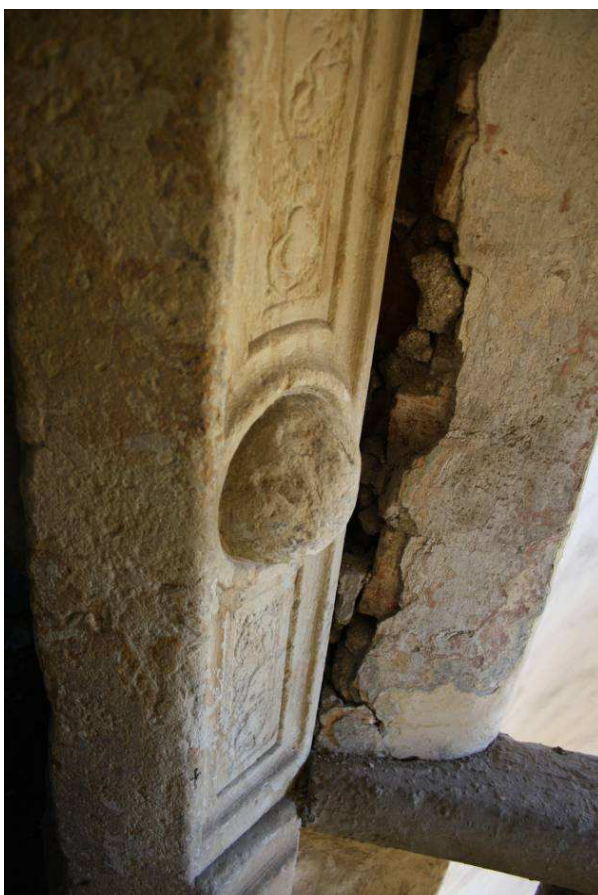
Foto 47 und 48 (Abb. 176, 177): Detail: Türgewände des Treppenturmes zum Dachboden. Rechte Seite.

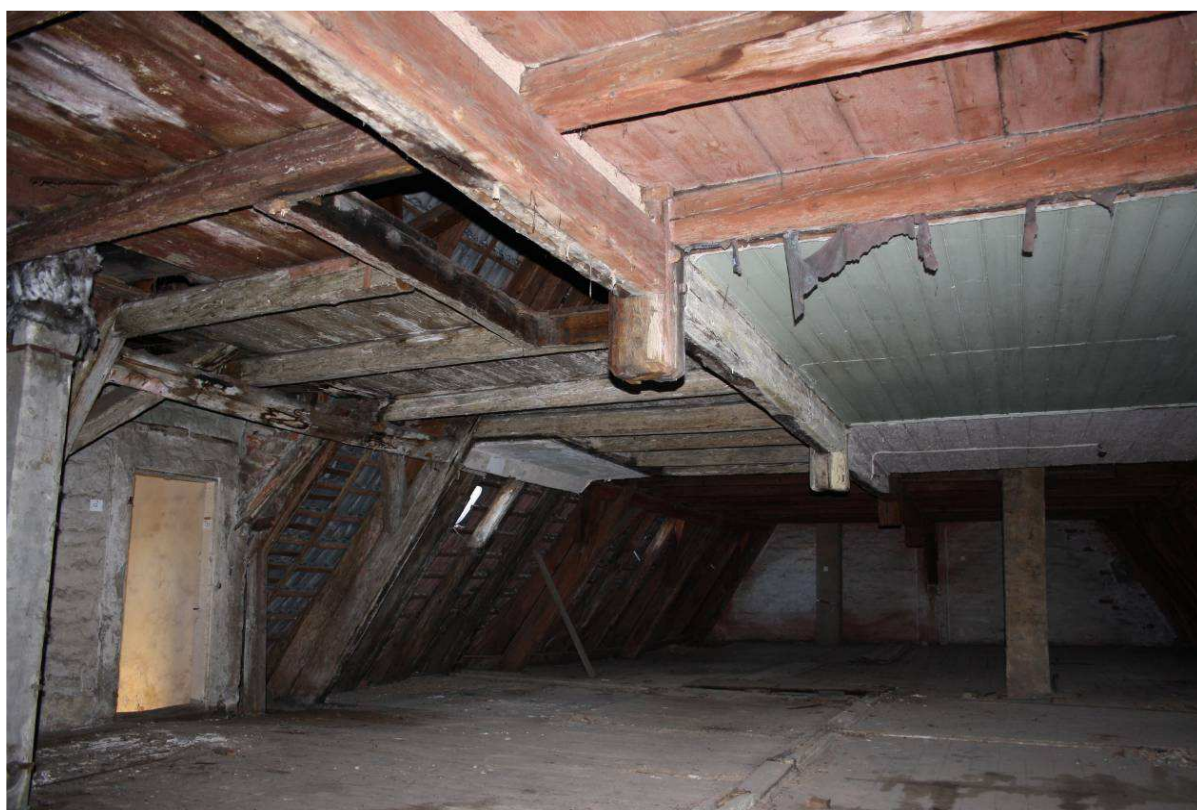
Abb. 179

Foto 50 (Abb. 179): Untere Dachbodenebene unter den Hängesäulenköpfen. Blick nach Südwesten.

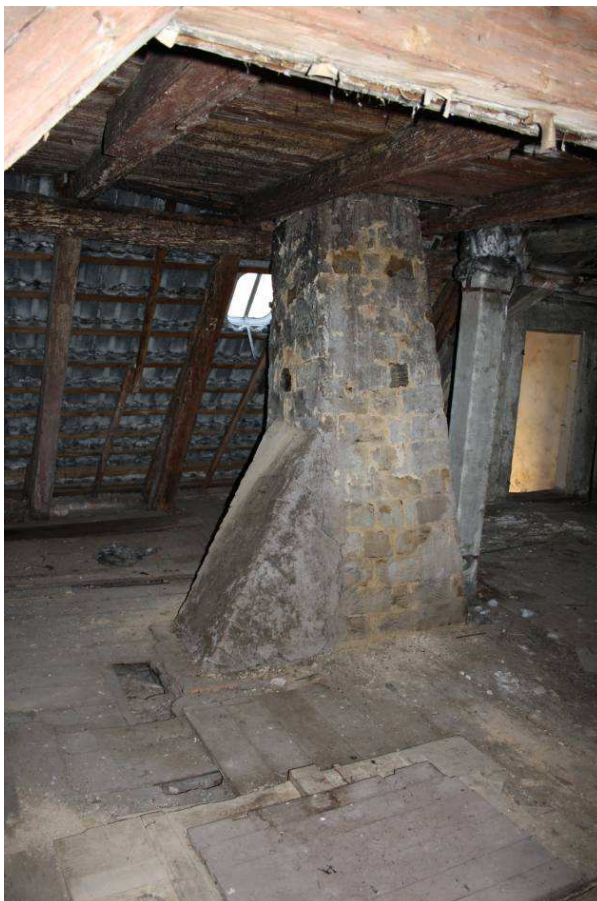
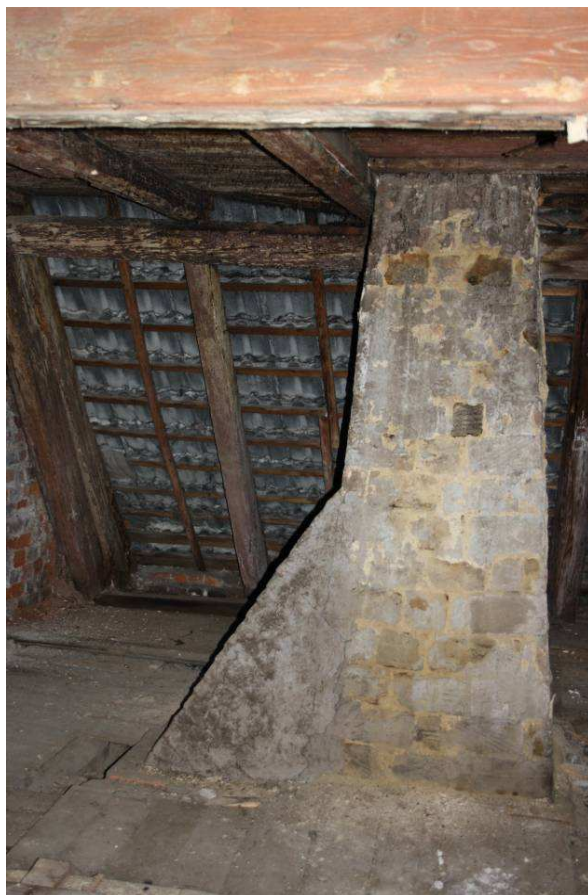
Foto 51 und 52 (Abb.180, 181): Untere Dachbodenebene, Rauchfang über der Rauchküche, 18.-19. Jahrhundert?

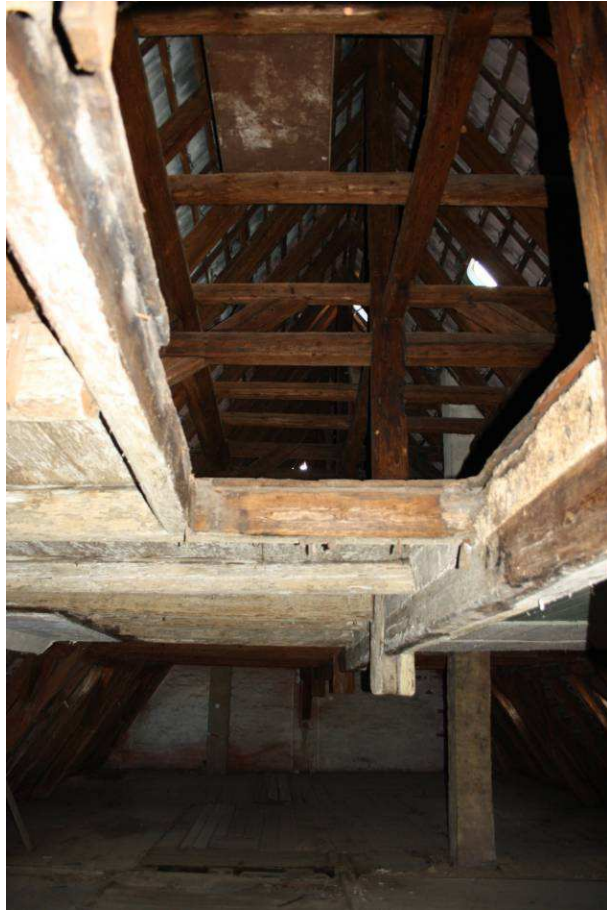
Abb. 182

Foto 53 (Abb.182): Untere Dachbodenebene, Blick nach Südwesten in Richtung First.

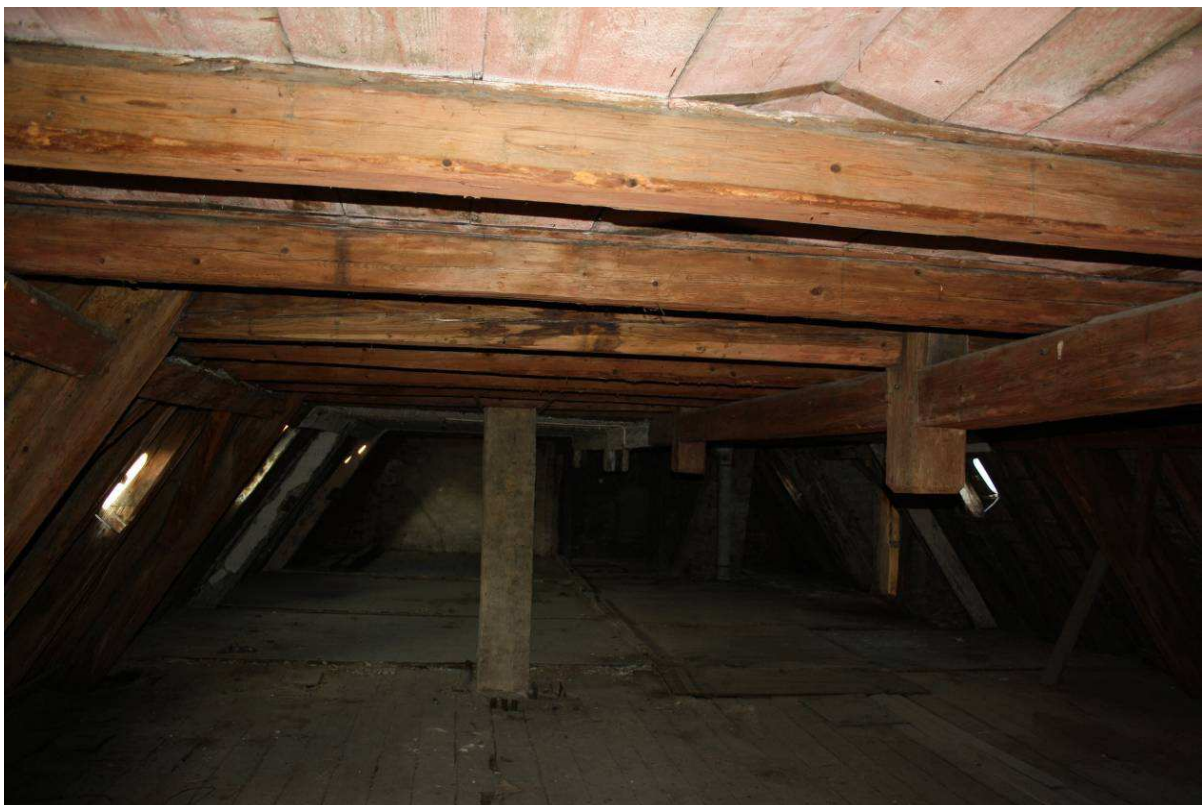
Abb. 183

Foto 54 (Abb.183): Untere Dachbodenebene, Blick nach Nordosten.

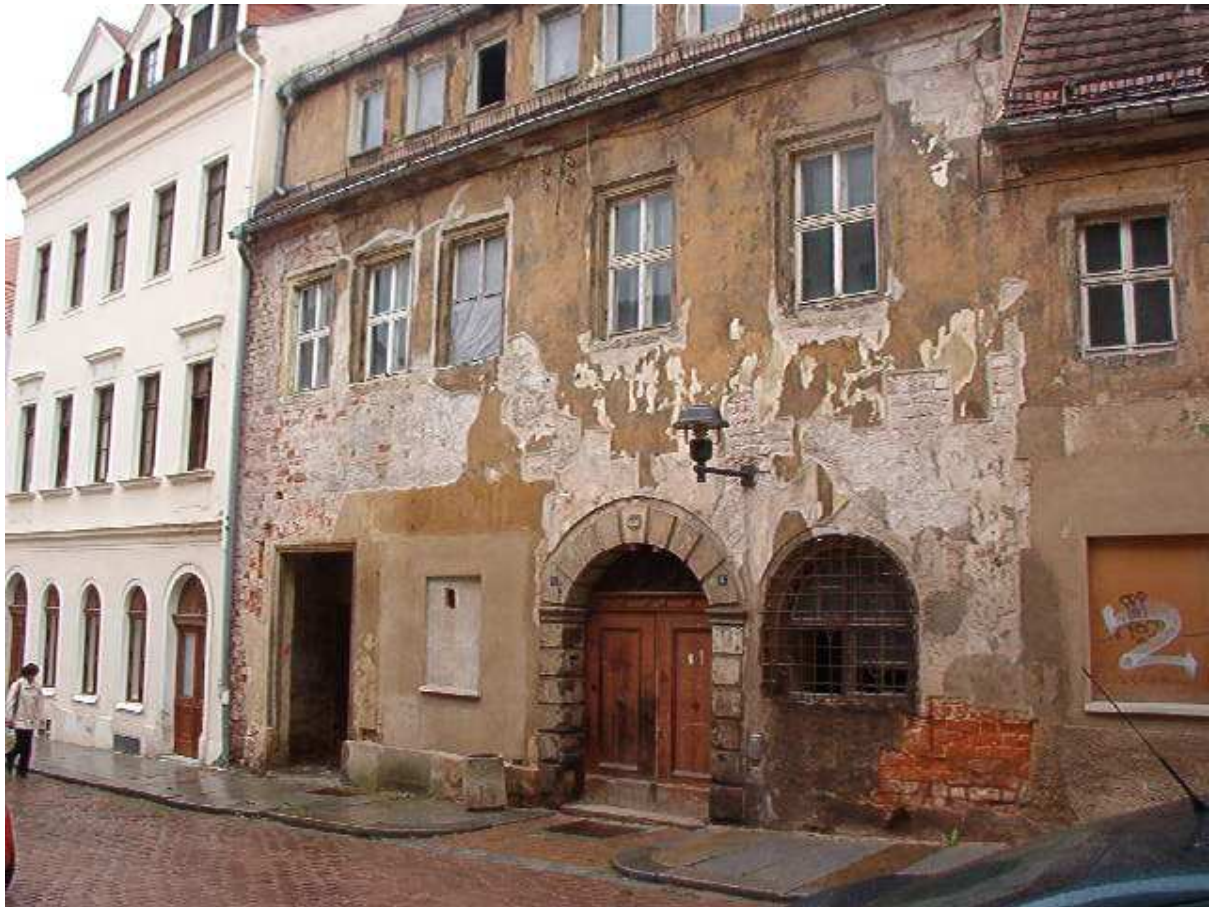
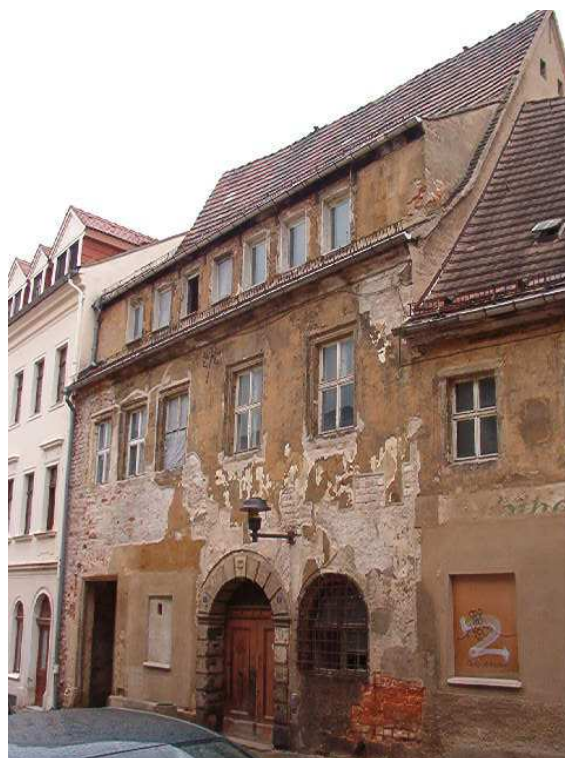
Foto 1 und 2 (Abb. 192,193): Straßenfassade, Zustand 14.10.2008.

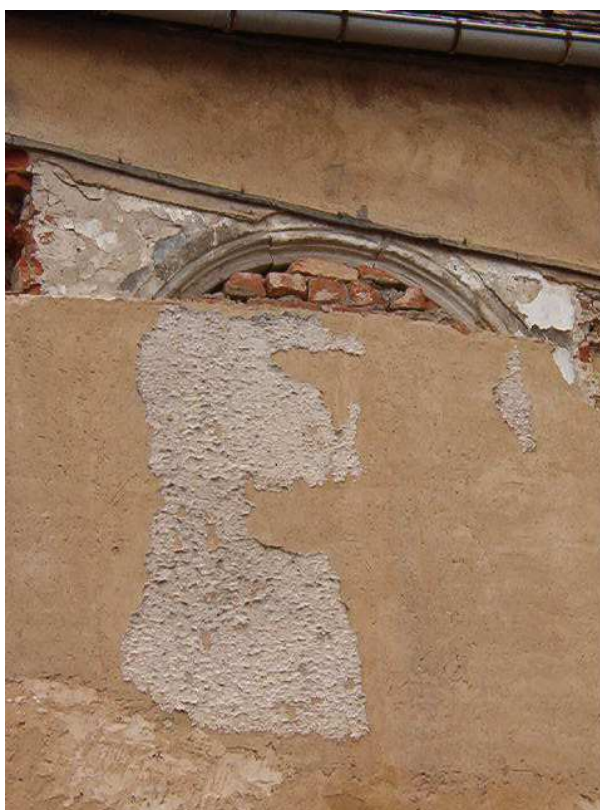
Abb. 197

Foto 6 und 7 (Abb.197,198): Detail der Hoffassade: Nordöstliches vermauertes Sandstein-Rundbogenfenstergewände mit feiner Profilierung, 2. Hälfte 17. Jh.

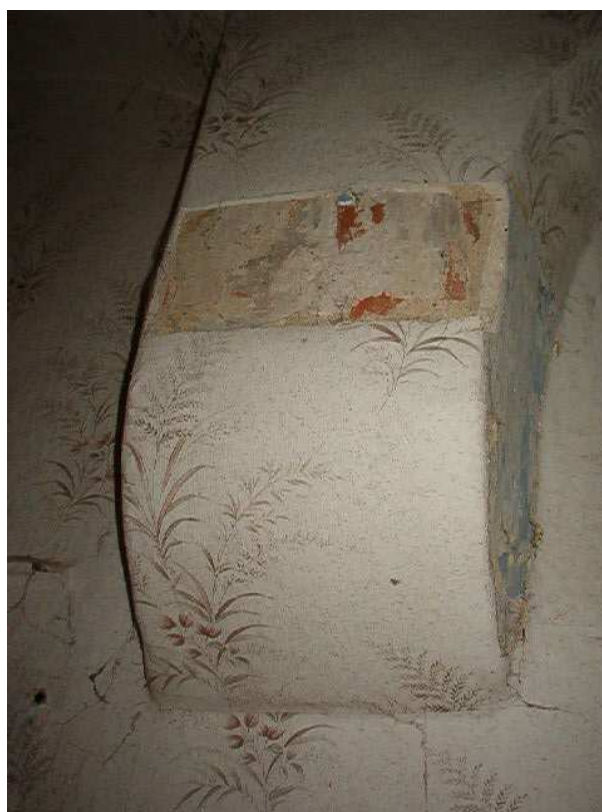
Abb. 199

Foto 8 (Abb.199): Erdgeschoßsaalstube: Die schlichte, verputzte Mauerwerkskonsole an der südlichen Wand, Raum 0.04, lehnt sich in der Gestaltung an die einfachen, noch spätgotisch wirkenden Sandsteinkonsolen im Raum an.

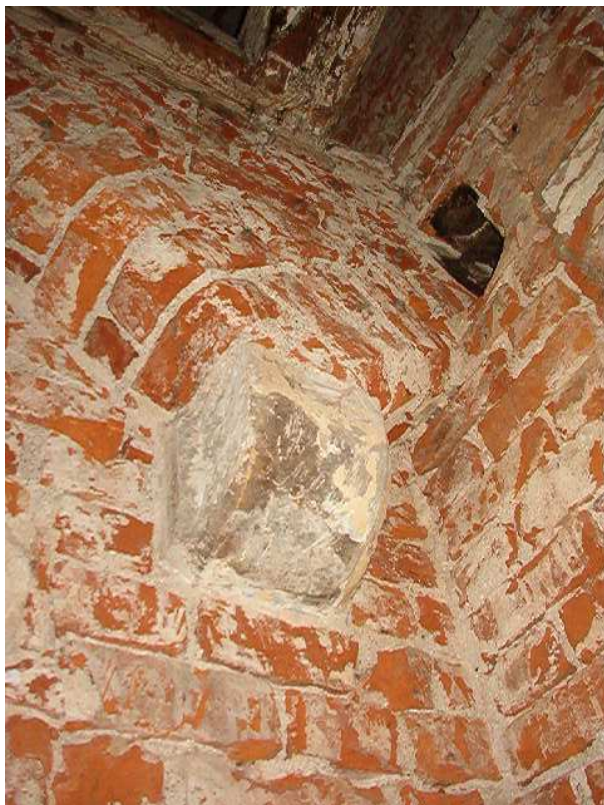
Abb. 200

Foto 9 (Abb.200): Erdgeschoss, Raum 0.03: Von innen gesehen rechter Frührenaissance-Konsolstein für erdgeschossige Blendbögen des nördlichen Giebels, rechts jüngere Ziegeltrennwand der vorbarocken Schwarzküche.

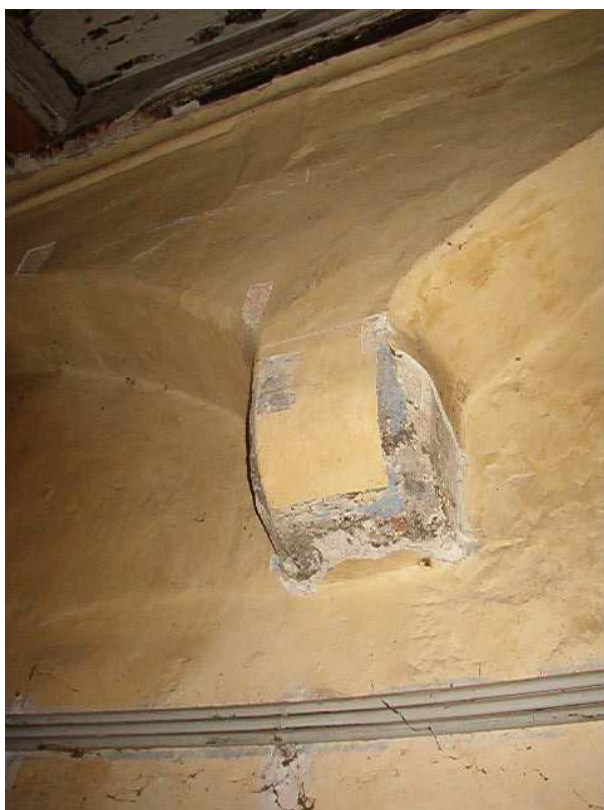
Abb. 201

Foto 10 (Abb.201): Erdgeschoss, Raum 0.03: Linker Frührenaissance-Konsolstein für erdgeschossige Blendbögen des nördlichen Giebels.

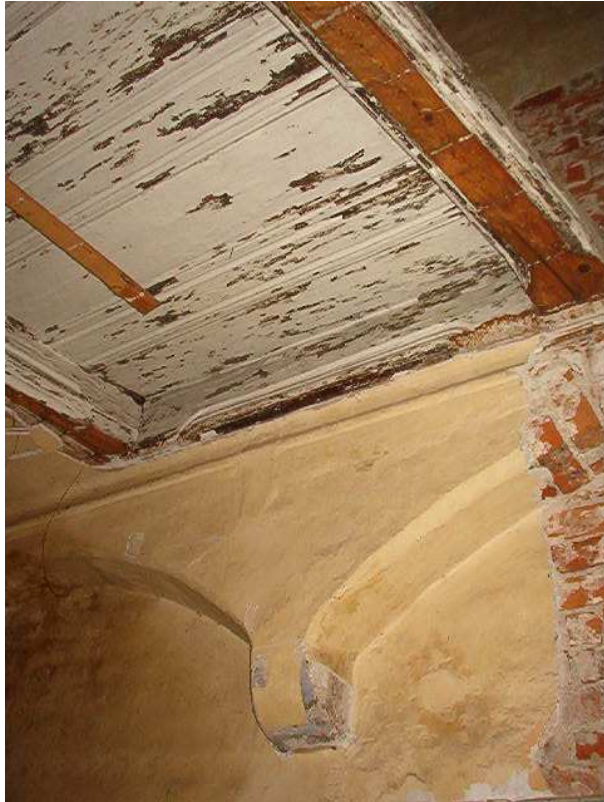
Abb. 202

Foto 11 (Abb.202): Wie vor, darüber profilierte Frührenaissance-Holzbalkendecke.

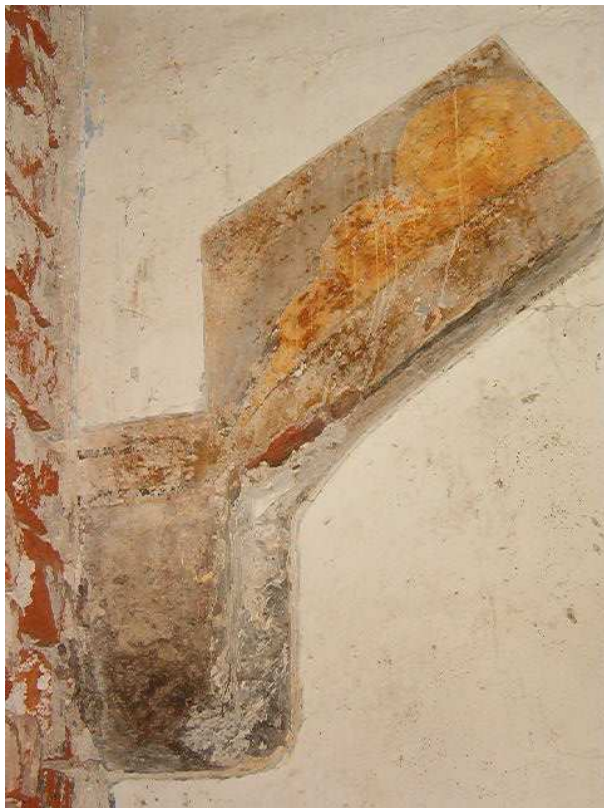
Abb. 203

Foto 12 (Abb.203): Erdgeschossige Saalstube, Raum 0.05:

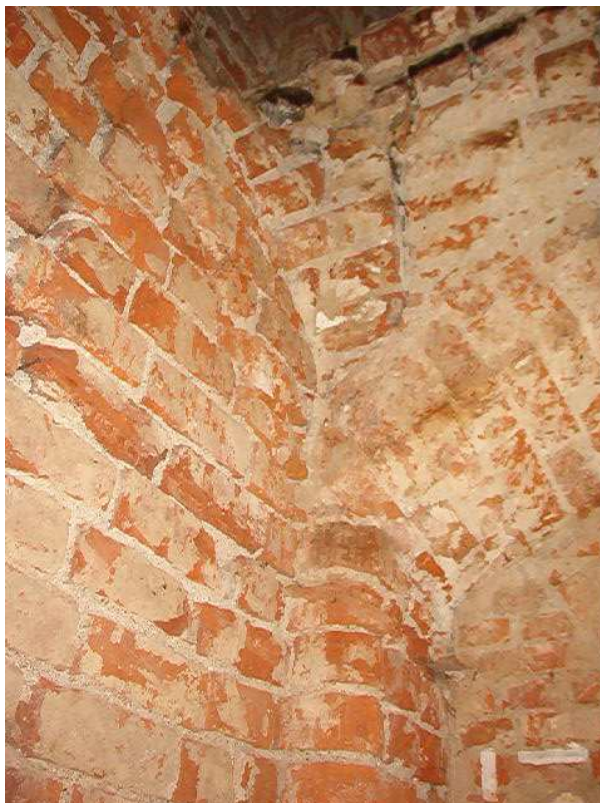
Abb. 204

Foto 13 (Abb.204): Erdgeschoß, Raum 0.02: Ursprünglicher Eckpfeiler des Nordostgiebels zur Hoffassade, später oben eingemauert beim Gewölbereinbau des Rauchfanges.

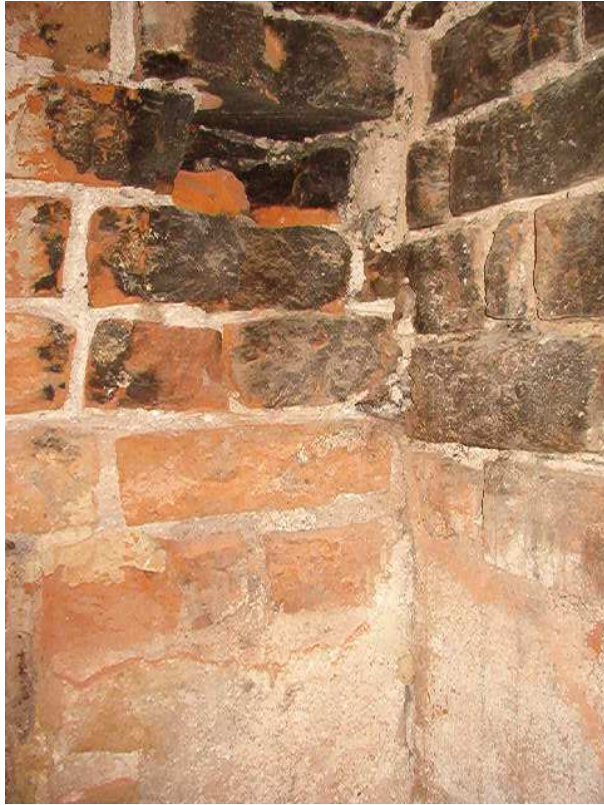
Abb. 206

Foto 15 (Abb.206): Erdgeschoß, Raum 0.02: Baunaht der jüngeren Schwarzküchentrennwand zum Frührenaissancegiebel.

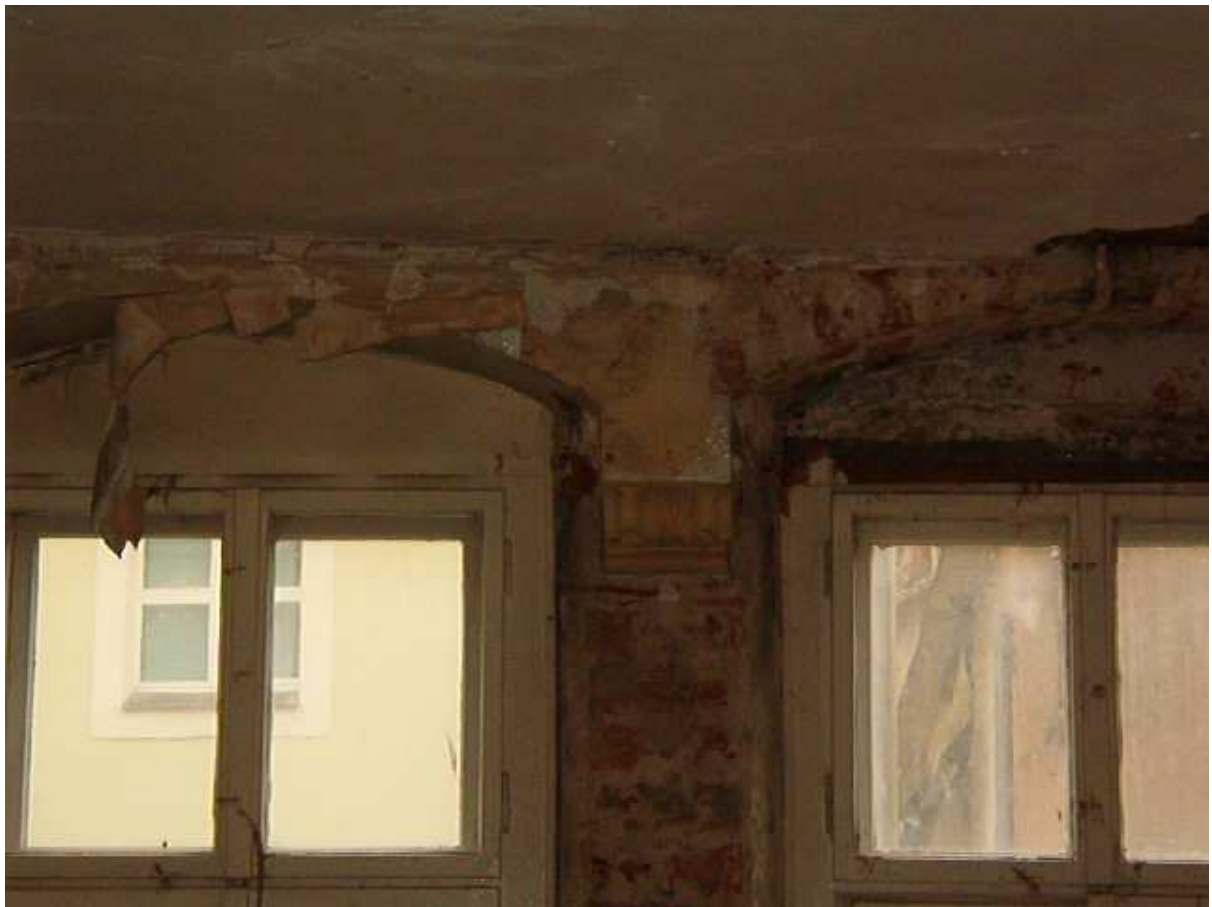
Abb. 207

Foto 16 (Abb.207): Nördliche straßenseitige Stube im 1. OG: Fensterwand mit Blendbögen und profilierter nördlicher Sandsteinkonsole: Renaissance-Volutenkonsole. (Der Raum war zum Zeitpunkt der Untersuchung nicht betretbar, da sein Fußboden hinter der Tür fehlte).

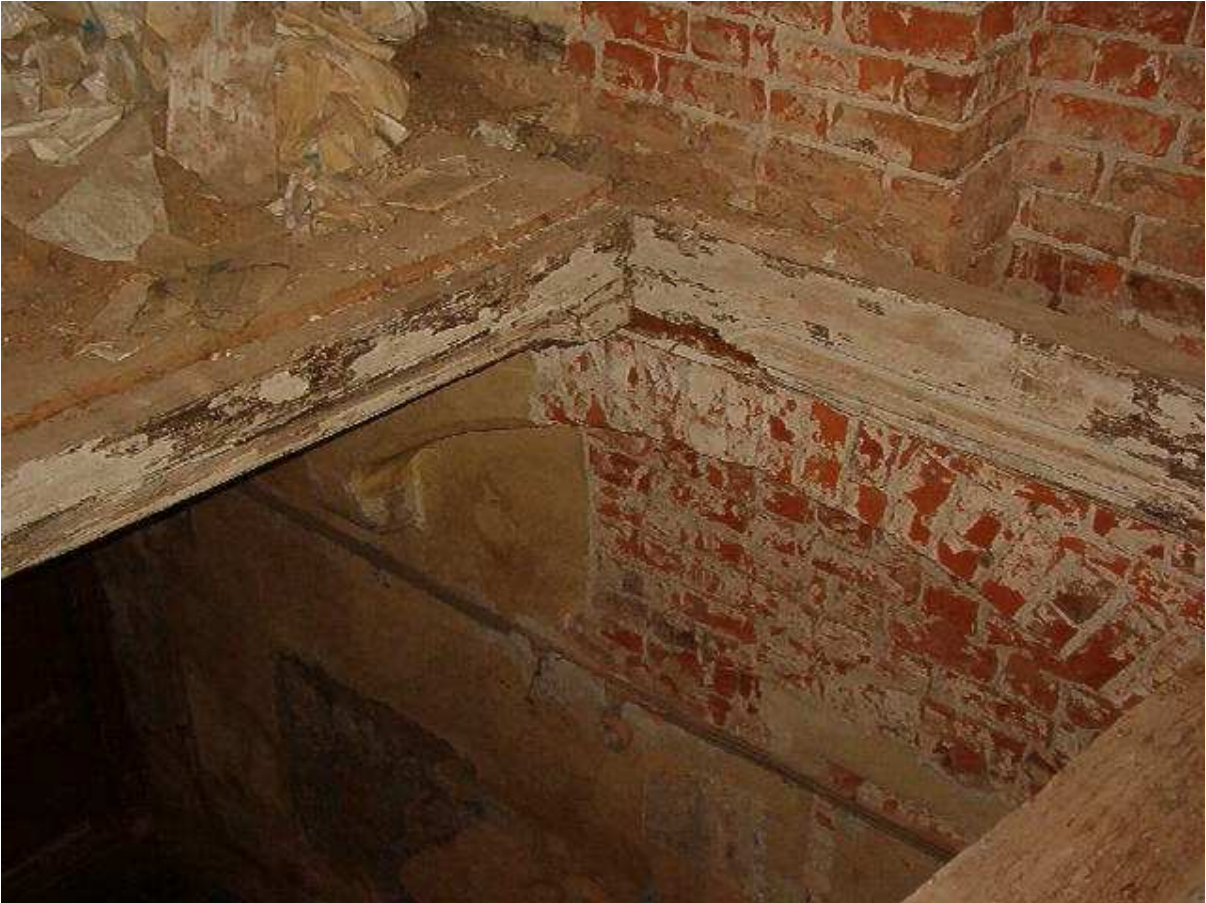
Abb. 208

Foto 17 (Abb.208): Holzbalkendecke über der erdgeschossigen Saalstube: Tief gekehlte Schiffchenprofilkehlbalken mit jüngerem weißen Kalkanstrich, Stellbrett an der Wand. Darunter Blendbögen des Nordostgiebels auf schlichten Sandsteinkonsolen. Die Frührenaissancedecke wirkt durch die tiefe kraftvolle Profilierung noch sehr spätgotisch und dürfte in jedem Falle von 1538 stammen (Datierung Holzdachkonstruktion).

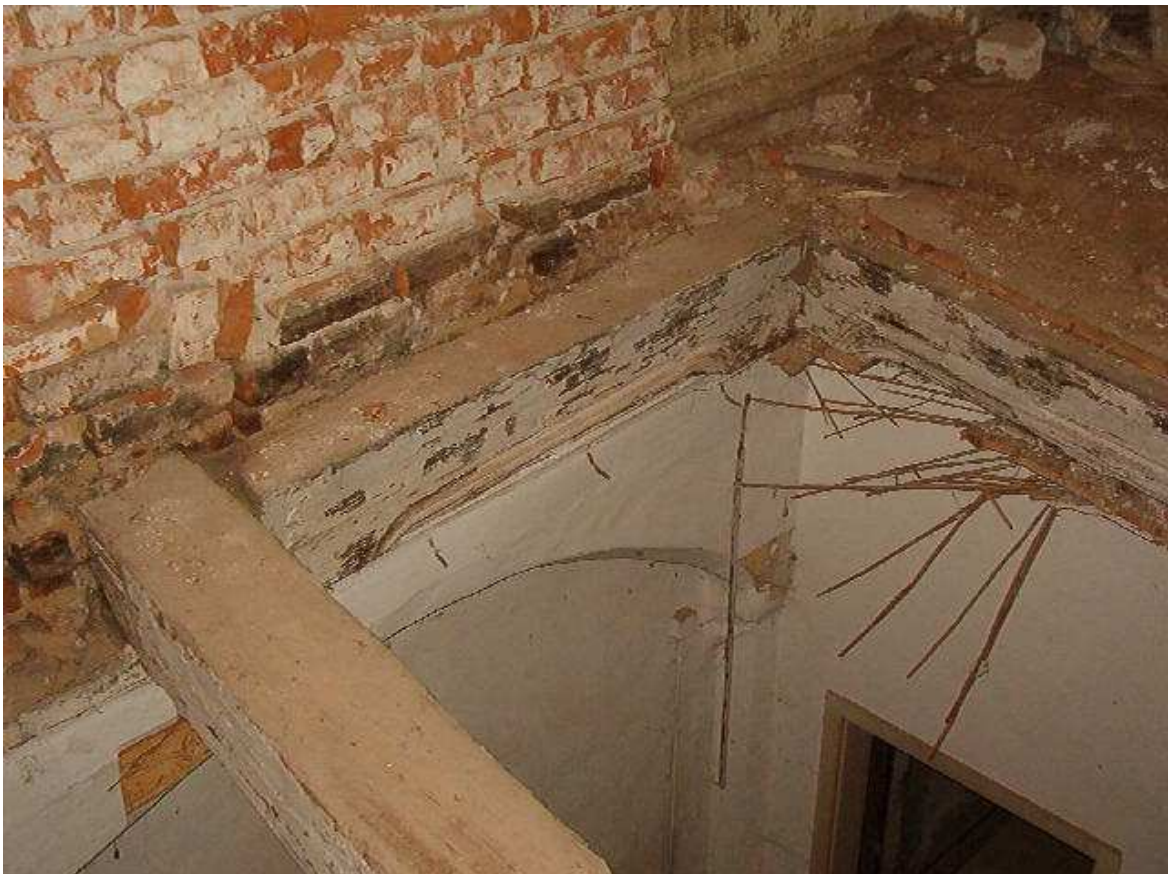
Abb. 209

Foto 18 (Abb.209): Holzbalkendecke über der erdgeschossigen Saalstube: Blick zur Innenwand. Trennwand im 1. Obergeschoß jünger: Die schlichte Ziegelwand vom ausgehenden 17. Jahrhundert (?) ersetzte wohl eine ursprüngliche Fachwerk - oder Bohlenwand. Die Deckenbalken gehen zum Nachbarraum durch und wurden bei der Einwölbung der Eingangshalle abgeschnitten!

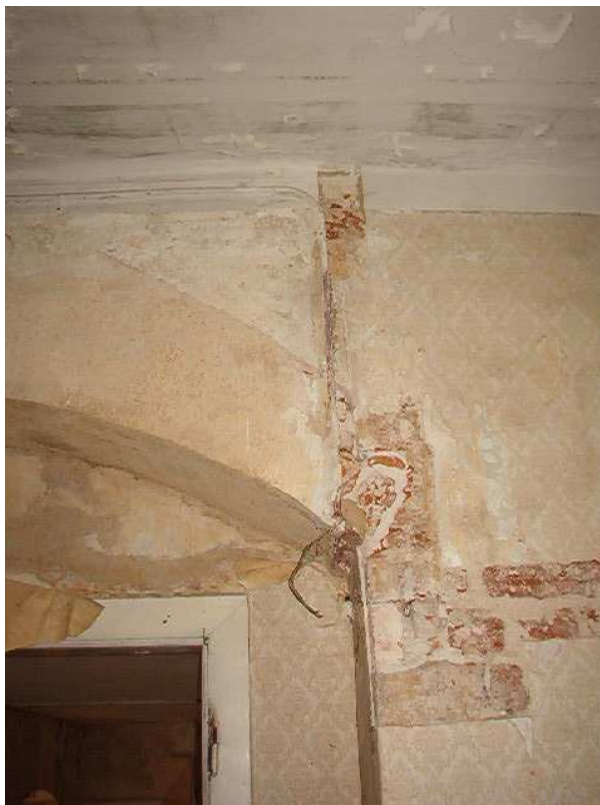
Abb. 212

Foto 21 (Abb.212): Wie Foto 20, rechter Kämpferpunkt des Frührenaissanceblendbogens.

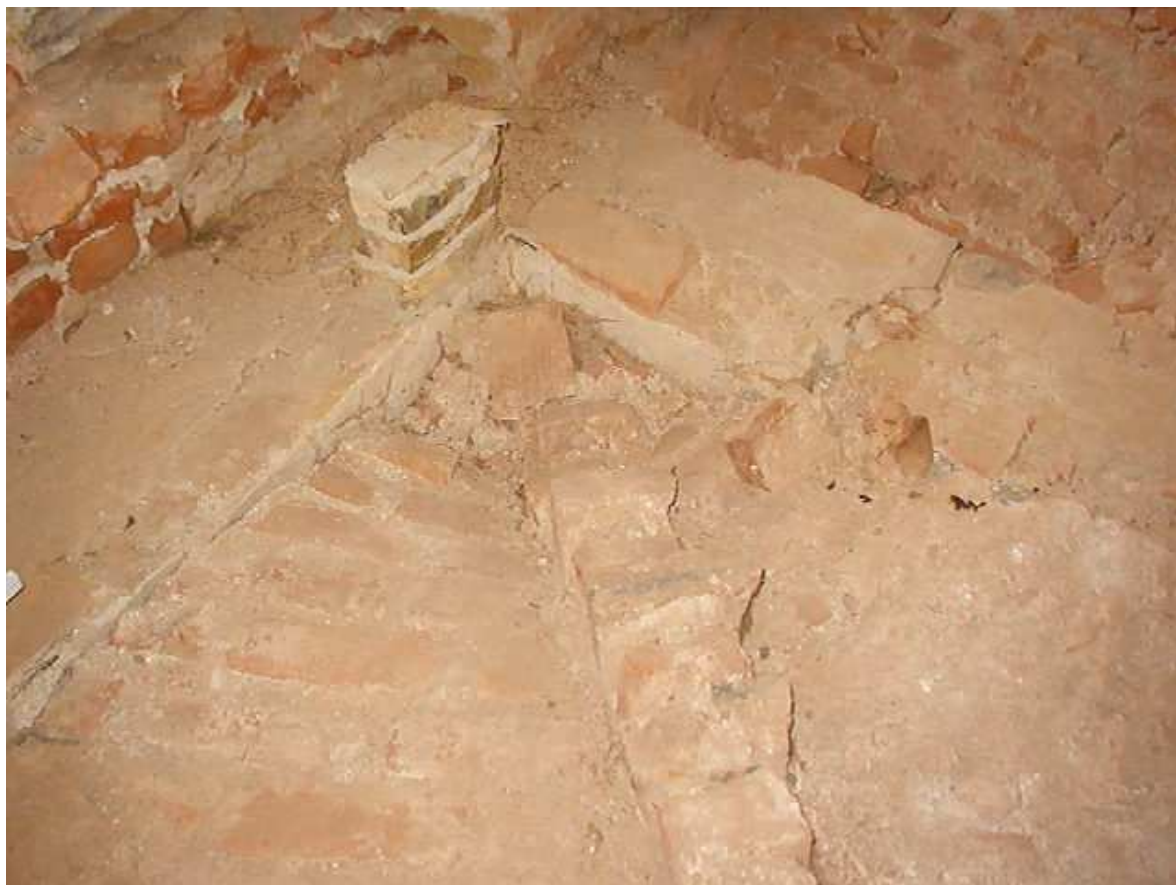
Abb. 221

Foto 30 (Abb.221): Ecke des Kreuzkappengewölbes des ausgehenden 17. Jh. (?) bindet in das Frührenaissancemauerwerk der vormaligen Saalstube ein.
