Vornehme Bürgerhäuser

Bauarchäologische Untersuchungen im Gebäude Görnische Gasse 4- Erläuterungen zur Fotodokumentation

Die Fotodokumentation wurde am 22.02.2012 angefertigt.

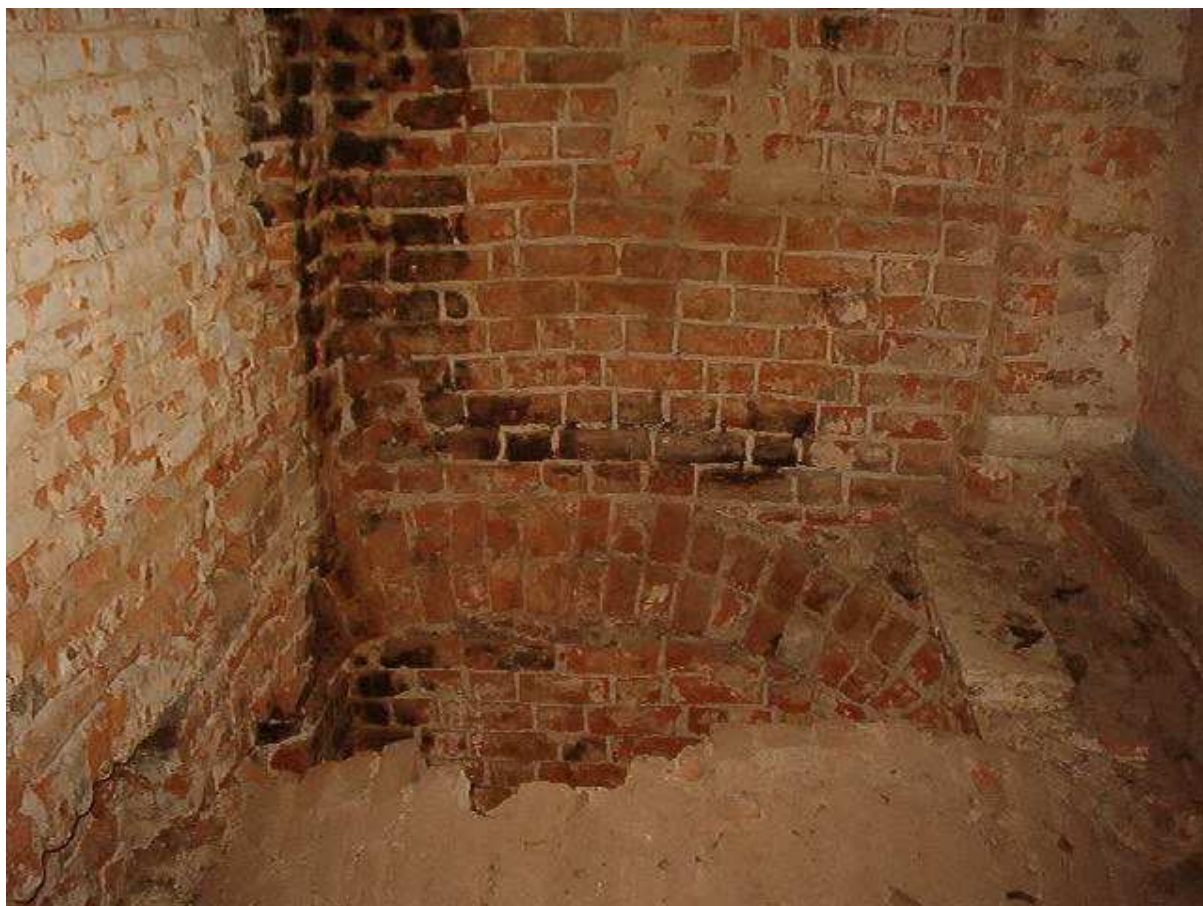
Abb. 222

Foto 31 (Abb.222): Blick in die vorbarocke „Rauchküche“ (um 1680): Im oberen Bereich des Erdgeschosses deutlich sichtbar der Blendbogen der Frührenaissance-Saalstube, der beim Einbau der Schwarzküche um 1680 abgeschlagen wurde. Der Eckpfeiler im 1. Obergeschoß Südostecke gehört zur Ursprungssubstanz, die Schwärzungen links im Bild rühren von einem jüngeren Schornsteineinbau her. Rechts an der Südfassade Sandsteinbänke als Schwelle im Übergang zum abgebrochenen östlichen Seitenflügel, wohl 19. Jahrhundert. Zu dieser Zeit war die Räucherammer offenbart schon abgebrochen, die Deckenöffnung über Erdgeschoß geschlossen und ein Schornstein in die Raumecke gesetzt, so dass dieser Bereich als Durchgang dienen konnte. Nach Abbruch des Seitenflügels 1928 vor Anbau eines Kinosaales der „Filmburg“ wurde der über die gesamte Blendbogenbreite reichende Durchgang zugesetzt und mit einem Fenster versehen. Der Zustand vor Abbruch der Hinterhäuser ist in zwei Fotos und einer Bauzeichnung dokumentiert. Das ansteigende einfache Kappengewölbe über der erdgeschossigen Schwarzküche im Bildvordergrund endet definiert und lässt eine über 1 m breite Öffnung frei, durch die der Rauch ins 1. Obergeschoß drang. Hier ist eine begehbare Räucherammer zu vermuten, in der kalt geräuchert werden konnte- in der frühen Neuzeit die einzige Möglichkeit, Fleisch und Wurst zu konservieren und haltbar zu machen.

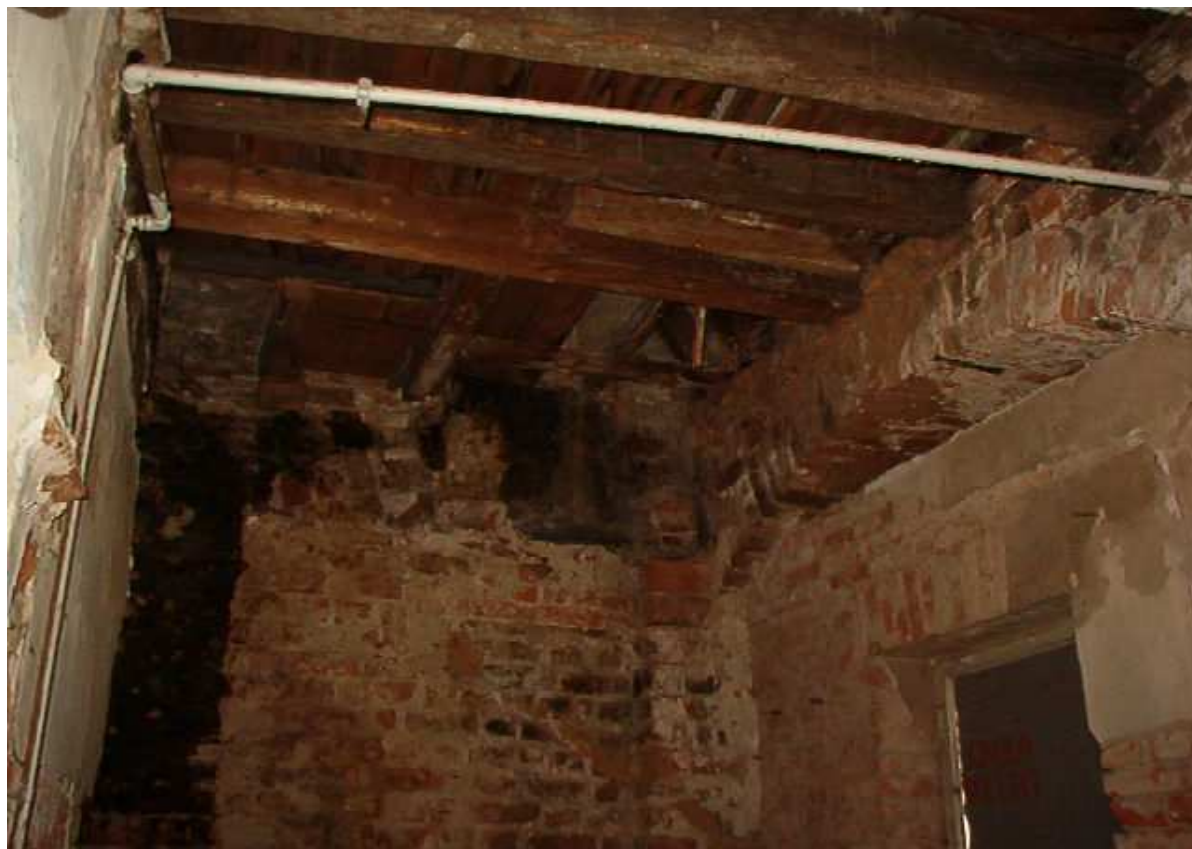
Abb. 223

Foto 32 (Abb.223): Decke über „Rauchküche“ im 1. Obergeschoß: Das Foto zeigt die Störungen des Gebälkes durch jüngere Rauchfänge und Schornsteine. Der letzte frei spannde Dachdeckenbalken vor dem Nordostgiebel fehlt, ein Wechsel deutet auf die Stellung von Rauchfängen und Schornsteinen hin. Rechts im Bild der originale Frührenaissance-Blendbogen, darunter die Ausmauerung von 1928.

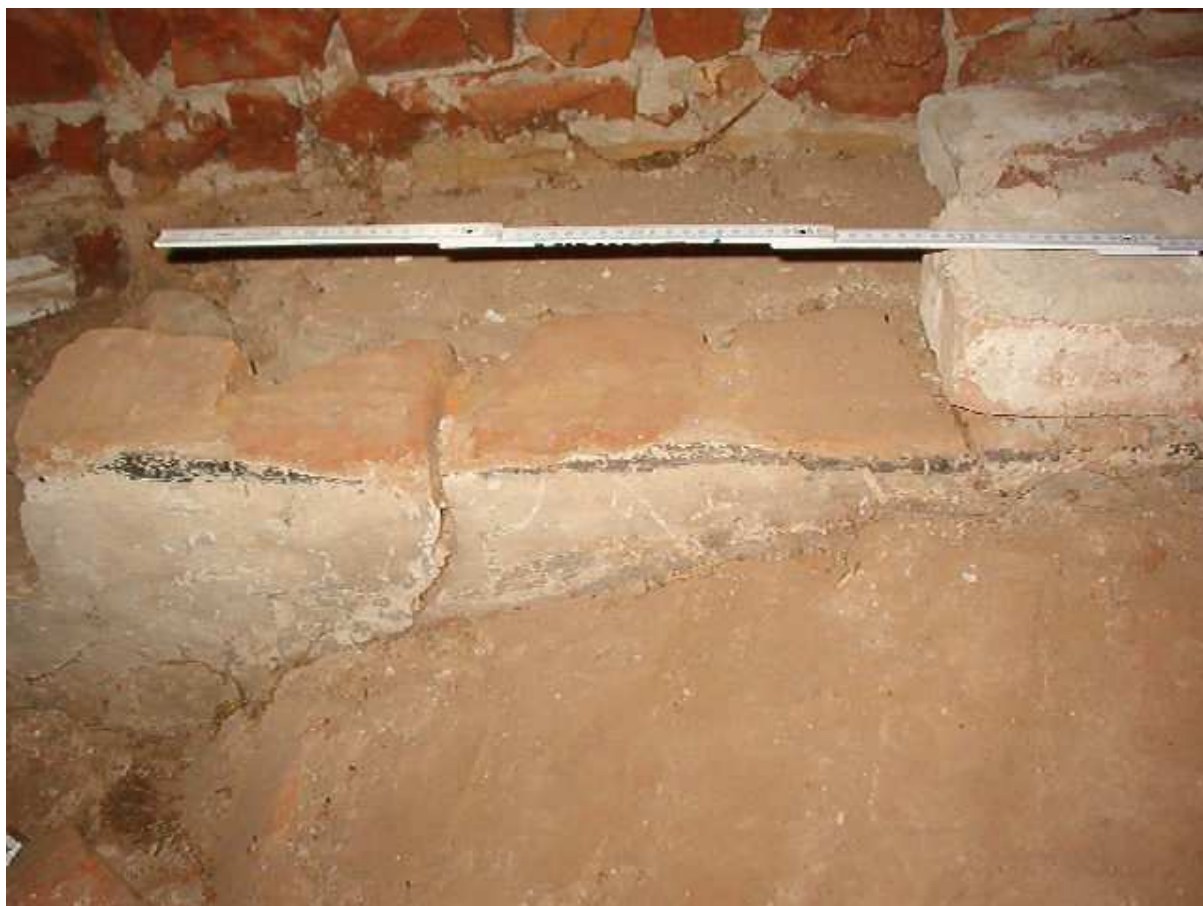
Abb. 224

Foto 33 (Abb.224): Ursprüngliche Wandoberfläche der hofseitigen Rückseite der Erdgeschoßsaalstube oberhalb des jüngeren Kreuzkappengewölbes über dem Herdvorraum: Reste der Bemalung, die unter dem Streichbalken der Flachdecke verlief. Schwarzgraues Band oder Begleitstrich.

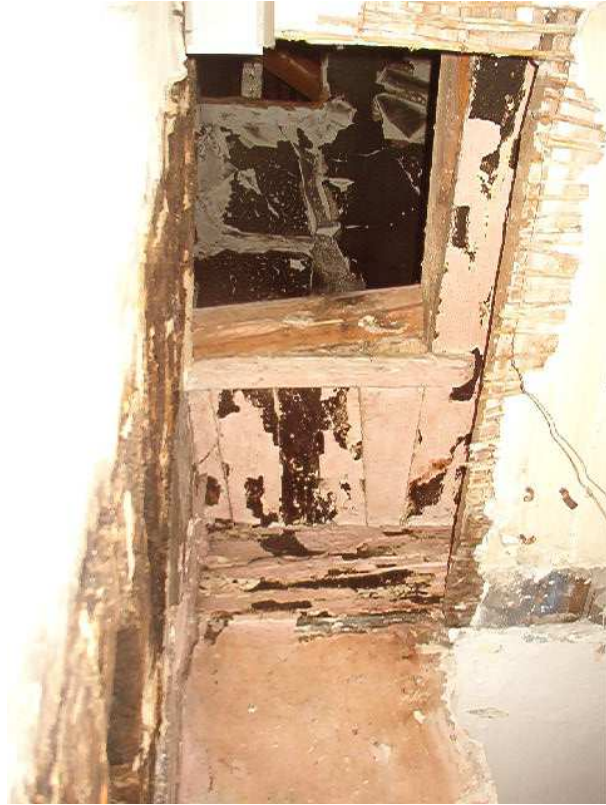
Abb. 226

Foto 35 (Abb.226): Befund zur Holzbalkendecke über 1. Obergeschoß: Durch Schornsteinabbruch entstandenes „Sichtfenster“ in der Putzunterdecke. Die offenbar ursprünglich holzsichtige schlichte kräftige Holzbalkendecke aus der Frührenaissance mit einfach gefasten Balken (ca. 18/28 cm Querschnitt) trug zunächst eine dunkelbraune Bisterlasur (?), zuletzt vor der Verschalung einen rosa Kalkanstrich. Eine genaue restauratorische Untersuchung steht noch aus.

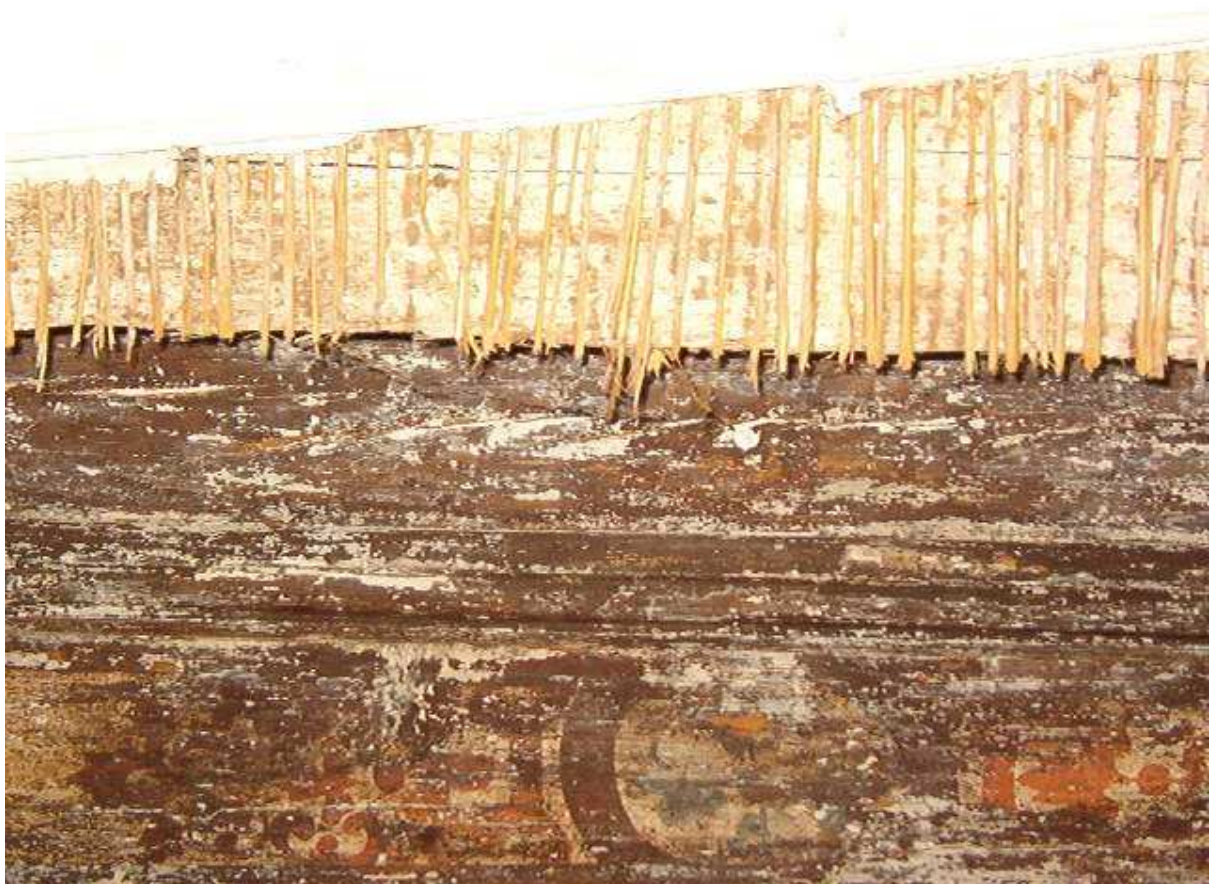
Abb. 227

Foto 36 und 37 (Abb.227,228): Malereispuren auf der Holzbalkendecke über Erdgeschoßsaalstube. Hierzu Benndorf/Walther 1994, S. IV-11, Foto 15 u. 16:
 „Geöffnete Deckenschalung mit Befund einer bemalten Holzbalkendecke; sog. Decker- Kriecher-Konstruktion; Balken mit schöner Schiffskehlenprofilierung; Decke baueinheitlich mit aufgehendem Mauerwerk...; freitragende Balkenlage parallel zur Straße, zahlreiche Weißkalkanstriche über Bemalung“, „mechanische Freilegungsprobe (Teilfreilegung) zur Klärung des Bemalungsschemas; Kombination von Schablonenmalerei (wiederkehrende Motive) und freier Malerei (Striche, Bänder, Höhungen etc.) zu vermuten; Ausführung möglicherweise in Kaseintempera; Holzichtigkeit als älteste Deckenfassung kann nicht ausgeschlossen werden!“

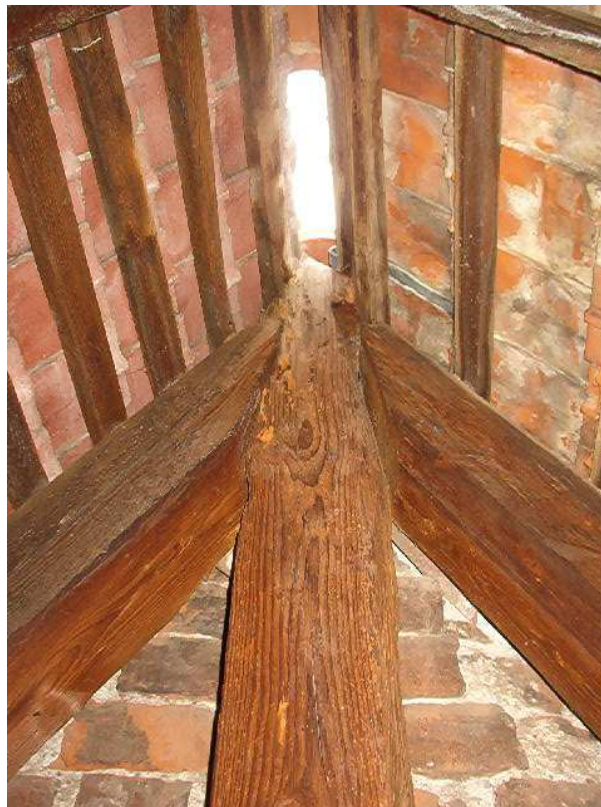
Abb. 229

Foto 38 (Abb.229): Firstanschluss der Giebelspitzsäule vor dem Südwestgiebel.

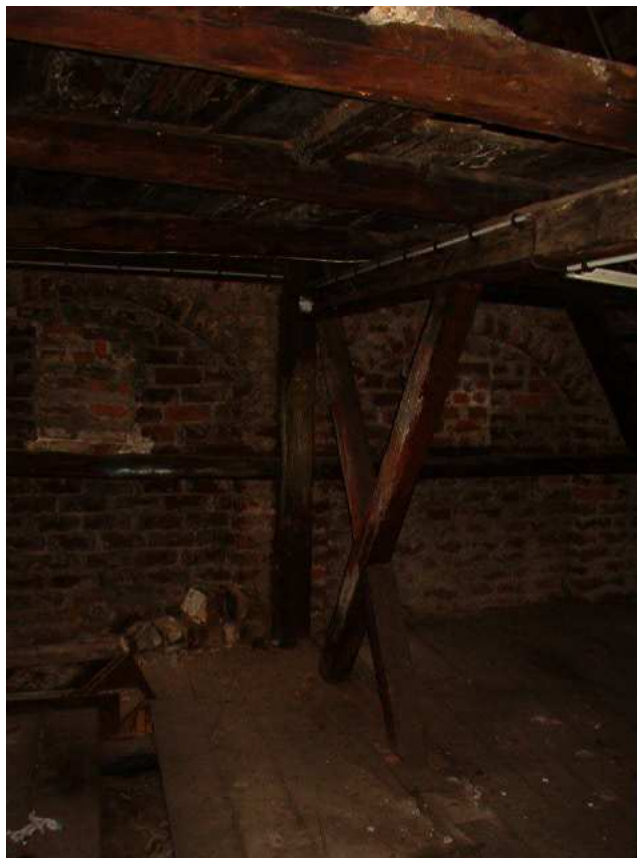
Abb. 231

Foto 40 (Abb.231): Blick in Richtung Südwestgiebel zum Mittelstuhl mit Hängesäulen und Andreaskreuzen.
